PROVE SPERIMENTALI EX-ANTE PER L'IDONEITÀ ALL'USO DI TRAVI IN C.A.P.

L. Jurina, E.O. Radaelli
Politecnico di Milano, Dipartimento ABC, Milano

SOMMARIO

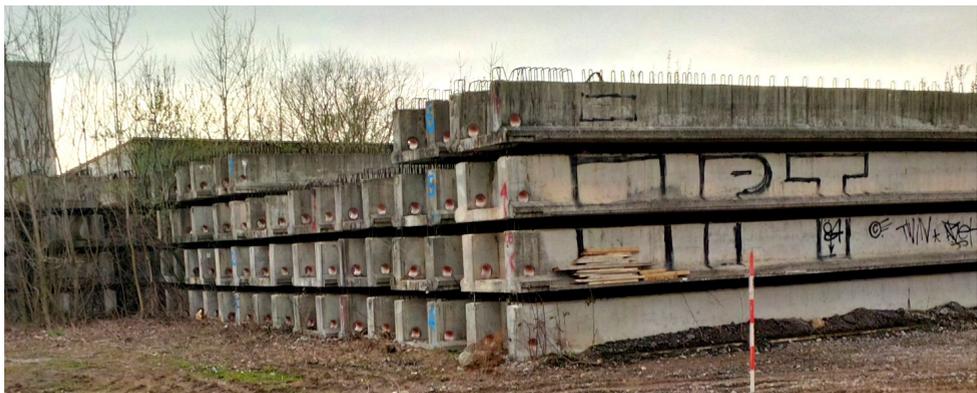
fondo limitrofo all'area di cantiere (di cui circa 1/3 poggiate su terra), affinché potessero essere impiegate nell'ambito dei lavori inerenti il progetto di completamento approvato da Provincia di Milano nel 2009.

Figura 1. Le 144 travi in c.a.p. stoccate all'aperto e oggetto di verifica

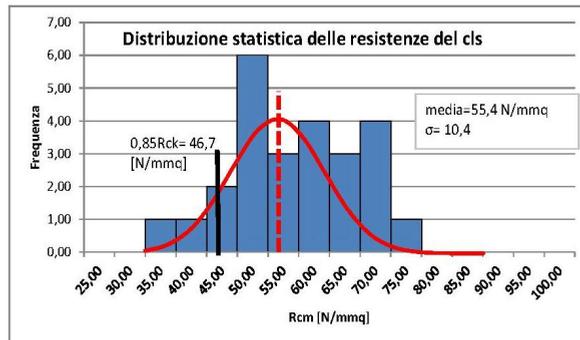
Il valor medio della resistenza cubica del calcestruzzo è risultato pari a $55,4 \text{ N/mm}^2$, valore allineato alla classe di calcestruzzo prevista in progetto (C45/55); in accordo con quanto riportato al paragrafo 11.2.6 delle NTC2008 relativo ai controlli di accettazione in opera, la resistenza media in opera è risultata superiore all'85% della resistenza definita in fase di progetto, ossia a $46,75 \text{ N/mm}^2$, indice di un calcestruzzo dalle buone qualità meccaniche.

Sono stati indagati ulteriori quindici punti mediante battute sclerometriche (dodici battute per ciascun punto) che hanno confermato una resistenza media del calcestruzzo in opera pari a 47 N/mm^2 e dunque superiore a quanto richiesto da normativa.

Figura 3. Distribuzione statistica delle resistenze del calcestruzzo ottenute dalle indagini.

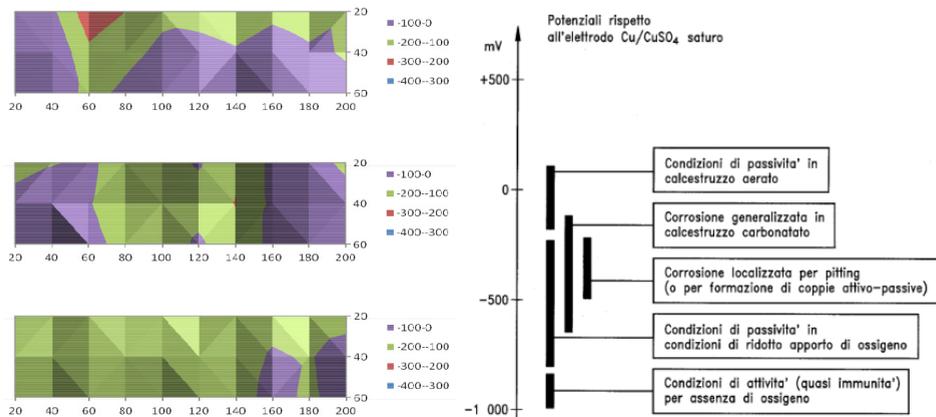
Anche questo tipo di indagine, supportato da ispezioni visive nelle zone scarificate, ha confermato la condizione di passività delle barre e la elevata durabilità dei materiali a suo tempo impiegati nella realizzazione delle travi in c.a.p..

In figura 4 si riportano alcuni risultati ottenuti mediante mappatura colorimetrica del potenziale, in cui compare in ascissa la distanza progressiva (in centimetri) delle letture effettuate a partire dalla mezzeria della trave, mentre in ordinata i colori si riferiscono ai valori del potenziale rilevati.

Per l’interpretazione dei valori ottenuti si riporta in figura 4 la scala dei potenziali in relazione alle condizioni di corrosione, tratta dalla norma UNI 10174.

Figura 4. Mappature del potenziale di corrosione (a sinistra) e valori di potenziale assunto da armature in acciaio al carbonio in relazione alle condizioni di corrosione secondo UNI 10174 (a destra)

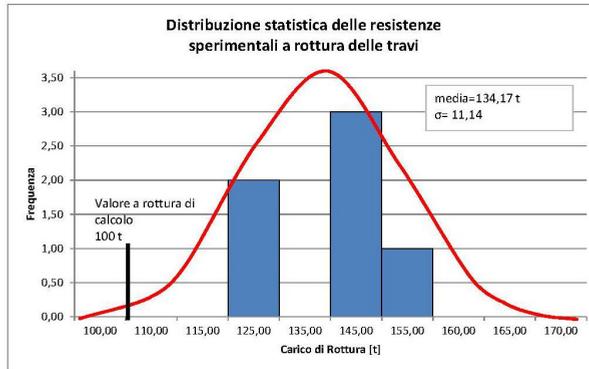
Figura 6. Distribuzione statistica dei carichi a collasso delle 6 travi investigate.

In figura 6 si riporta il valore medio del carico di collasso ottenuto sperimentalmente e la relativa gaussiana. Si osserva che valori di carico a rottura inferiori alle 100 t previste da calcolo rappresentano, statisticamente, circa l'1% della popolazione.

Tale percentuale è più che accettabile se si considera che, nella trattazione degli stati limite, la normativa tecnica richiede il 5%, secondo il principio dell'affidabilità strutturale, inteso in termini probabilistici.

Alla luce di ciò si è pertanto deciso di non procedere alle 2 ulteriori prove aggiuntive.

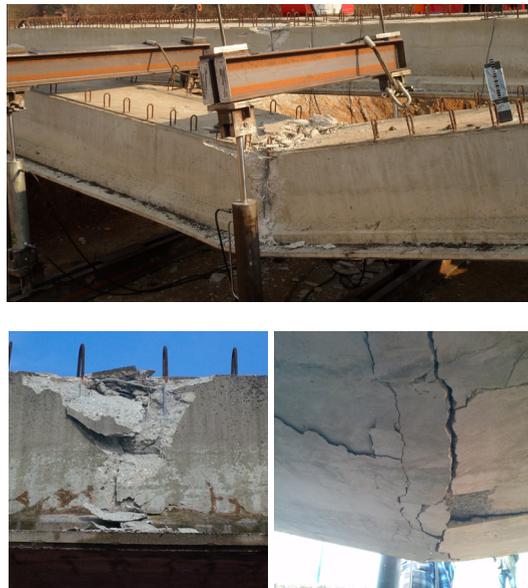
La rottura effettiva delle travi è avvenuta in modo fragile, dovuta al raggiungimento della resistenza a compressione del calcestruzzo nelle fibre superiori compresse.

Stante il meccanismo fragile, durante le prove si sono verificate consistenti espulsioni di calcestruzzo compresso, in corrispondenza della mezzeria.

Figura 7. Collasso di una trave a 120 t e dettagli della rottura per compressione e flessione

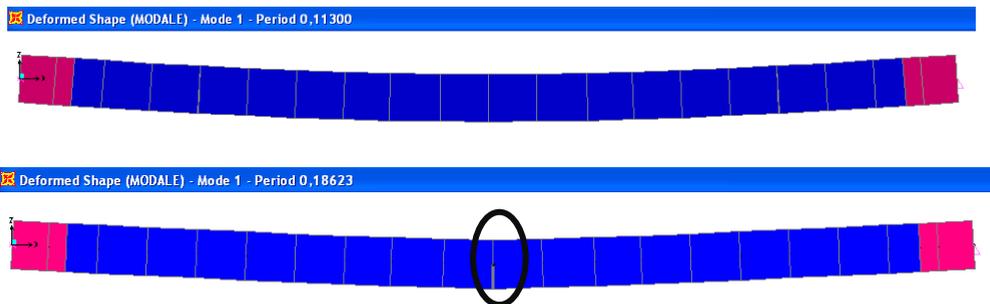
Si riportano in figura 8 a titolo esemplificativo le deformate modali di due travi. Per la trave n°3 la frequenza è stata calcolata nella condizione "integra", mentre per la trave n° 6 si è fatto riferimento alla situazione "danneggiata", ricorrendo alla riduzione del modulo elastico del calcestruzzo nel tratto evidenziato, per simulare una fessura aperta.

Figura 8. Trave "integra" n° 3 (in alto) e trave n° 6 "fessurata" (in basso).

Nonostante ciò, la media delle frequenze misurate in situazione di trave "integra" è pari a 8,35 Hz, la quale è confrontabile con quella calcolata numericamente, che risulta 8,53 Hz.

Lo stesso accade per le travi "lesionate", in cui le due frequenze, quella misurata in situ e quella calcolata numericamente, risultano rispettivamente pari a 5,37 Hz e 5,3 Hz, ossia adeguatamente confrontabili.

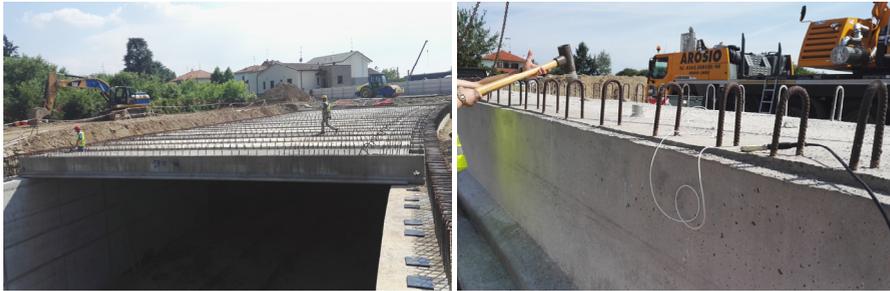
In particolare si ha che per frequenze inferiori a 5,5 Hz la trave è da considerarsi non idonea, per valori tra 5,5 Hz e 7,5 Hz l'accettabilità deve essere ulteriormente approfondita, mentre per valori superiori a 7,5 Hz la trave è accettata e può essere posta in opera.

- 1 trave è stata temporaneamente sospesa, a causa di una frequenza < 7.5 Hz ma > 5.5 Hz;
- 3 travi, seppur idonee, non sono state varate a causa della necessità di riparazioni locali;
- 71 travi sono state varate in quanto hanno restituito una frequenza $> 7,5$ Hz e pertanto ritenute accettabili

Figura 9. Rilevazioni dinamiche prima del varo e travi varate per la realizzazione del nuovo sottopassaggio.
