Il Sud Milano e l'Abbazia di Chiaravalle:
una grande risorsa di storia, di agricoltura e di fede

LE NECESSITA' DI CONSOLIDAMENTO STRUTTURALE DELLA "CIRIBICIACCOLA", LA TORRE NOLARE DELL'ABBAZIA DI CHIARAVALLE

Lorenzo Jurina
Politecnico di Milano
lorenzo.jurina@polimi.it
www.jurina.it

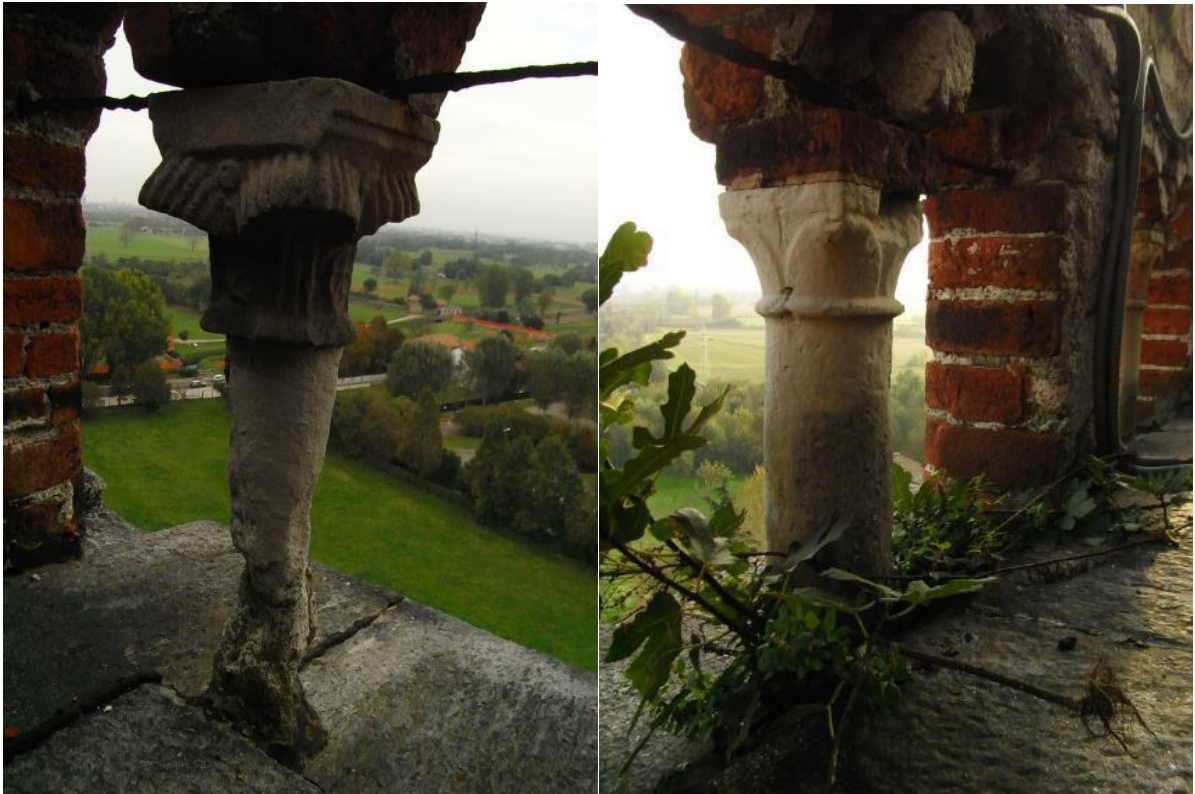
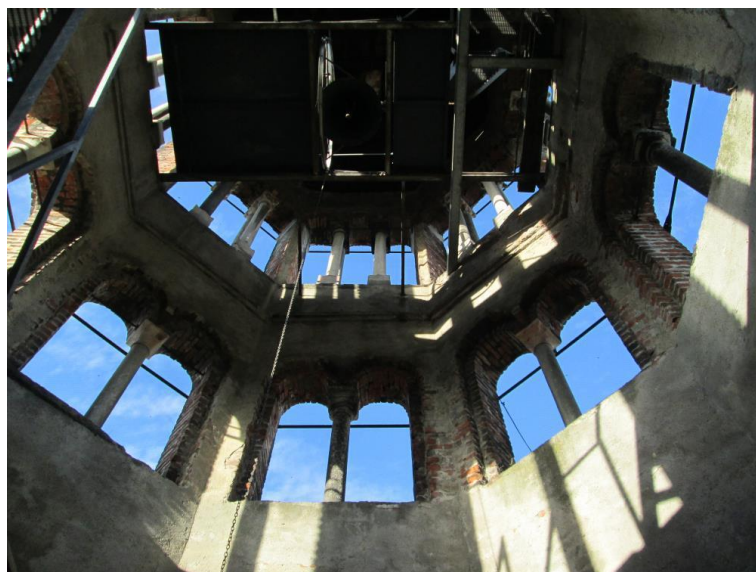
Oltre ai degradi superficiali che interessano intonaci e malte, alla presenza di vegetazione e di patine biologiche, particolare attenzione meritano le esili colonnine in pietra della parte alta della torre. Un avanzato stato di erosione ha notevolmente ridotto la sezione di alcune colonnine, abbattendo drasticamente la loro capacità portante.

Il degrado delle colonnine e la snellezza della cella campanaria

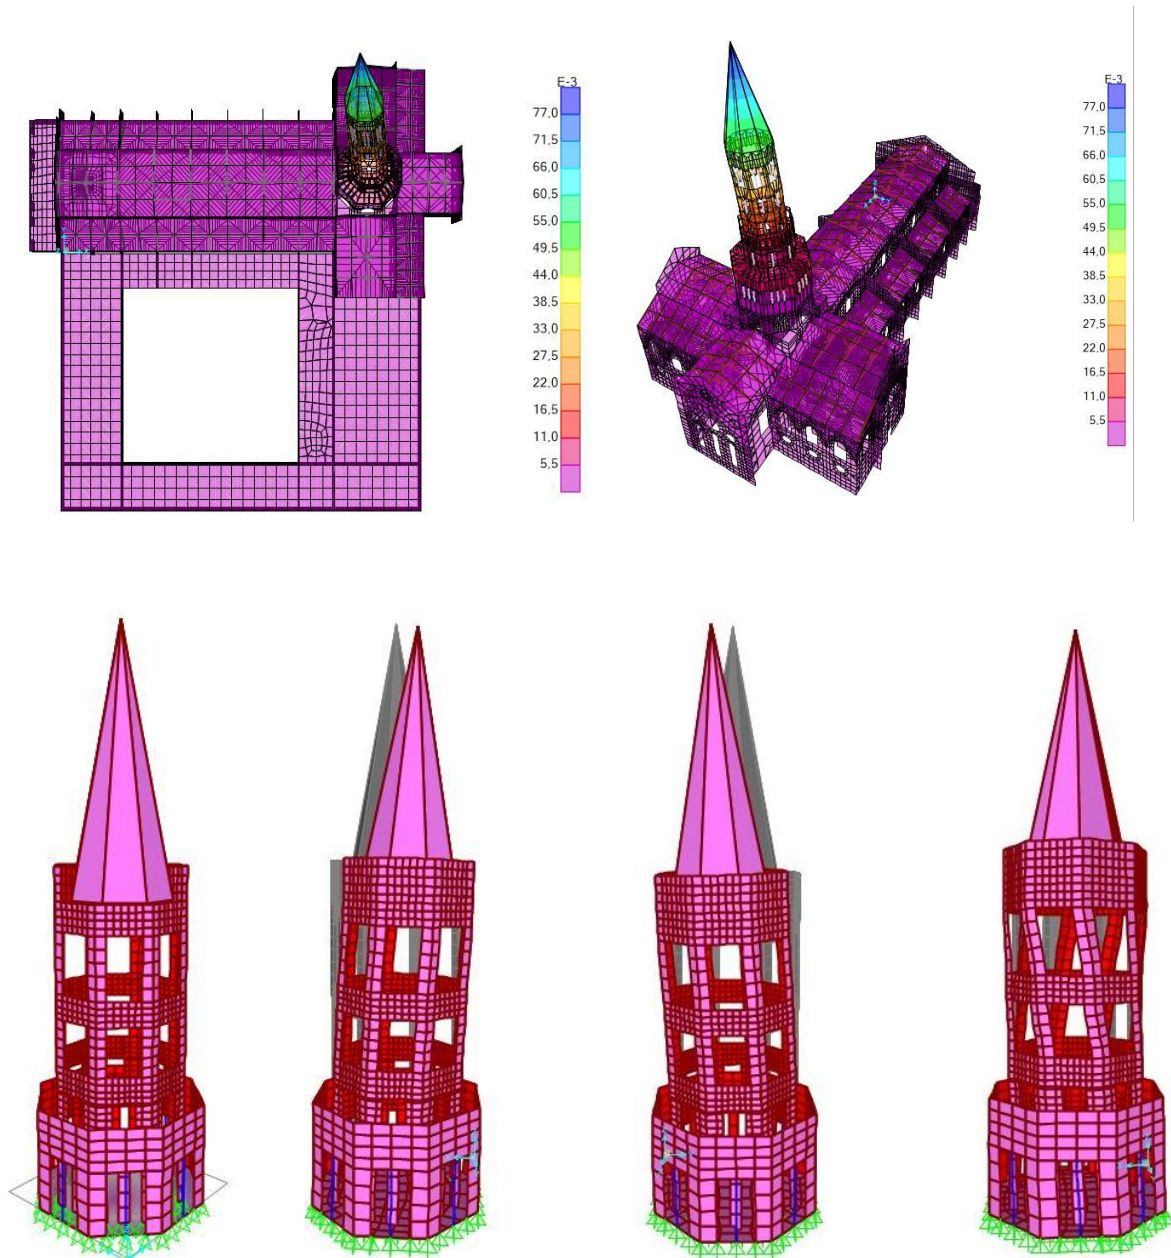
Modellazione strutturale e deformazioni flessionali e torsionali causate da azioni sismiche

L'analisi del modello evidenzia le criticità maggiori e rende esplicito il comportamento della torre sotto azioni orizzontali. Si nota subito che il fusto rappresenta la zona più critica in quanto è un "cilindro" vuoto composto da elementi snelli, poco ammassati ed interrotti strutturalmente ad ogni piano a causa della presenza delle decorazioni e delle aperture (bifore, trifore e quadrifore).

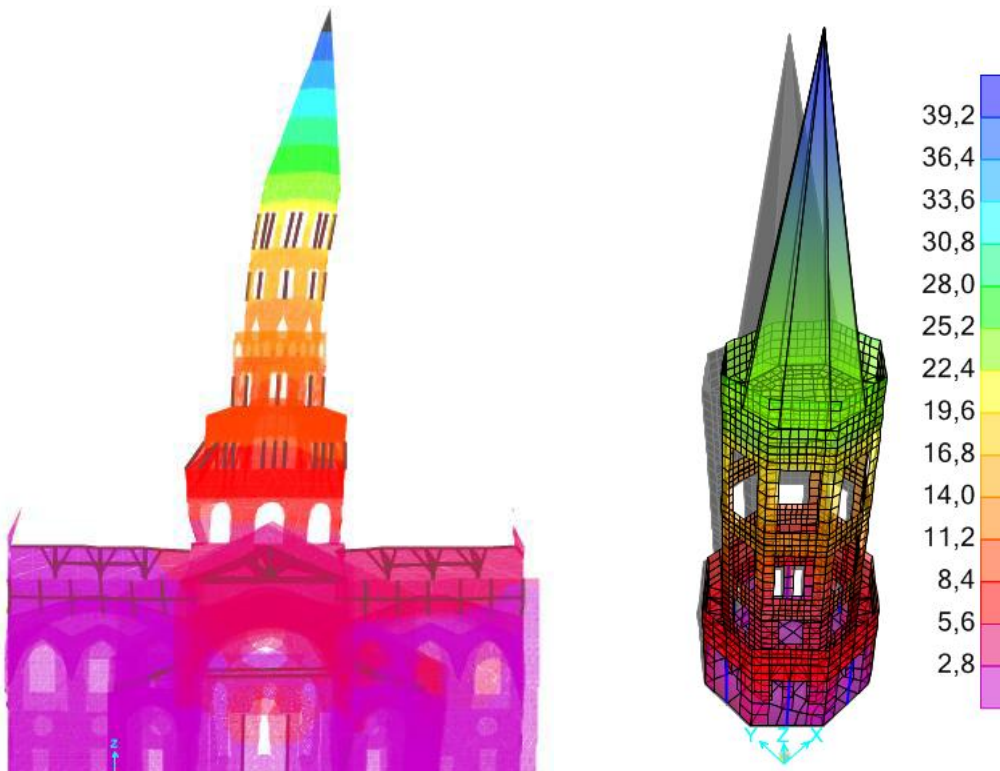
Il massimo spostamento previsto si raggiunge in sommità della cuspide.

In caso di forte sisma, si può verificare la formazione di ampie lesioni verticali che interessano le quote superiori, dove gli spostamenti sono massimi, e proseguono verso il basso, dividendo la struttura in parti.

Deformata sismica dell'intera struttura e spostamenti massimi ottenuti allo stato di fatto[mm]

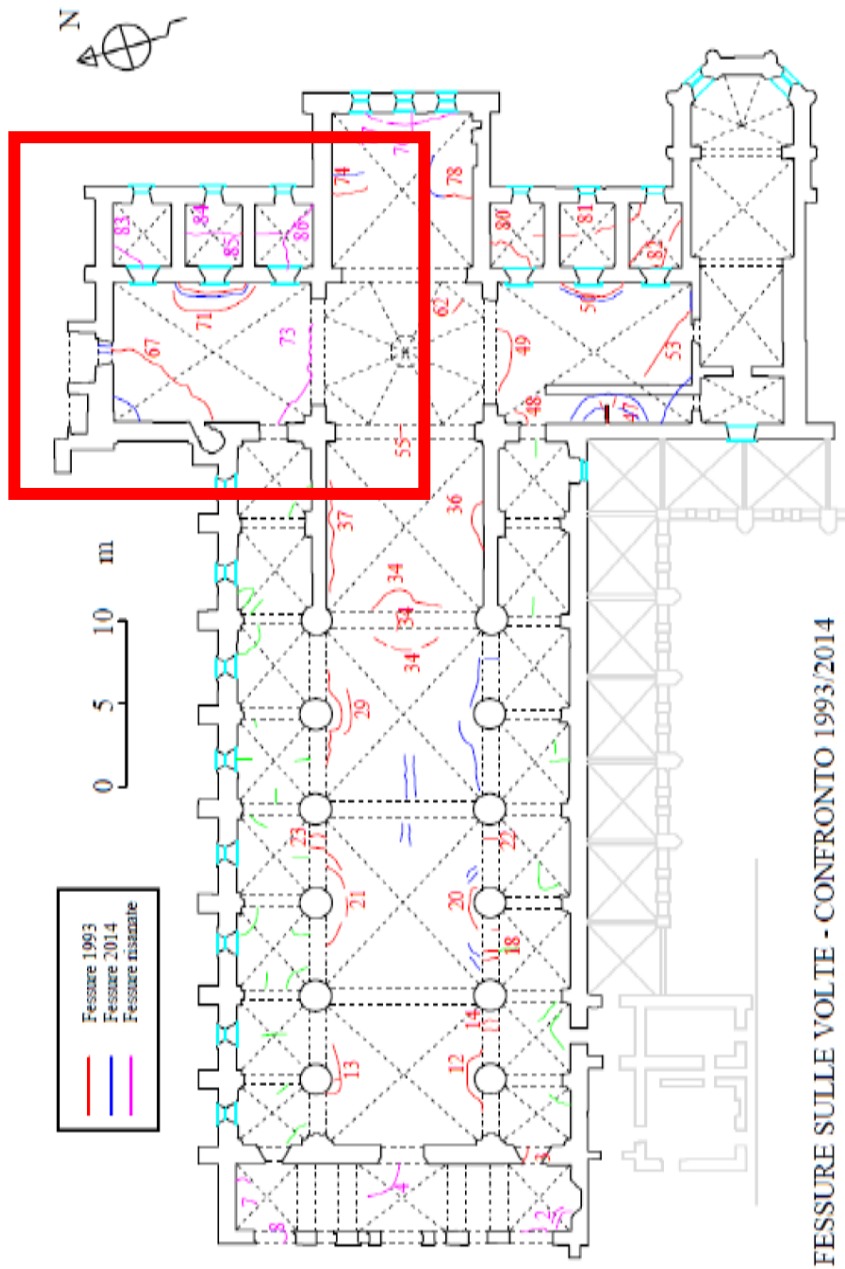
La chiesa presenta un quadro fessurativo articolato, che interessa ampie zone della corpo di fabbrica, interrompendone talvolta la continuità strutturale.

Particolarmente critica in termini di quadro fessurativo si è rivelata la situazione del transetto nord, evidenziata da recenti distacchi di intonaco all'intradosso della volta.

Dall'osservazione visiva e dal rilievo dello stato di fatto, è possibile dedurre che, con ogni probabilità, all'origine delle fessurazioni vi sono cedimenti differenziali dei terreni sotto l'effetto dei sovraccarichi imposti alla struttura preesistente al momento della costruzione della torre nolare.

Il quadro fessurativo nella chiesa abbaziale: 1993/2014

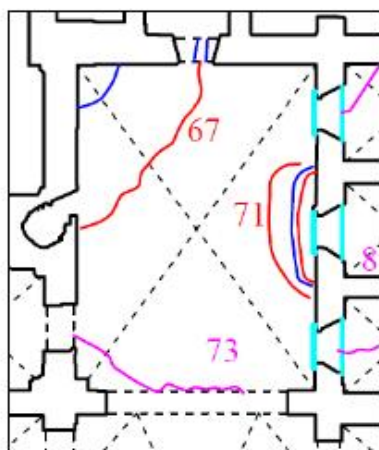
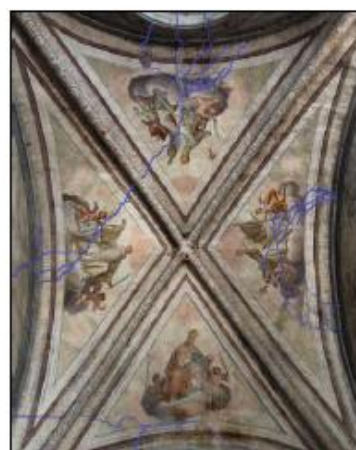
Volta

(lesioni 67, 71, 72)

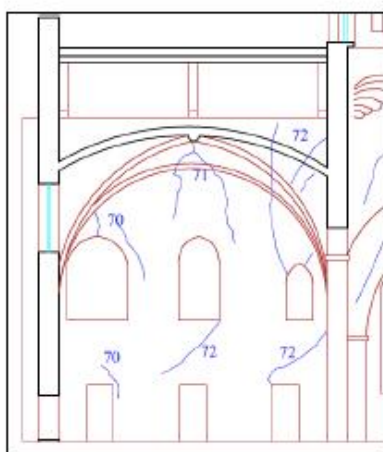
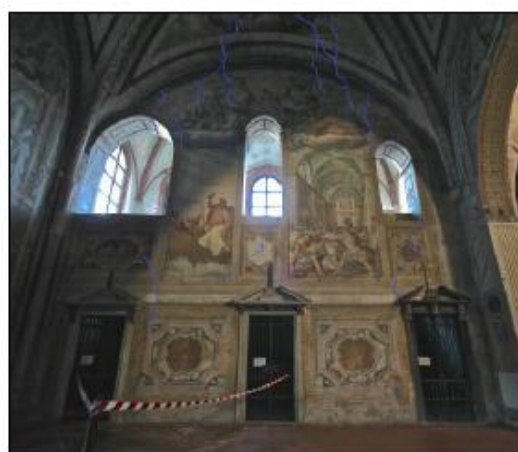
Parete Est

(lesioni 70, 71, 72)

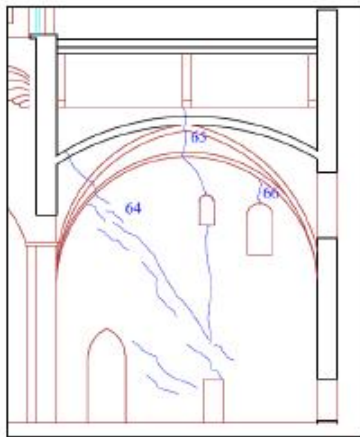
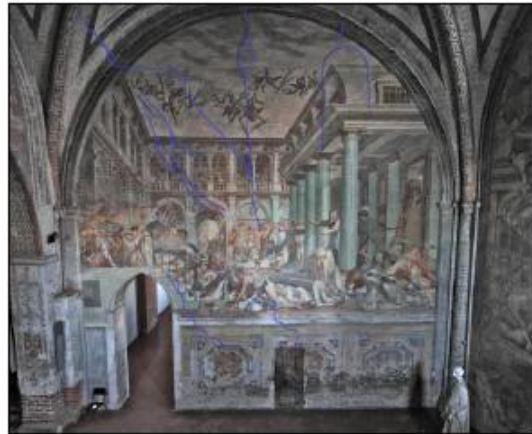
Parete Ovest

(lesioni 64, 65 66)

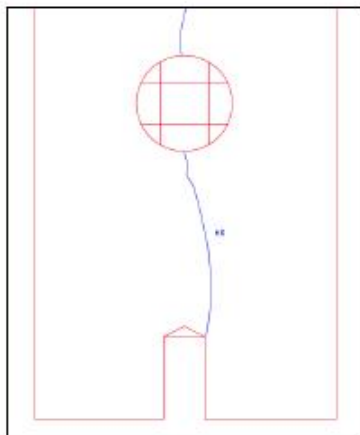
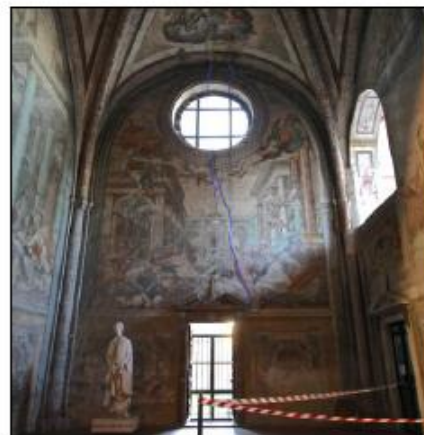
Parete Nord

(lesione 68)

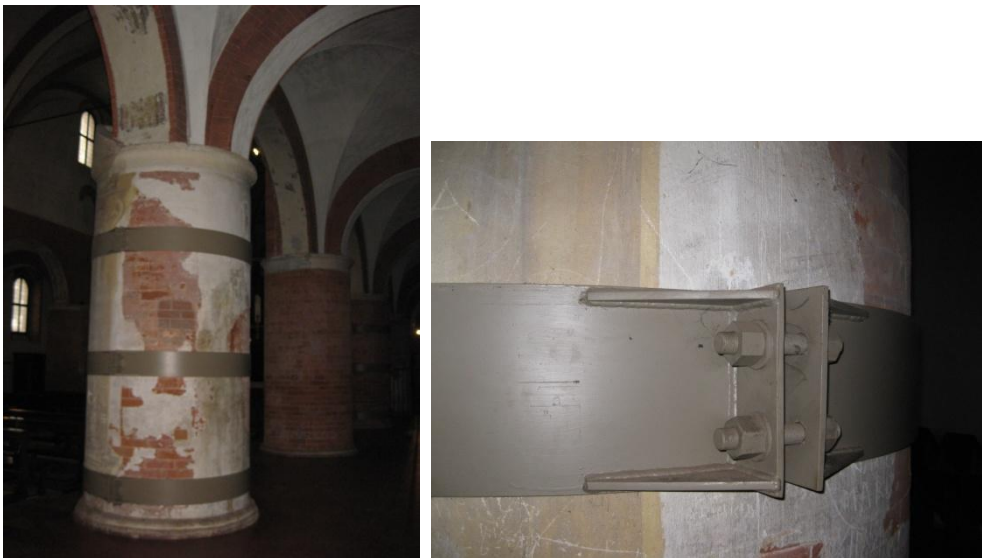
Le cerchiature dei pilastri della navata

Infine si suggerisce di condurre *tomografie soniche* sui grandi pilastri della navata centrale, al fine di valutare l'effettiva stratigrafia degli stessi e proporre soluzioni di cerchiatura attiva ed esteticamente meno impattanti, quale alternativa alle attuali fasce in acciaio.
