Agricoltura e fede

Arch. Silvio Fiorillo

Atti del convegno

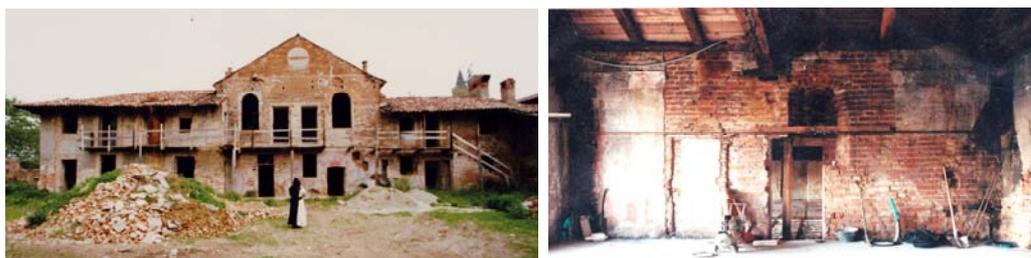
Solo negli anni '20 del secolo scorso, gli allora proprietari trasformarono i locali in abitazioni: essi furono occupati da 13 famiglie (vd. foto nr. 1). Con questo insediamento si persero o alterarono molti degli elementi che testimoniavano la sua storia. Fortunatamente negli anni '70 il patrimonio fu riacquisito dall'Ordine dei Cistercensi; purtroppo in quella circostanza gli occupanti allontananti compirono atti vandalici tali da ridurre l'edificio nello stato di rudere osservabile nelle foto (nr. 2 e 3).

Figura 2-3. Il mulino in stato di abbandono.

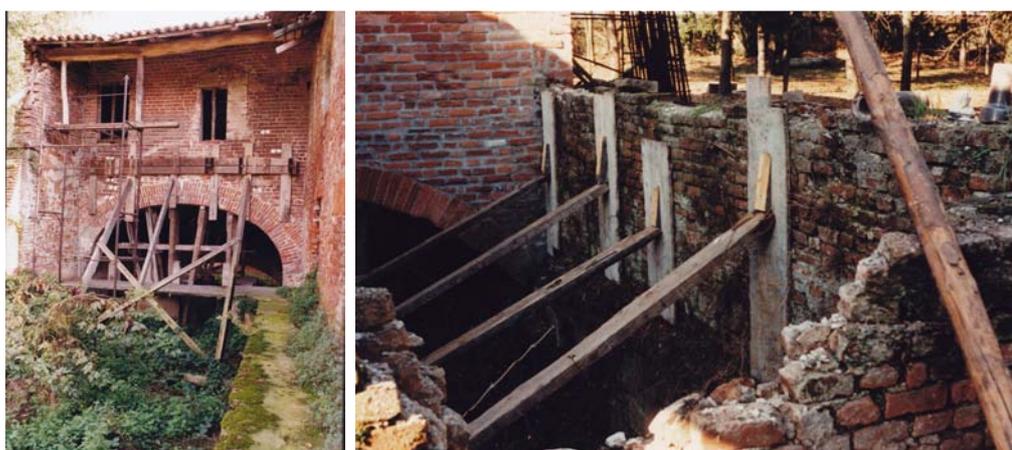
Figura 4-5. Primi interventi di messa in sicurezza del mulino.

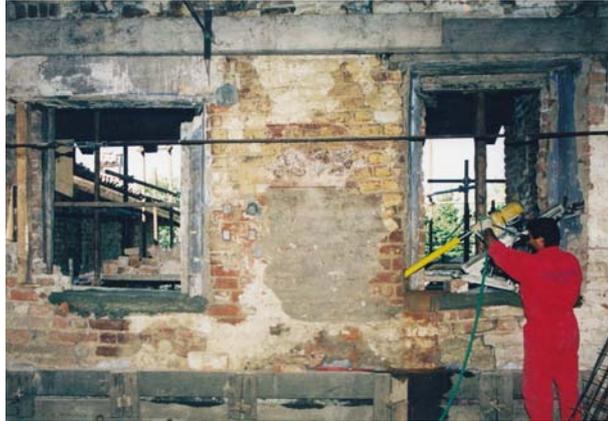
Figura 6. Operazioni di tirantaggio.

Il primo intervento fu la messa in sicurezza a livello statico (vd. foto nr.6).

A tal proposito, un ringraziamento va al prof. Lorenzo Jurina per i validi consigli datimi relativamente al posizionamento delle barre di imbrigliamento.

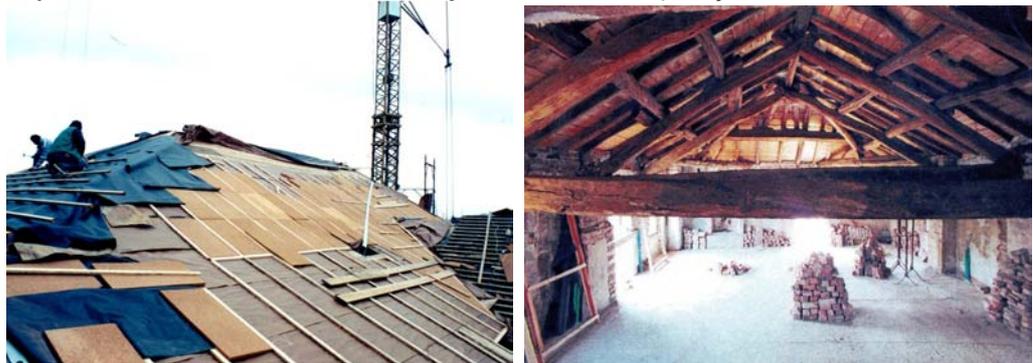
Figura 7-8. Interventi di impermeabilizzazione e coibentazione delle coperture. Raccolta e riutilizzo dei mattoni della "stessa epoca" reperito in situ.

In seguito si intervenne sulle coperture e col ripristino delle pareti ammalorate adoperando materiali di risulta originali, reperiti nell'area abbaziale.(vd. foto nr.7, 8).

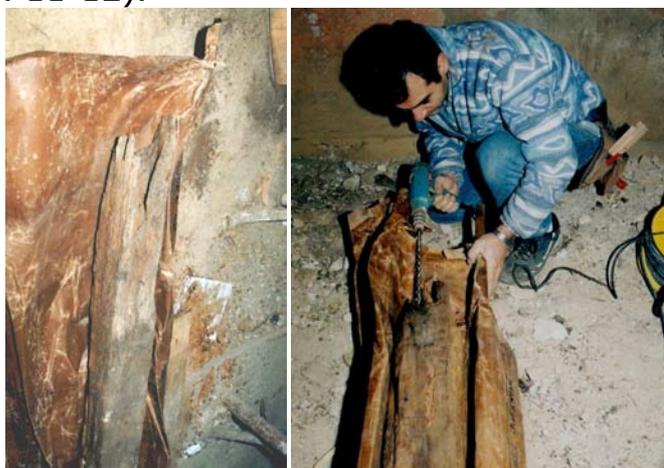
Figura 11-12. Recupero, con protesi, di una trave di copertura.

Durante le operazioni d'intervento si è avuto massimo rispetto di tutto il costruito esistente, compresa la parte lignea di copertura, operando con protesi ove questa fosse ammalorata (vd. foto nr. 11-12).

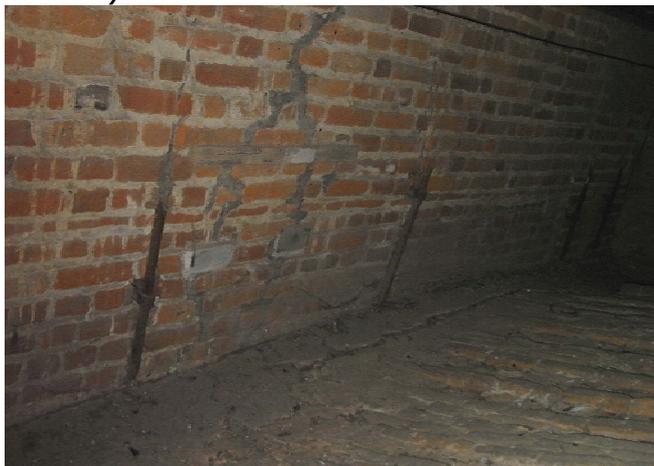
- coperture: ultimamente si sono verificati assestamenti delle unghie della volta Est del transetto sinistro e di quella a Nord del presbiterio;
- lesioni varie presenti su volte e pareti verticali della chiesa e del chiostro (lato Nord e lato Ovest) ;
- controllo della situazione statica tramite un sistema di monitoraggio attivo: ripristino dell'esistente o nuovo inserimento con tecnologia aggiornata.
(vd. foto nr. 20).

Figura 20. Vecchie biffe di monitoraggio delle principali fessure murarie.

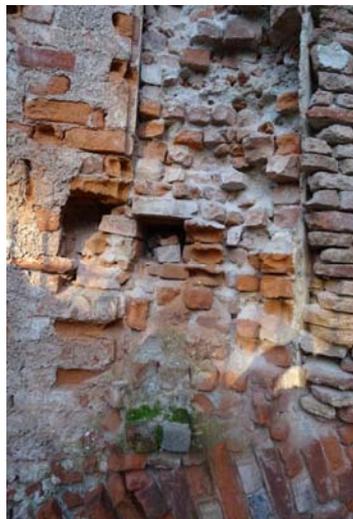
- degrado delle malte tra gli interstizi (fughe e stilature) delle murature. Il fenomeno riguarda l'intero complesso monastico inclusi i muri di recinzione del monastero (vd. foto nr. 21);

Figura 21. Effetti dell'inquinamento atmosferico. Degrado delle malte e degli intonaci.

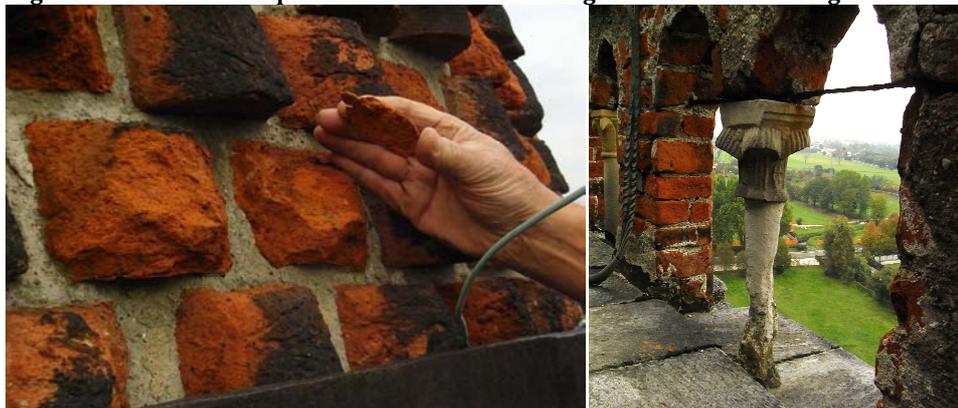
- degrado di elementi lapidei prevalentemente nella Torre Nolare e nel cimitero;
- degrado di elementi in laterizio osservabile nell'intero complesso monastico;

Figura 22-23. Degradi degli elementi in laterizio e pietra della Torre Nolare.

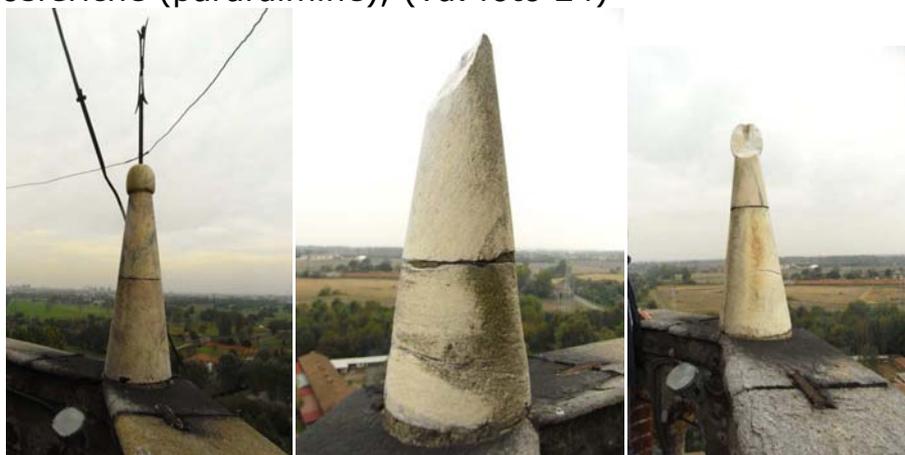
- mancanza di una ricorso dei tetti con necessità di inserimento di onduline-sottocoppi ove nella torre d'ingresso, nella chiesa e in parte del chiostro;
- obsolescenza dell'impianto d'intercettazione delle scariche atmosferiche (parafulmine), (vd. foto 24)

Figura 24. Effetti del cattivo funzionamento del parafulmine sugli elementi in pietra della Torre Nolare

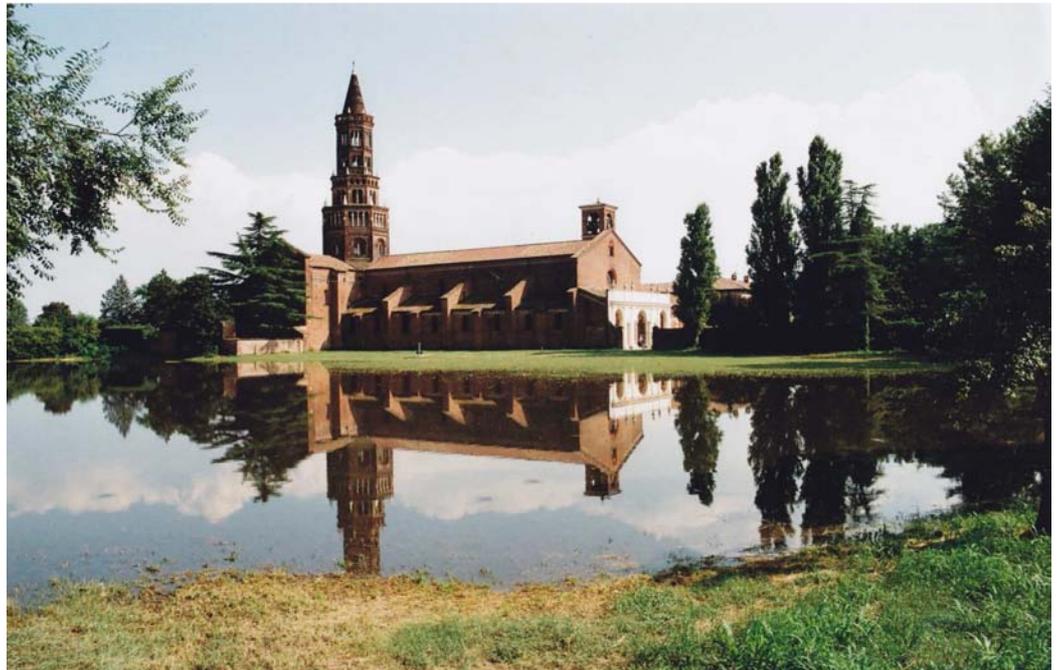
- da prendere in esame il fenomeno delle acque di falda affioranti nelle parti basse del monastero: bagni, depositi e Cappella delle Donne.
- Infiltrazioni dovute alla presenza di corsi d'acqua prospicienti l'abbazia (roggia Vettabia e via Sant'Arialdo). Proposta di creazione di barriere e impermeabilizzazioni nei tratti interessati (vd. foto nr. 25).

Figura 25. Acque di falde che affiorano nel campo a nord dell'Abbazia.
