## **CARATTERIZZAZIONE DINAMICA DI UNA SCALA IN PIETRA**

L. Jurina

### **SOMMARIO**

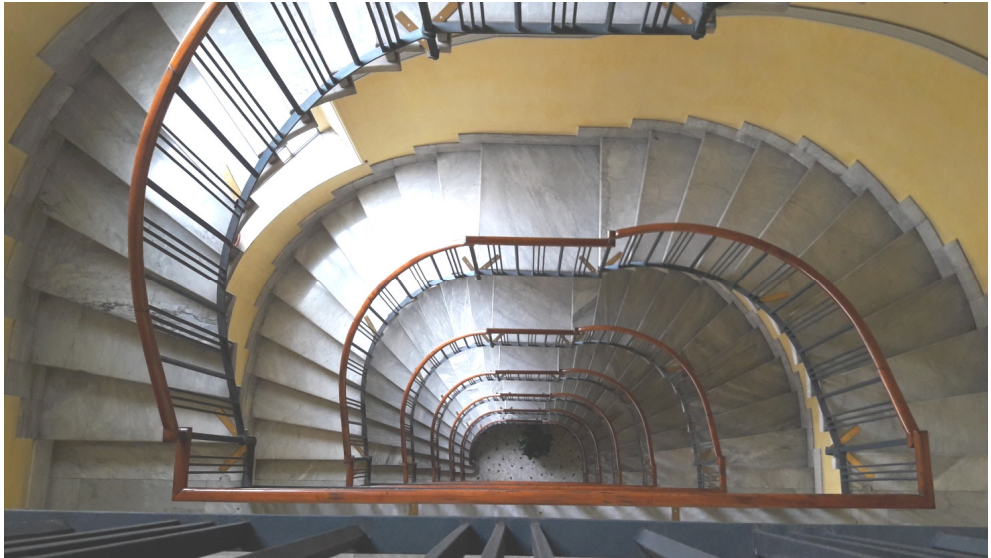
**Figura 1.** Vista dall'alto della scala in esame.

Gli altri due degradi strutturali osservati interessano direttamente le lastre delle scale e consistono nel disallineamento di alcuni elementi (manifestato dalla presenza di distacchi tra gli elementi di alzata e di pedata) e nella presenza di fessurazioni che interessano diverse lastre di alzata nelle rampe, nei piani più alti.

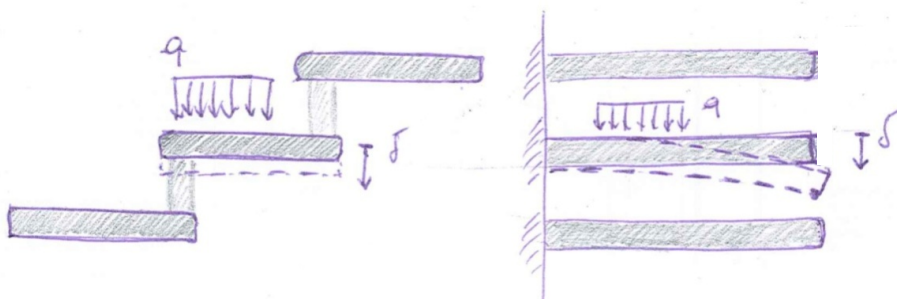
La soluzione tecnologica a suo tempo adottata per la scala non prevede una mutua collaborazione tra le singole mensole in pietra, le quali, soggette ad un carico, si trovano a lavorare singolarmente. Nella pratica del meccanismo resistente, le piccole deformazioni delle lastre, soggette ai carichi, fanno sì che le alzate forniscano un contributo aggiuntivo alla mensola, permettendo la parziale ripartizione del carico anche sugli elementi sottostanti. L'assenza di collegamento tra alzata e pedata, o come nel caso in esame, il distacco tra tali

Ogni singola pedata, in questo caso, lavora in modo isolato.

Le criticità evidenziate sono accentuate dalla peculiarità costruttiva della scala, la quale, come anticipato, presenta un comportamento a mensola singola per ogni pedata.

**Figura 4.** Schema statico delle lastre della pedata che funzionano a mensole indipendenti.

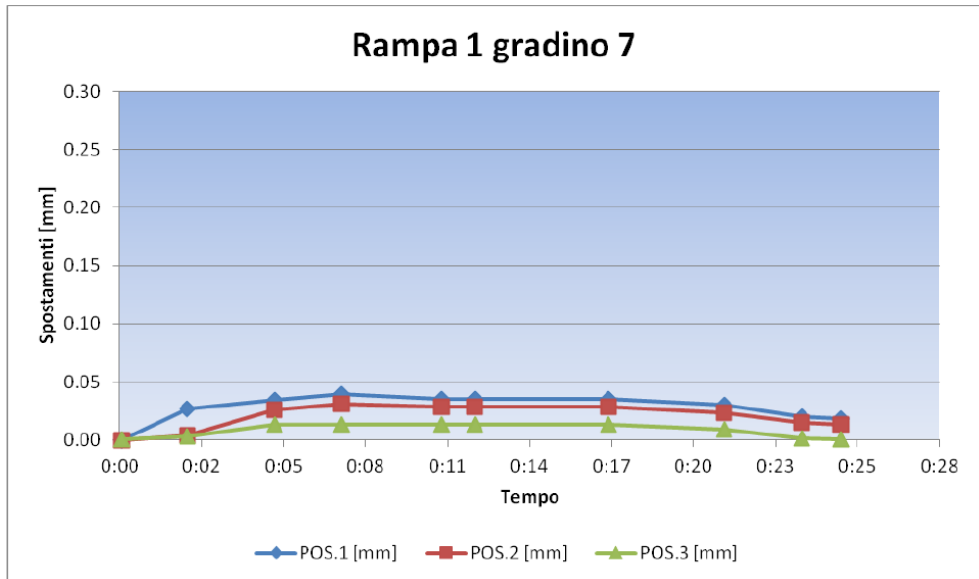
I risultati delle prove di carico evidenziano chiaramente come esista una diretta correlazione tra la frequenza misurata e la deformazione ottenuta dalla prova. Infatti gli elementi caratterizzati da una alta frequenza (Rampa 1 Gradino 7; Rampa 3 Gradino 13), hanno subito una deformazione limitata, con freccia di abbassamento nell'intorno dello 0,05 mm, mentre gli altri elementi caricati hanno evidenziato una maggiore deformazione, con spostamenti compresi tra 0,11 e 0,26 mm, ovvero da 2 a 5 volte la precedente.

**Figura 7.** Grafico degli spostamenti della prova di carico sul gradino 7 della rampa 1 (91 Hz).

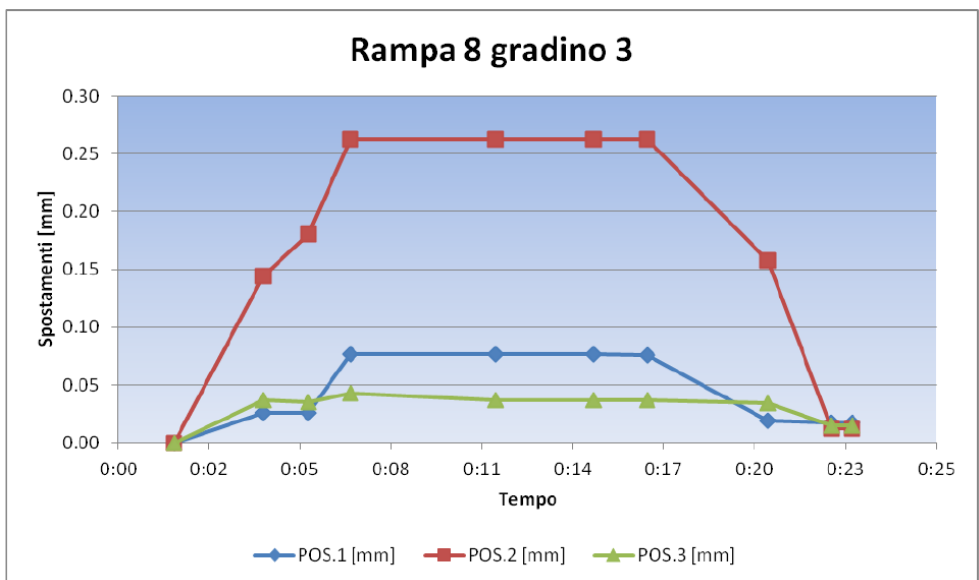
**Figura 8.** Grafico degli spostamenti della prova di carico sul gradino 3 della rampa 8 (62 Hz).

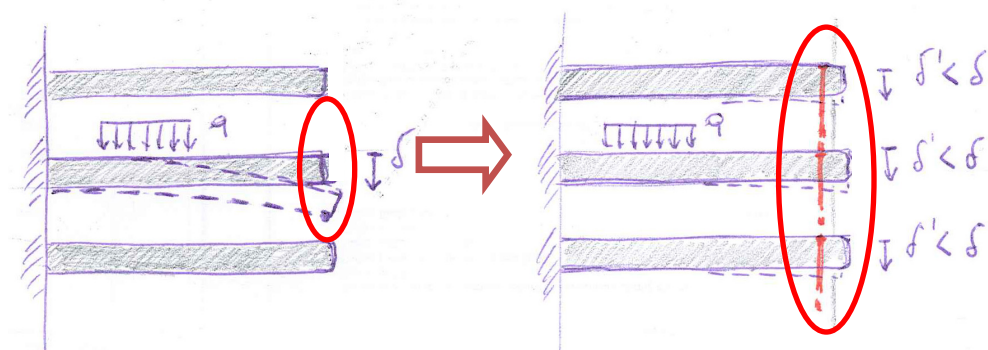
**Figura 9.** Modifica dello schema statico delle lastre delle pedate: mensole collegate mutuamente.

La proposta progettuale è quella di rendere collaboranti tutti i singoli gradini tra loro.

Il progetto, guidato dal principio del minimo intervento, si pone l'obiettivo di sfruttare le risorse residue del singolo elemento e di incrementarne la capacità grazie alla collaborazione con gli elementi adiacenti, sia quelli posti al di sotto che quelli posti al di sopra, creando un nuovo sistema con una configurazione statica differente, rappresentato dall'elemento rampa e non più da una serie di singoli elementi pedata.

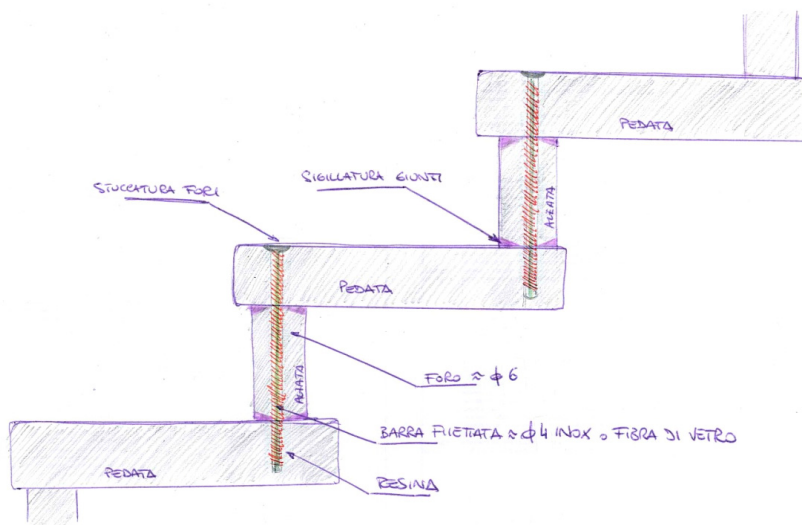
**Figura 10.** Schema di intervento con posa degli “spilli”.

Il progetto prevede quindi di introdurre alcuni connettori, che chiameremo "spilli" di collegamento, tra le pedate. Questi spilli consistono in barre filettate in acciaio inox o in fibra di vetro di diametro 4 mm, da mettere in opera mediante incollaggio con resina, a seguito

dell'esecuzione di fori di piccolo diametro che interessano due pedate successive passando attraverso l'alzata.

Per facilità operativa i fori per la posa degli spilli verranno eseguiti dalla parte estradossale della pedata e potranno essere successivamente sigillati in modo da essere integrati cromaticamente con il marmo delle pedate. Una lavorazione dall'intradosso comporterebbe infatti l'uso di un ponteggio ingombrante e costoso e una minor sicurezza per gli operatori
