# MESSA IN SICUREZZA E PROPOSTE DI CONSOLIDAMENTO PER LA CHIESA DI SAN BARTOLOMEO A SALUSSOLA (BIELLA – ITALIA)

Jurina, Lorenzo; Radaelli, Edoardo Oliviero; De Capitani, Lucrezia Maria

Dipartimento di Architettura, Ingegneria della Costruzione e Ambiente Costruito, Politecnico di Milano – Italia

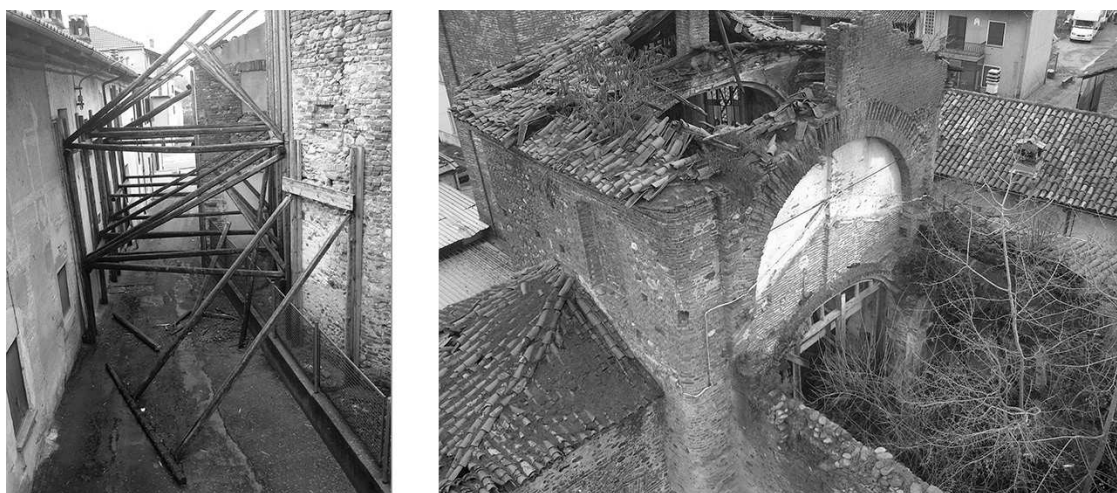
All'interno della chiesa vennero inseriti due coppie di puntelli a "V", mentre sul lato esterno venne realizzato un massiccio ed assai ingombrante contrafforte ligneo.

Tale elemento risultava costituito da puntelli lignei, disposti a formare sei coppie di triangoli, allineati su due livelli, così da raggiungere le parti sommitali delle murature sia della navata laterale sia del coro.

Il contrasto al ribaltamento verso l'esterno delle murature era offerto dal muro delle abitazioni prospicienti la chiesa, sul quale l'imponente struttura lignea andava ad appoggiarsi.

Puntellazione provvisoria 1998 e stato di degrado nel 2014

Infine, va notato che la mancata manutenzione programmata delle opere provvisorie costituisce la causa principale della riduzione di efficacia dell'intervento, alla quale segue la perdita irrimediabile di materia storica.

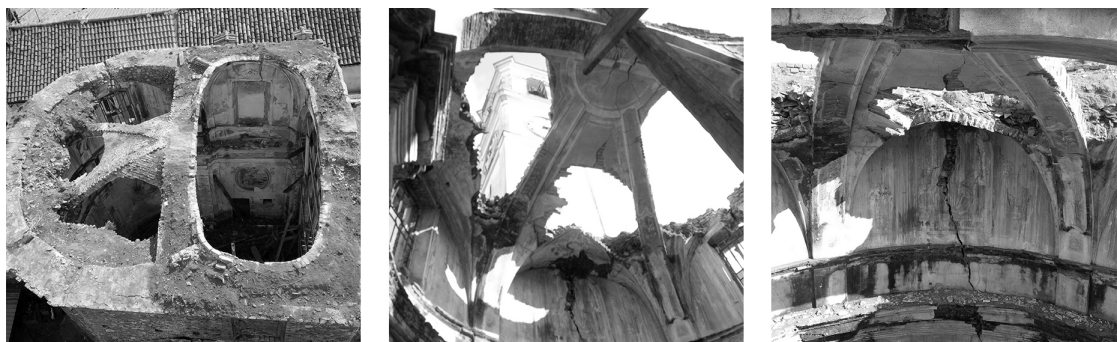
La navata laterale si presentava ancora coperta, ma molto lesionata, mentre l'abside risultava fessurata lungo tutta la parete del coro, per via dei suoi 11 metri di altezza libera; anche l'arcone, che divide la navata centrale dal coro retrostante, risultava fessurato ed in precarie condizioni di stabilità, sebbene già puntellato.

Si è proceduto poi, seppur con grande rammarico, allo smontaggio della rimanente porzione della volta in muratura affresca, a copertura dell'abside, non in grado di garantire la necessaria stabilità strutturale e l'adeguata sicurezza in fase di cantiere.

La situazione gravemente compromessa dell'abside dopo lo smontaggio del tetto (2015)

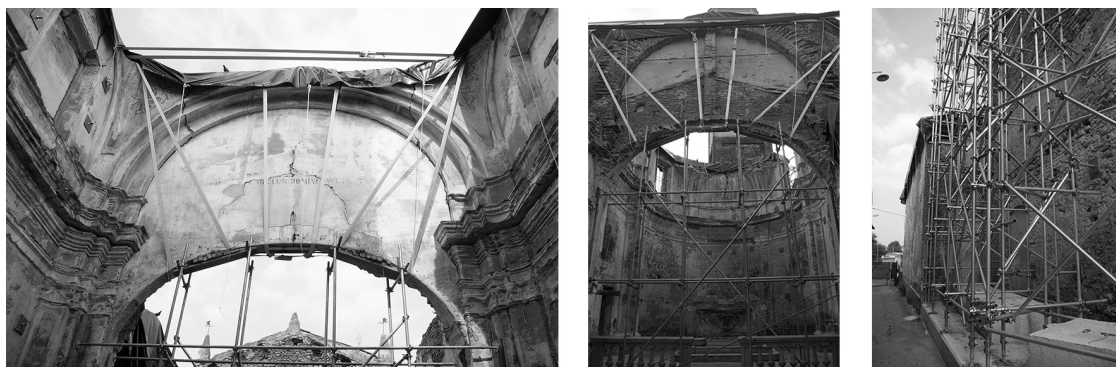
Realizzazione della messa in sicurezza dell'arcone e dell'abside 2015

Dopo aver osservato il notevole degrado della struttura lignea esistente a puntellamento dell'arcone tra aula e coro, è stata predisposta una nuova puntellazione intradossale, mediante quattro elementi in acciaio, ed è stata realizzata una innovativa metodologia di cerchiatura.

A tal proposito sono state impiegate fasce di poliestere, capaci di "imbrigliare" la muratura dell'arco in più punti lungo il suo sviluppo e di collegarsi, mediante due coppie di fasce disposte a "V rovescia", a ponteggi esterni. Una fascia tesata e disposta in verticale a collegare i due ponteggi esterni funge da catena estradossale. L'arco risulta così confinato ed al tempo stesso appeso ai ponteggi esterni, così da prevenire situazioni di collasso.

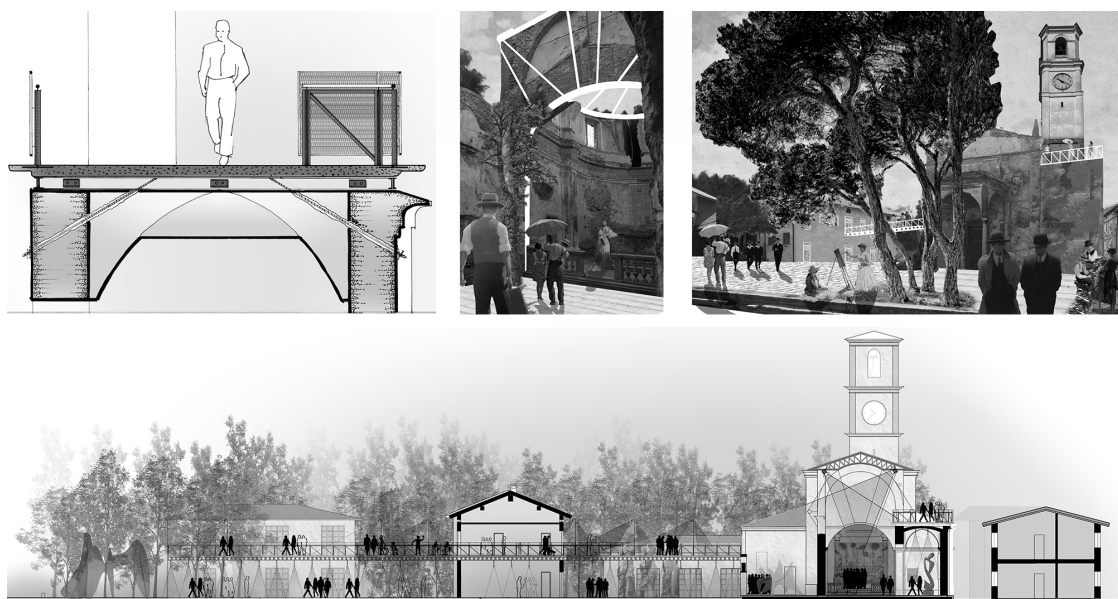
Realizzazione della messa in sicurezza dell’arcone e dell’abside 2015

Tra gli interventi locali di consolidamento proposti vi è il rinforzo dell’arcone fessurato, oggi sostenuto da puntelli e cinghie in poliestere, come descritto nel precedente paragrafo.

Richiamando la sopracitata opera provvisoria, si è proposto di operare dall’intradosso, collocando un tubolare in acciaio, calandrato sotto il profilo dell’arco e ad esso collegato, il quale viene appeso mediante quattro coppie di barre esterne, lasciate a vista, e collegate alla nuova trave reticolare di copertura.

Il sistema, attivo, ri-tesabile e reversibile, induce un efficace effetto di compressione nella muratura dell’arco, riducendo i dannosi sforzi di trazione che lo hanno portato all’attuale stato fessurato. Si agisce in questo caso modificando i carichi agenti sull’arco, senza alterarne eccessivamente la geometria e senza aggiunte di nuovi materiali di rinforzo, a completa conservazione dell’esistente.
