## **SALVAGUARDIA DEI SOFFITTI INCANNICCIATI: DIAGNOSI, SPERIMENTAZIONE E CONSOLIDAMENTO**

L. Jurina  
*Politecnico di Milano, Milano*

E.O. Radaelli  
*Jurina e Radaelli Studio Associato, Monza*

## **2. CONSOLIDAMENTO DEL SOFFITTO CASSETTONATO DI VILLA GREPPI**

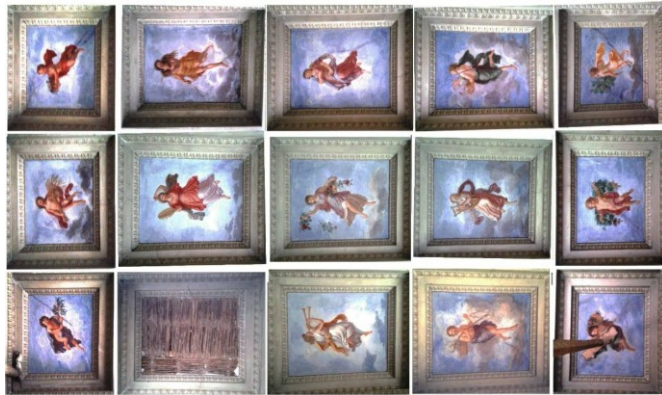
In termini di degrado, era evidente il crollo della porzione di intonaco decorato di uno dei riquadri, i cui frammenti erano stati in parte recuperati e conservati. Osservando i restanti riquadri all’intradosso, si era notato che i 3+3 elementi in corrispondenza delle pareti peri-

metrali corte soffrivano un maggior stato di degrado. Il quadro fessurativo aveva restituito la presenza di fessure diagonali marcate, che attraversavano interamente i 6 riquadri, da spigolo a spigolo, coinvolgendo anche la modanatura. Le diagonali fessurate risultavano simmetriche, con il vertice rivolto verso il centro della stanza.

Meno marcate, ma in ogni caso presenti, erano le fessure dei riquadri centrali, anch'esse con andamento inclinato.

**Figura 1.** Vista dell'intradosso del solaio prima dell'intervento. Si notino le lesioni diagonali negli angoli ed il crollo di un riquadro.. Sezione trasversale del soffitto incannicciato di Villa Greppi

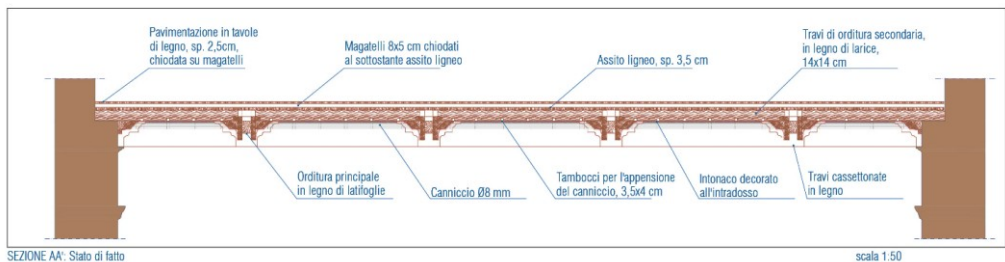
Un sistema di centine di piccole dimensioni, curve e collegate alle strutture lignee conferisce al canniciato di ciascun riquadro una geometria “a padiglione”, la cui porzione piana è l’unica visibile dall’intradosso. Le parti curve risultano infatti coperte dalla cassonatura lignea decorata delle travi principali.

A sostenere i giunchi, del diametro di 8 mm circa, piuttosto frequenti nell’architettura Ottocentesca lombarda, sono stati posizionati tambocchi (3,5 x 4 cm), ai quali il soffitto è appeso mediante legatura in filo di ferro sottile e chiodi. Non sono state riscontrate in fase di rilievo legature in direzione ortogonale ai tambocchi che rompitrattano il campo compreso tra le due travature secondarie, distanti 50 cm. Ne consegue che una superficie di 50 x 100 cm circa di incanniciato si comportava, prima dell’intervento di consolidamento, come una sorta di membrana, vincolata solo lungo il perimetro e dunque maggiormente vulnerabile. A comprova di tale comportamento membranale sono state condotte prove dinamiche, di cui si tratterà nel successivo paragrafo 2.2. Ad una vulnerabilità del sistema costruttivo legata alla geometria della struttura lignea si aggiunge una marcata irregolarità nell’orditura dei giunchi ed il loro infittimento che, in fase di intonacatura dal basso, non ha consentito il passaggio della malta anche all’estradosso, disponendo così di una limitata superficie di aderenza intonaco-stuoiato.

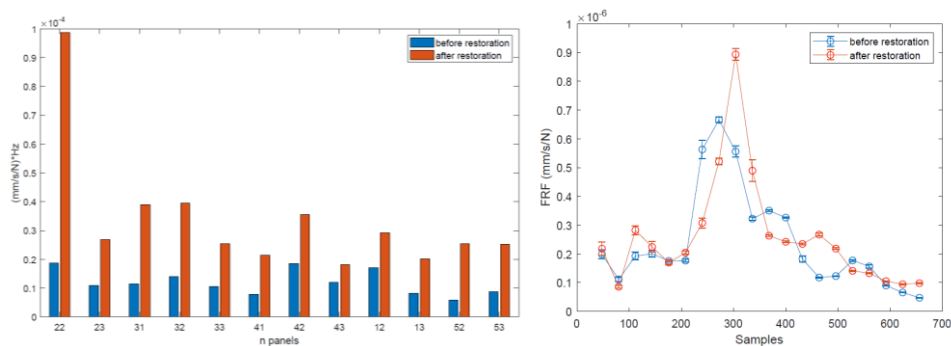
In Figura 2 sono riportati a sinistra gli indicatori C1 di energia FRF (*Frequency Response Function*), ottenuti per i pannelli analizzati, integrando la funzione FRF in un range di frequenze comprese tra 0 Hz e 20 Hz. A destra è riportato il grafico Frequenza – Punto di misura per un pannello tipo. Come è possibile notare dall’istogramma si ottiene sempre un incremento tra la situazione consolidata (in rosso) e quella non consolidata (in blu).

Le medesime considerazioni valgono anche per la curva FRF di un pannello tipo.

**Figura 2.** Indicatori di energia a bassa frequenza C1 (a sinistra). FRF per un pannello tipo (a destra)

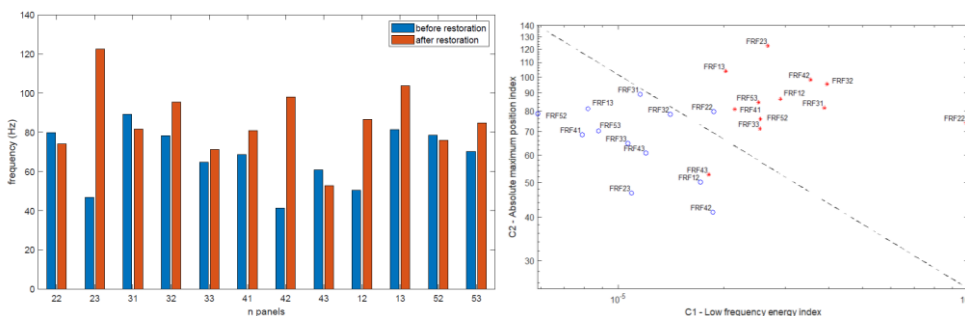
Adottando un secondo approccio di calcolo, basato sulla valutazione del picco massimo di frequenza C2 della curva FRF di ciascun pannello è stato ricavato l’istogramma riportato in figura YY (a sinistra). Il calcolo di tale indicatore ha confermato il miglioramento ottenuto nella situazione consolidata.

Da ultimo, combinando i due approcci sopra citati, ossia il calcolo dell’indicatore di energia in bassa frequenza ed il calcolo dell’indicatore massimo di frequenza, è stato possibile comporre un diagramma che identifica la soglia (linea diagonale tratteggiata di Figura 3 a destra) oltre la quale il pannello incaniciato si può ritenere adeguato in termini strutturali. In altri termini, tale soglia identifica il miglioramento ottenuto a seguito del consolidamento strutturale, come dimostrano i cerchi in rosso, collocati al di sopra di tale soglia.

**Figura 3.** Picco massimo di frequenza C2 (a sinistra). Diagramma C1-C2 (a destra)

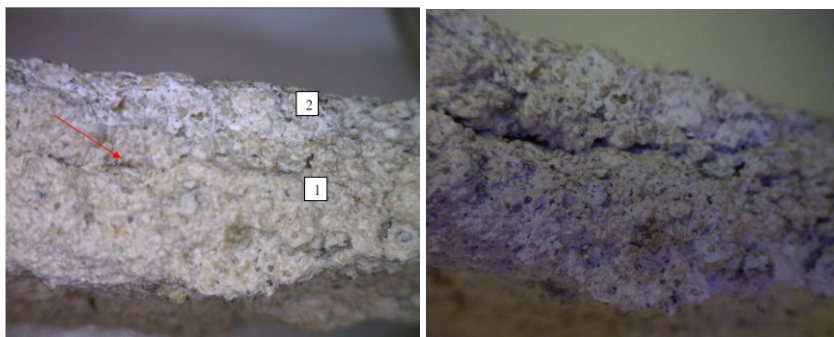
Da ultimo è stata condotta un'analisi stratigrafica con microscopio ottico, sia in luce naturale sia in UV. Tale indagine, i cui risultati sono riportati in Figura 4, ha confermato la presenza di due strati di intonaco separati e dunque la necessità di intervenire a ripristinare la continuità materica.

**Figura 4.** Immagine al microscopio in luce naturale (a sinistra) e UV (a destra)

L'intervento di ri-adesione degli intonaci si è affiancato all'intervento di consolidamento globale, descritto nel successivo paragrafo 2.3, portando al miglioramento strutturale misurato sperimentalmente tramite la Vibrometria Laser Doppler.

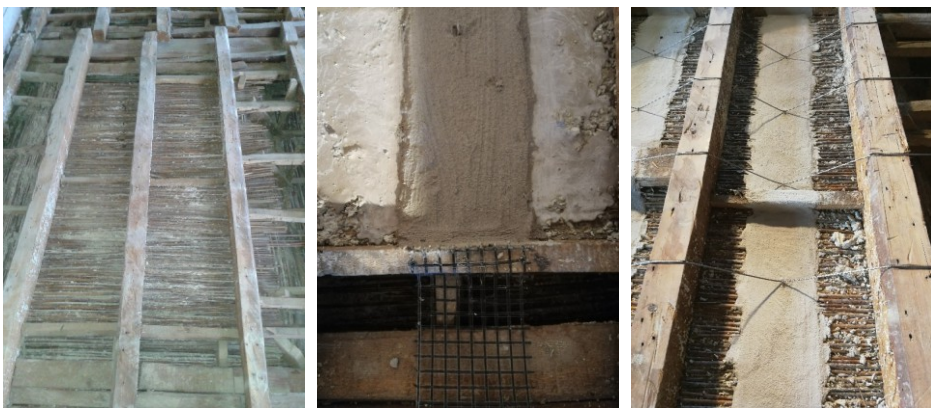
In Figura 5 si riportano le immagini prima dell'intervento e durante il cantiere. La Figura 6 rappresenta il solaio decorato all'intradosso al termine del restauro.

**Figura 5.** Da sinistra: strato di fatto all'estradosso di un riquadro; malta e rete di consolidamento; sistema di appensione in trefoli di acciaio

A tal proposito si è scelto di impiegare una rete bilanciata in fibra di basalto con speciale trattamento alcali resistente con resina all'acqua priva di solventi, del peso netto di fibra di circa 130 g/m<sup>2</sup>, dimensioni della maglia 22 x 22 mm, spessore equivalente della rete = 0,032 mm, impregnata con malta ad altissima igroscopicità e traspirabilità, a base di pura calce naturale NHL 3.5.

1. Preparazione dei supporti.
2. Esecuzione di un primo strato di spessore medio di  $\approx 3 - 5$  mm, di malta.
3. Con malta ancora fresca, si è proceduto alla posa della rete in fibra di basalto, in fasce da 15 cm di larghezza, avendo cura di garantire una completa impregnazione della rete ed evitare la formazione di eventuali vuoti o bolle d'aria che possano compromettere l'adesione

5. Agendo fresco su fresco è stato posato il secondo strato di malta, in spessore di  $\approx 2 - 5$  mm fino ad inglobare totalmente la rete di rinforzo e chiudere gli eventuali vuoti sottostanti. Lo strato di rete e malta è stato steso al di sopra dei tambocchi esistenti, in direzione ad essi ortogonale. Sono state Poste 2 o 3 fasce parallele per ciascun riquadro.

6. Dopo aver ripristinato la continuità tra i giunchi dello stuoiato è stato appeso l'elemento piano tramite trefolo in acciaio inox,  $\Phi 3$ mm, passante all'interno degli anelli precedentemente posati e collegato alle travi lignee tramite barre inghisate con resina da legno, del diametro  $\Phi 10$ mm. I cavetti sono stati fatti passare a cavallo delle travi lignee secondarie e, dotati di tenditori alle estremità, sono stati leggermente post tesi al termine dell'intervento, avendo cura di effettuare ripetute operazioni di tesatura dopo aver completato i diversi campi.

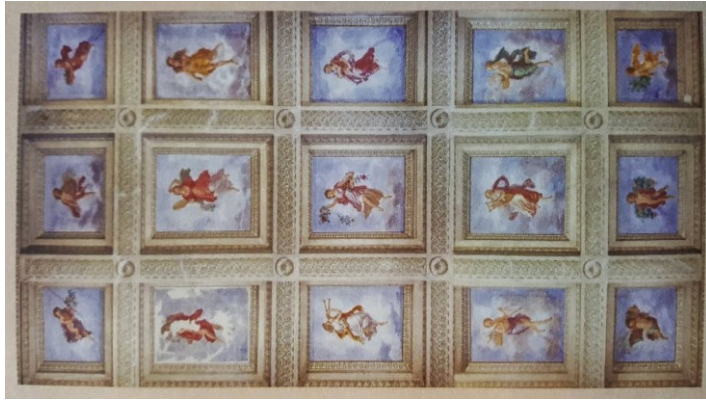
**Figura 6.** Vista dell'intradosso al termine del restauro.

7. Dopo aver eseguito l'intervento di restauro dell'intonaco operando dall'intradosso tramite nanosilicati, sono state ripetute le indagini diagnostiche nella situazione consolidata e confrontate le frequenze ed i periodi propri di vibrare della struttura.
