L'USO DEGLI "STRALLI" NEL CONSOLIDAMENTO DI MURATURE STORICHE ISOLATE

Lorenzo Jurina, Politecnico di Milano, dip. ABC lorenzo.jurina@polimi.it www.jurina.it

FORTE DI FUENTES, A COLICO

MURATURA DEL CASTELLO DI TREZZO SULL'ADDA (MI)

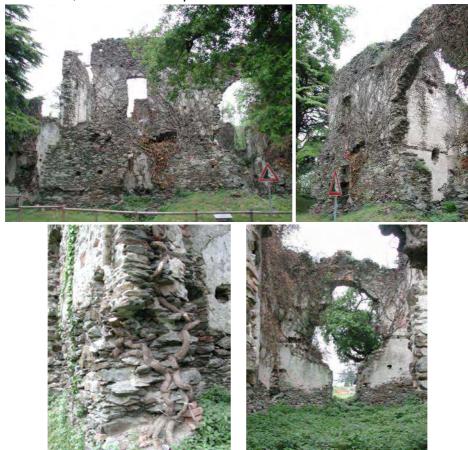
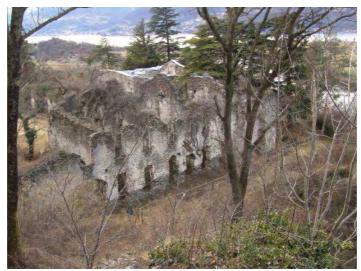
Figura 2-6. Viste del Forte di Fuentes prima degli interventi del 1996.

Al momento del primo progetto di consolidamento (1996) la situazione statica delle murature era piuttosto preoccupante, con importanti lacune sulle murature gravemente degradate e costantemente assoggettate all'azione del forte vento che caratterizza l'alto Lario.

E' ovvio che la presenza della vegetazione rampicante non ha apportato solo benefici. Lo sviluppo delle radici all'interno delle sezioni murarie, in effetti, ha causato fratture dei giunti, distacchi di porzioni murarie e degrado chimico delle malte, legato al rilascio di sostanze acide. Resta il fatto che, senza questo involontario apporto strutturale, non previsto dai genieri napoleonici, il degrado sarebbe stato ben più veloce. Il Forte è dunque rimasto in questa situazione fino al 1995, anno in cui la vegetazione rampicante è stata rimossa, lasciando le murature prive della loro "armatura vegetale". Questa situazione ha reso necessario un intervento immediato. Le fotografie, che evidenziano le pareti poco connesse tra loro, le vaste lacune presenti ed i tronchi delle piante rampicanti ormai secchi, si riferiscono al periodo successivo al diserbo.

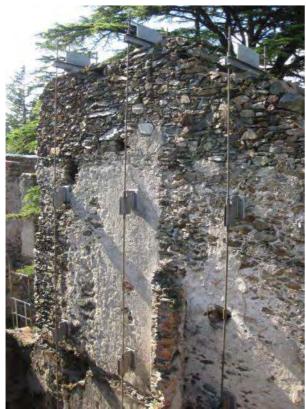
Figura 9. Sistema EHT in opera.

Più in dettaglio, il sistema di consolidamento EHT è costituito da coppie di barre filettate Dywidag Φ26mm contrapposte, tesate a 50 kN a coppia, ancorate alla muratura su tre livelli con piastre in acciaio che le distanziano di circa 20 cm dal paramento. Le barre migliorano la risposta in entrambe le direzioni del vento e del sisma. Alla base, le barre sono ancorate al terreno, oppure alle sottostanti volte in muratura, ove presenti. In sommità la coppia di barre è ancorata a due profili metallici UPN, trasversali rispetto al muro. I collegamenti tra i vari spezzoni di Dywidag, così come i bloccaggi in corrispondenza delle piastre intermedie e al profilo sommitale, sono stati realizzati con manicotti di serraggio in modo da poter ri-tesare o modificare il carico applicato oppure, in un'ottica di intervento reversibile, da poterlo rimuovere completamente. Notiamo che le barre filettate vengono inserite facilmente nel loro insediamento, dopo aver posto in opera le piastre intermedie, le piastre di base e le UPN di sommità. Le Dywidag vengono tesate e, solo nell'ultima fase, due manicotti, uno superiore ed uno inferiore, vengono serrati contro ciascuna delle piastre intermedie, impedendo lo scorrimento relativo tra barra e piastra.

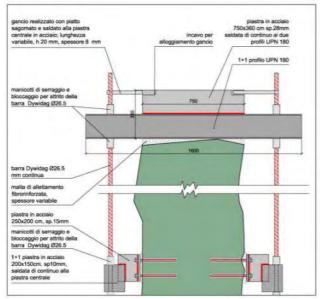
Figura 11. Dettagli costruttivi del sistema EHT: parte sommitale e ancoraggio inferiore.

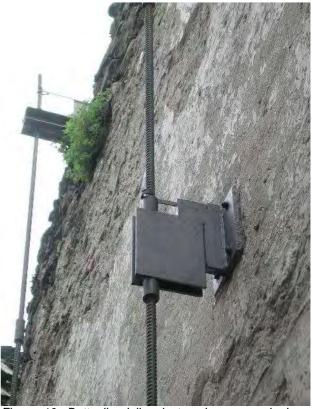
Figura 10. Dettaglio della piastra che ancora la barra Dywidag alla muratura, impedendo lo scorrimento

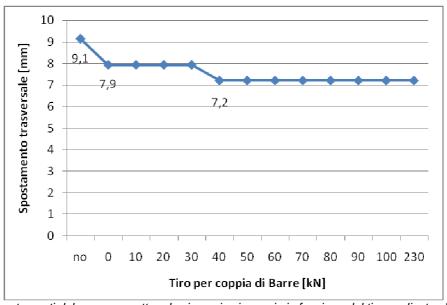
Grafico 1 – Lo spostamenti del muro soggetto ad azione sismica varia in funzione del tiro applicato alle barre

a) riduzione degli spostamenti: l'introduzione delle coppie di tiranti, anche in assenza di tesaggio, comporta una riduzione degli spostamenti (misurata alla sommità della mensola, in mezzeria). Dal Grafico 1 si nota che i benefici non crescono linearmente con l'incremento del tesaggio. Infatti un tiro modesto imposto alle barre (inferiore a 30 kN a coppia), sotto carico orizzontale porta una delle due barre a lavorare in compressione, con conseguente fenomeno di instabilità e perdita di efficienza della barra stessa. Per carichi superiori ai 40 kN a coppia, invece, entrambe le barre risultano sempre tese, così che la sezione e la sua inerzia restano costanti, come pure lo spostamento massimo in sommità.

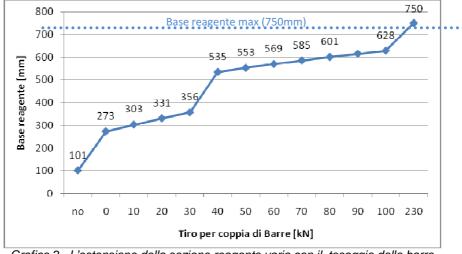
Grafico 2 –L'estensione della sezione reagente varia con il tesaggio delle barre

b) aumento della sezione reagente: la sollecitazione di pressoflessione, se elevata, causa la "parzializzazione della sezione reagente". Incrementando il tesaggio delle barre Dywidag, si riducono gli sforzi di trazione e si limita la parzializzazione (con un conseguente aumento della sezione reagente). Senza barre Dywidag l'estensione della sezione reagente, nel punto più sollecitato, è pari a soli 100 mm su 750. Quando il nuovo carico applicato raggiungesse i 230 kN a coppia, la sezione risulterebbe completamente reagente, ossia pari a 750 mm.

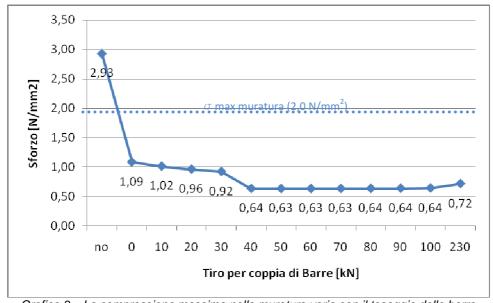
Grafico 3 – La compressione massima nella muratura varia con il tesaggio delle barre

c) riduzione dello sforzo interno: incrementando il tiro nelle barre Dywidag si riduce l'eccentricità e, in una prima fase, si riduce anche lo sforzo massimo all'interno della sezione muraria. Superato tuttavia un valore limite, che nel caso esaminato è pari a 70 kN a coppia, gli sforzi riprendono ad aumentare, seppure lentamente, a causa del forte contributo della azione assiale.

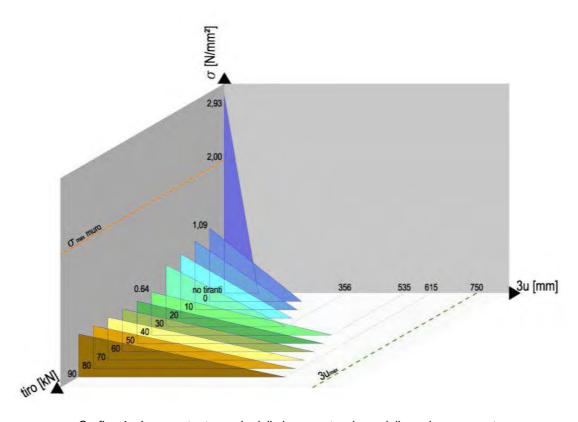
Grafico 4 – Legame tra tesaggio delle barre, estensione della sezione reagente e distribuzione delle compressioni nella muratura

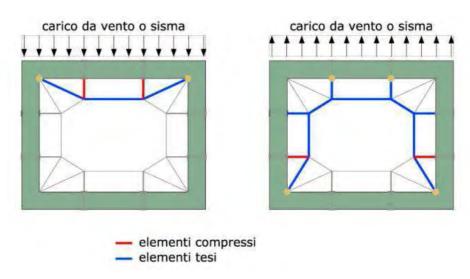
Figura 17. Schema di funzionamento del "diaframma a diamante" sotto carichi da vento e sisma.

In presenza di carico orizzontale il sistema consente di chiamare a collaborazione le murature di maggiore inerzia, riducendo globalmente l'effetto flessionale sulle pareti soggette a carichi perpendicolari al loro piano. Come rilevato dalla modellazione numerica, il nuovo orizzontamento virtuale apporta anche benefici locali alle singole murature, in quanto costituisce una sorta di vincolo cedevole a metà altezza della parete. Il nuovo vincolo intermedio consente di ridurre notevolmente le deformazioni flessionali della muratura, limitando le sollecitazioni di trazione.

Il sistema di cavi "a diamante", (DaD), è costituito da tiranti e puntoni capaci di limitare le deformazioni flessionali in entrambe le direzioni perpendicolari alle murature. Se su una parete agisce una spinta orizzontale, diretta <u>verso l'esterno</u> della stanza, i trefoli in tensione, collegati alla parete in due punti intermedi e vincolati ai due spigoli della stanza più lontani dalla parete, ne impediscono il collasso. Se sulla parete agisce invece una spinta orizzontale diretta <u>verso l'interno</u> della stanza, sono i due puntoni, posti ai terzi della parete, che impediscono il collasso, lavorando "a trave" assieme al tirante che collega i puntoni alle estremità del muro caricato.

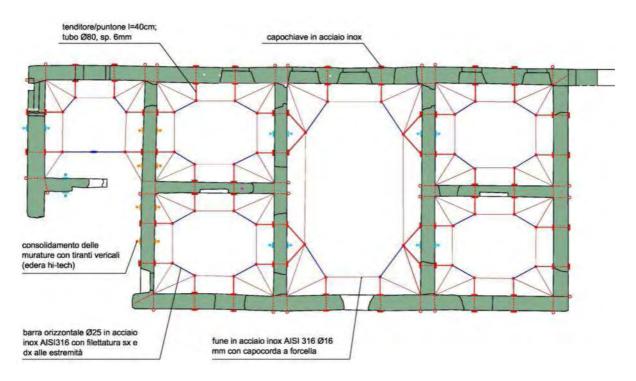
Figura 18. Disposizione planimetrica dei "diamanti" a livello +4 m.

Ciascun "diamante" è in grado di collegare mutuamente le pareti longitudinali e trasversali, senza alterare la percezione dello spazio interno. Nella parte centrale dell'edificio, più alta e vulnerabile, si è previsto di predisporre un sistema analogo anche a quota +8 metri.

Nella progettazione esecutiva i tiranti sono costituiti da trefoli in acciaio inox, Φ 16 mm e da barre filettate Φ 25mm. I puntoni telescopici, anch'essi in acciaio inox, sono costituiti da spezzoni di tubo Φ 80mm con barra filettata destrogira-sinistrogira alle estremità, che allungandosi, mettono in tensione i trefoli.

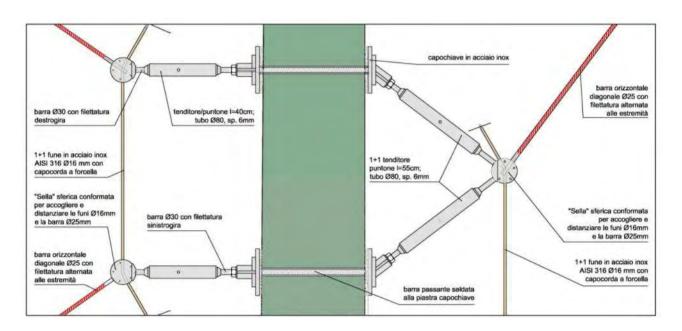
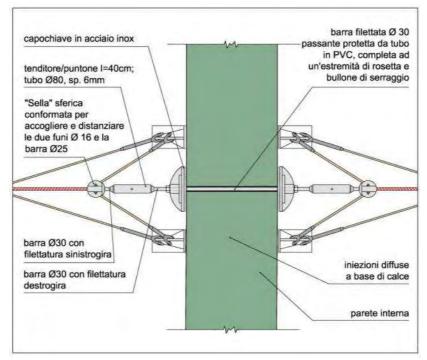
Figura 19-20. Dettagli costruttivi degli ancoraggii alla muratura.

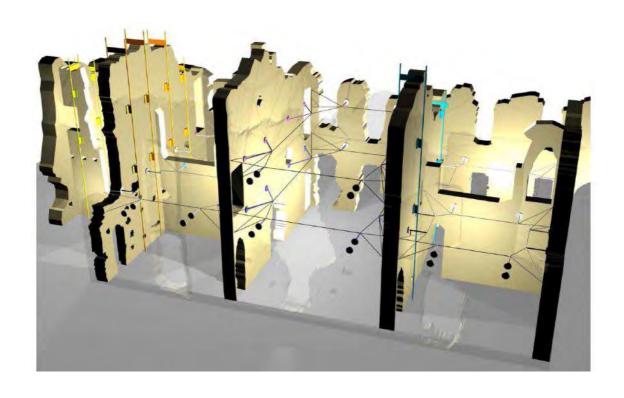
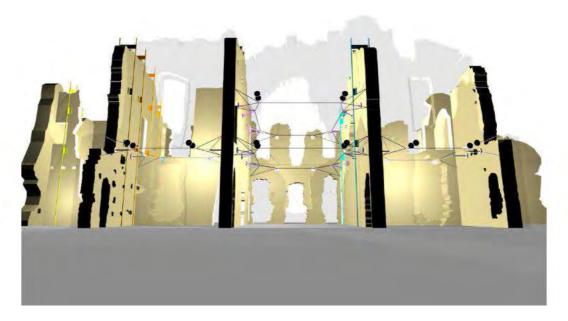
Figura 21-22. Modello tridimensionale del Forte con l'inserimento dei sistemi di consolidamento EHT e DaD

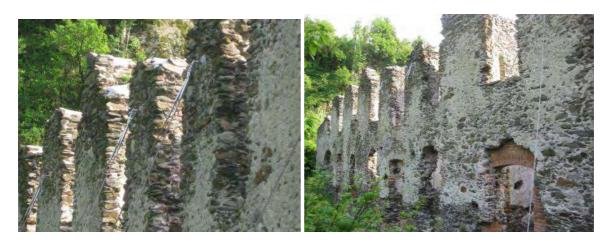
Figura 23-24. Gli stralli sul fronte esterno.

L'intervento di consolidamento, effettivamente realizzato, è consistito nella messa in opera di tiranti in trefolo inox, post-tesati, atti a bloccare le possibili oscillazioni della muratura. Sul *fronte esterno* al Forte i tiranti sono stati disposti a "V" rovescia, a partire dalla sommità della muratura e ancorati al terreno. Sul *fronte interno* la disposizione dei trefoli è orizzontale, così da collegare le mensole libere alle più resistenti murature trasversali adiacenti.

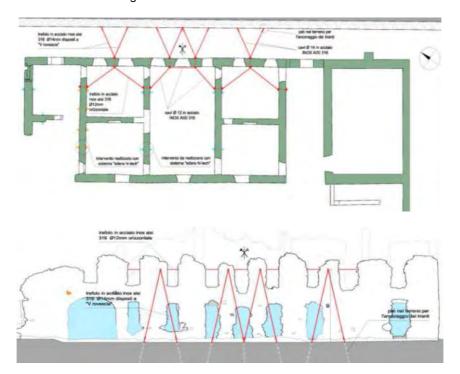
Figura 25-26. Localizzazione degli stralli in pianta e sezione.

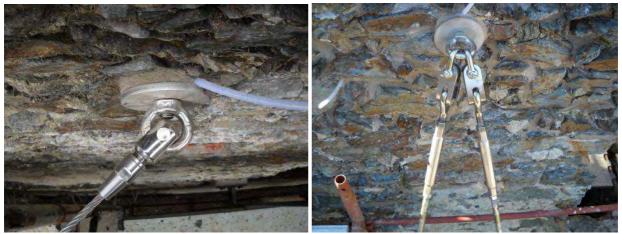
Figura 27. Aggancio dei cavi inox alla muratura e "canaule" per la messa in trazione

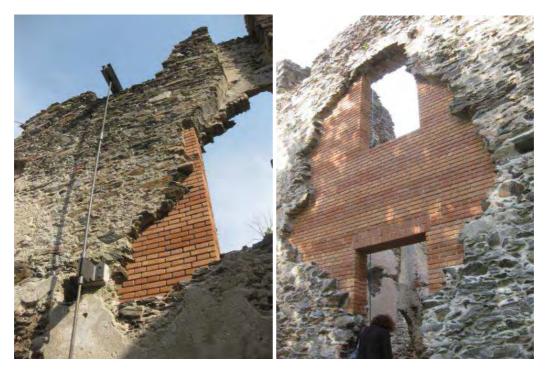
Figura 28-29. Integrazioni murarie.

Successivamente si sono inserite *integrazioni murarie*, in corrispondenza delle più importanti lacune, che rischiavano di compromettere la stabilità globale. In accordo con il progettista architettonico, prof. M.Dezzi Bardeschi, le integrazioni sono state realizzate con mattoni d'argilla, che dichiarano la propria contemporaneità senza ostacolare la lettura dell'esistente. Va peraltro ricordato che elementi strutturali in mattoni erano già presenti nella struttura, sia come integrazioni antiche, sia nella realizzazione di voltini ed architravi.

Nella scelta della tecnologia si è preferita l'adozione di mattoni con caratteristiche decisamente differenti rispetto a quelle in opera, per forma, colore e tessitura, lasciando così l'esistente in evidenza. I nuovi inserti hanno consentito la salvaguardia statica delle murature dichiarandosi interventi contemporanei, capaci tuttavia di integrarsi all'esistente per funzione e tecnologia costruttiva. Il nuovo è stato qui inteso come segno positivo che non cancella i segni della storia.

Un aspetto interessante, dal punto di vista strutturale, riguarda le zone di interfaccia tra le due tipologie murarie. Per garantire un buon funzionamento statico ed evitare separazioni tra i due materiali, la nuova muratura in mattoni pieni contiene armature orizzontali, realizzate con sottili barre di acciaio inox inserite nei giunti, ogni tre corsi, inghisate a loro volta nelle murature in pietra esistente, lungo i bordi della integrazione.

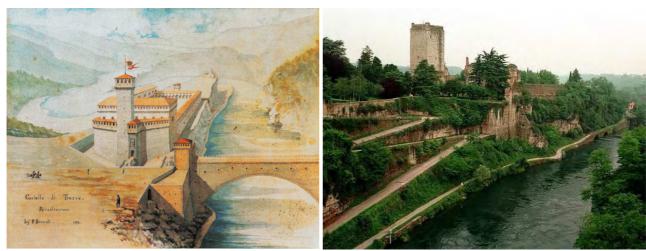
Figura 35-36. Ricostruzione del Castello di Trezzo (Castelnuovo) secondo l'Ing. P. Brunati, 1898; il castello oggi.

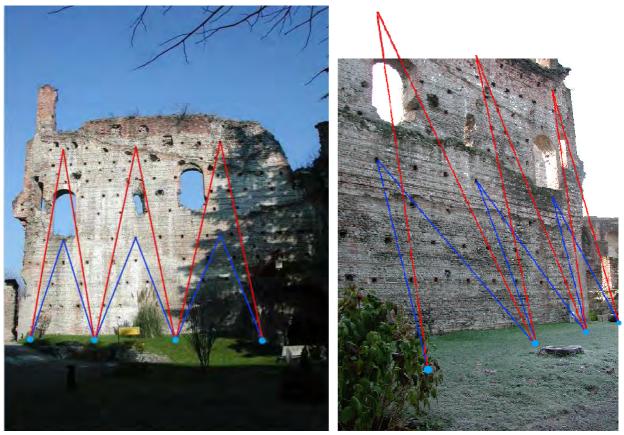
Figura 38-39. Muratura verticale da consolidare medianti stralli realizzati con trefoli di acciaio su entrambe i lati del muro.

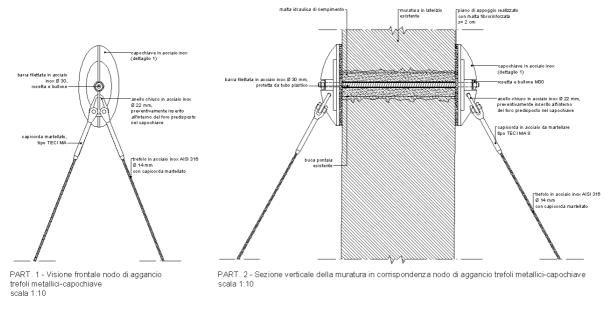
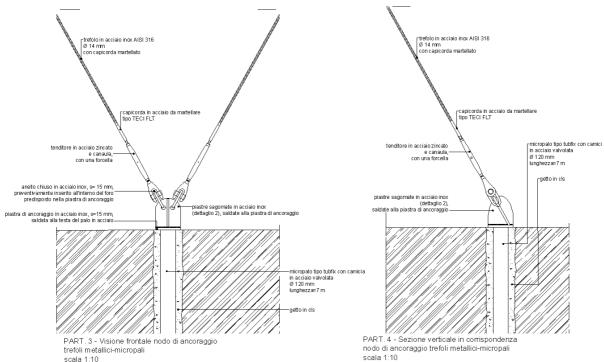
Figura 43. Dettagli costruttivi degli ancoraggi dei trefoli alla muratura e al terreno tramite micropali.

L'ancoraggio a terra è realizzato per mezzo di micropali verticali in acciaio, tipo Tubfix, valvolati, inseriti nel terreno fino a una profondità minima di 7 m.

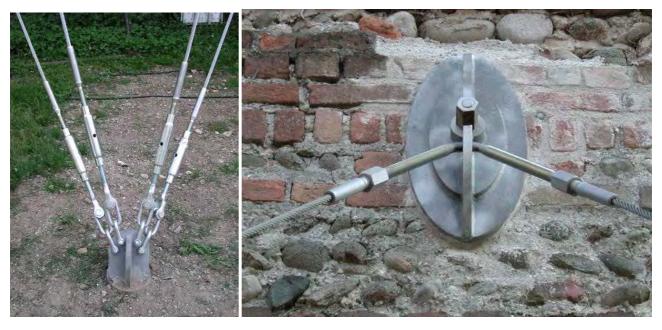
Figura 44-45. Dettagli degli ancoraggi dei trefoli.
