Anno I - n. 1 - ottobre 1979

63 Osservazioni sul risanamento strutturale *Enzo Arosio
Lorenzo Jurina*

Osservazioni sul risanamento strutturale

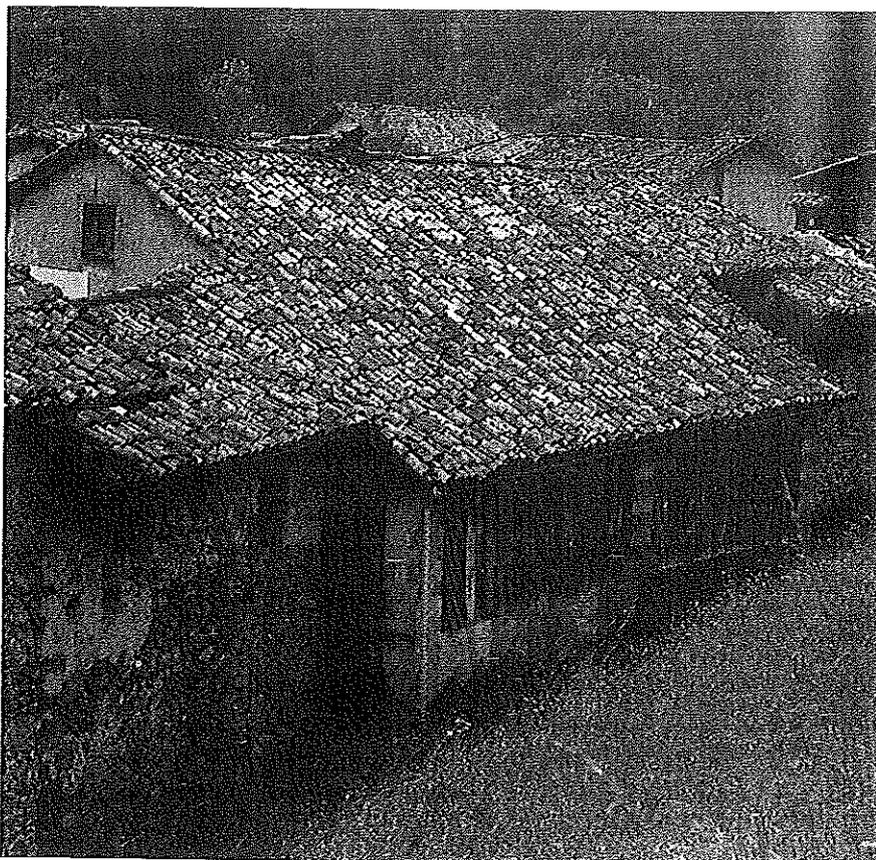
Esempio di case accorpate a schiera, da cui è visibile pure il tipo di muratura adottato nell'edificazione tradizionale "minore" in Friuli.

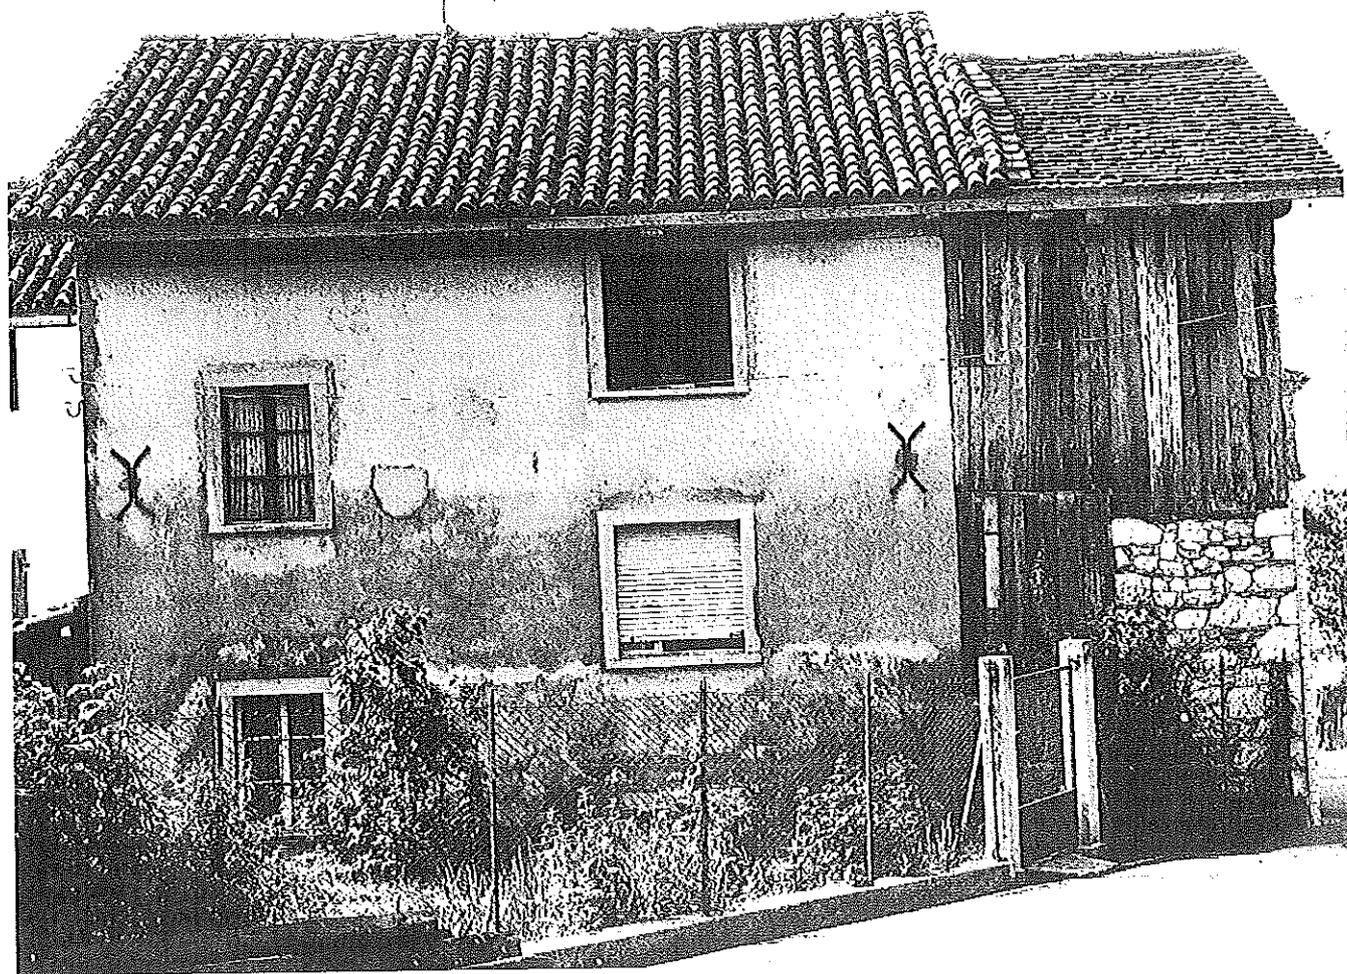
In questa pagina e nella seguente: due edifici sui quali sono visibili le arpe di ancoraggio dei tiranti poste in opera dai proprietari senza tenere conto dei necessari accorgimenti.

fetto pressochè nullo, se non dannoso, come il posizionamento di tiranti in posizione eccentrica e senza adeguata preparazione della muratura con conseguenti dannose sollecitazioni locali su una struttura già lesionata.

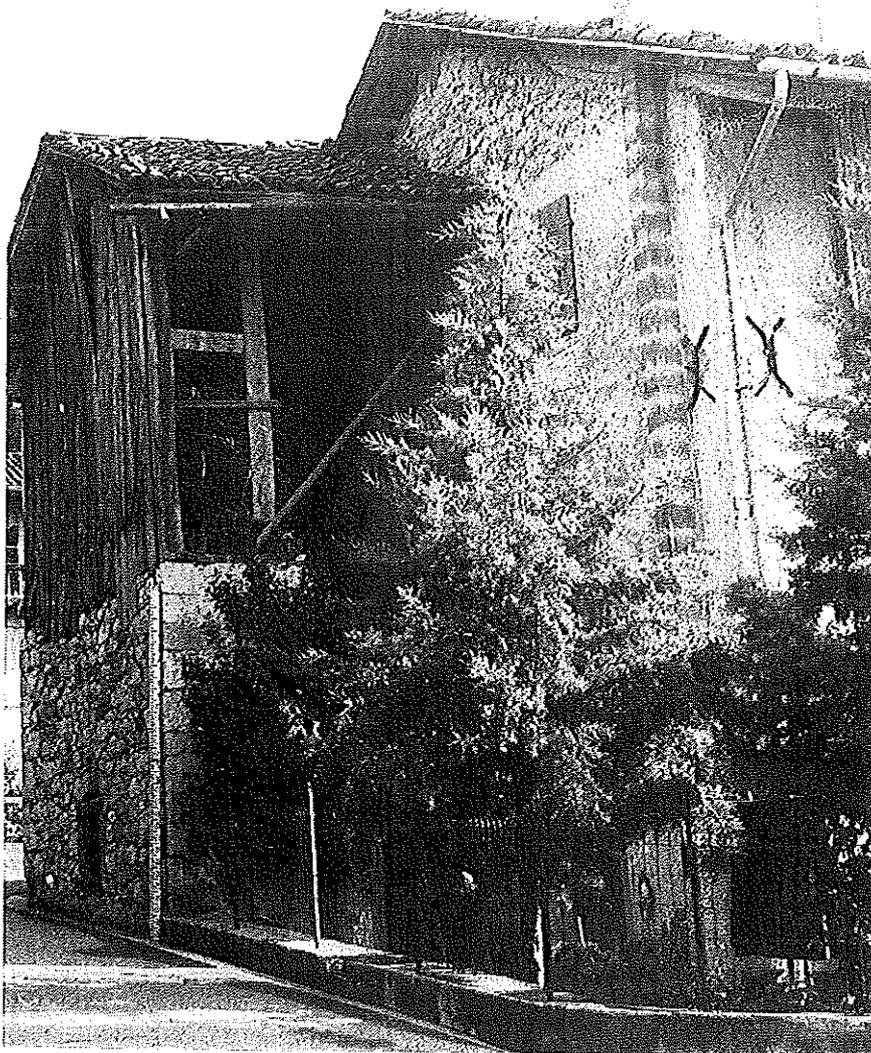
Rilievo numero 1, facente riferimento ai casi di lesione a), b), c), f) riportati nel testo. I tratti più marcati che attraversano le murature indicano le posizioni delle lesioni.

f) Lesioni verticali causate da sforzi di taglio si presentano anche nel caso di pareti di spina che non percorrono tutta la lunghezza o larghezza del fabbricato come si presenta, ad esempio, in unità accorpate divise da androni.

Questa situazione, purtroppo ricorrente, può comportare danni anche notevoli sia alla parte più interna dell'edificio, che in corrispondenza della zona centrale delle facciate, regioni nelle quali, ai massimi valori della sollecitazione tangenziale, vengono a corrispondere minimi valori delle sezioni resistenti.

Un intervento proponibile al caso in esame consiste nella esecuzione di elementi di collegamento che tendono a ripristinare la continuità delle murature.

Ciò risulta talora possibile con rinforzi posti sull'architrave e sulle spallette delle aperture interne ed al di sotto del piano di fondazione, in modo da realizzare solide briglie di collegamento. I semplici casi caratteristici sopra presentati nei quali le cause del meccanismo di fessurazione possono essere individuate, non devono trarre in inganno e far ritenere il problema di facile soluzione.

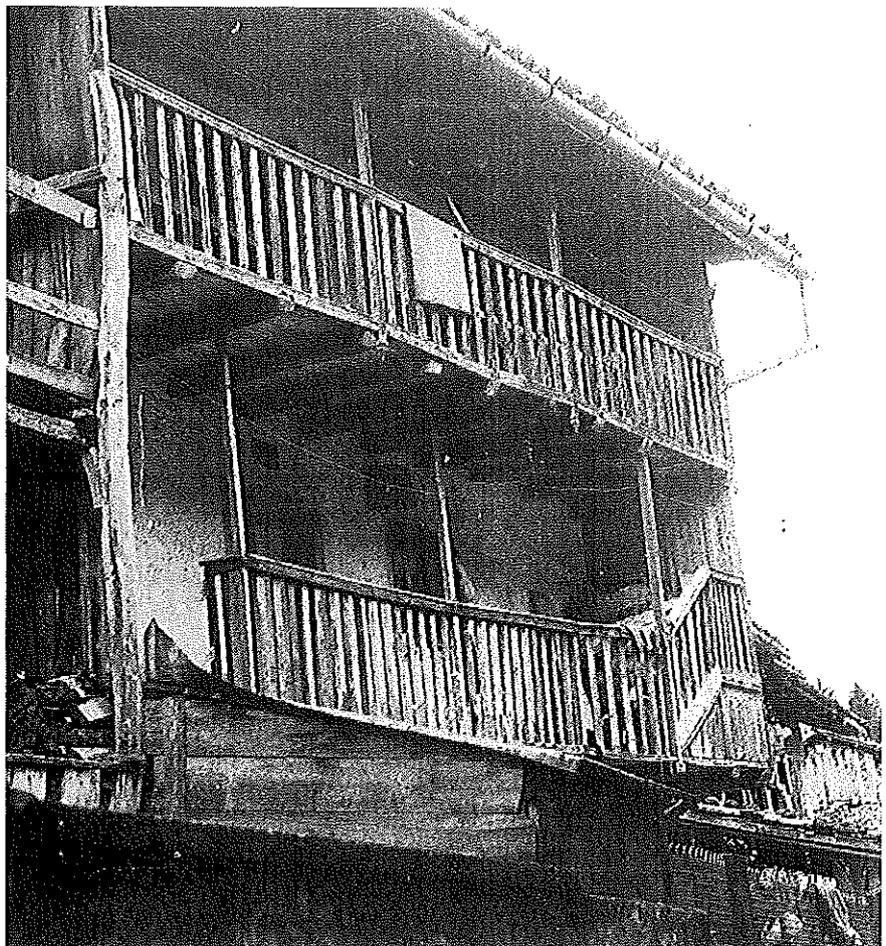
Edificio in cui sono visibili le balconate esterne in legno.

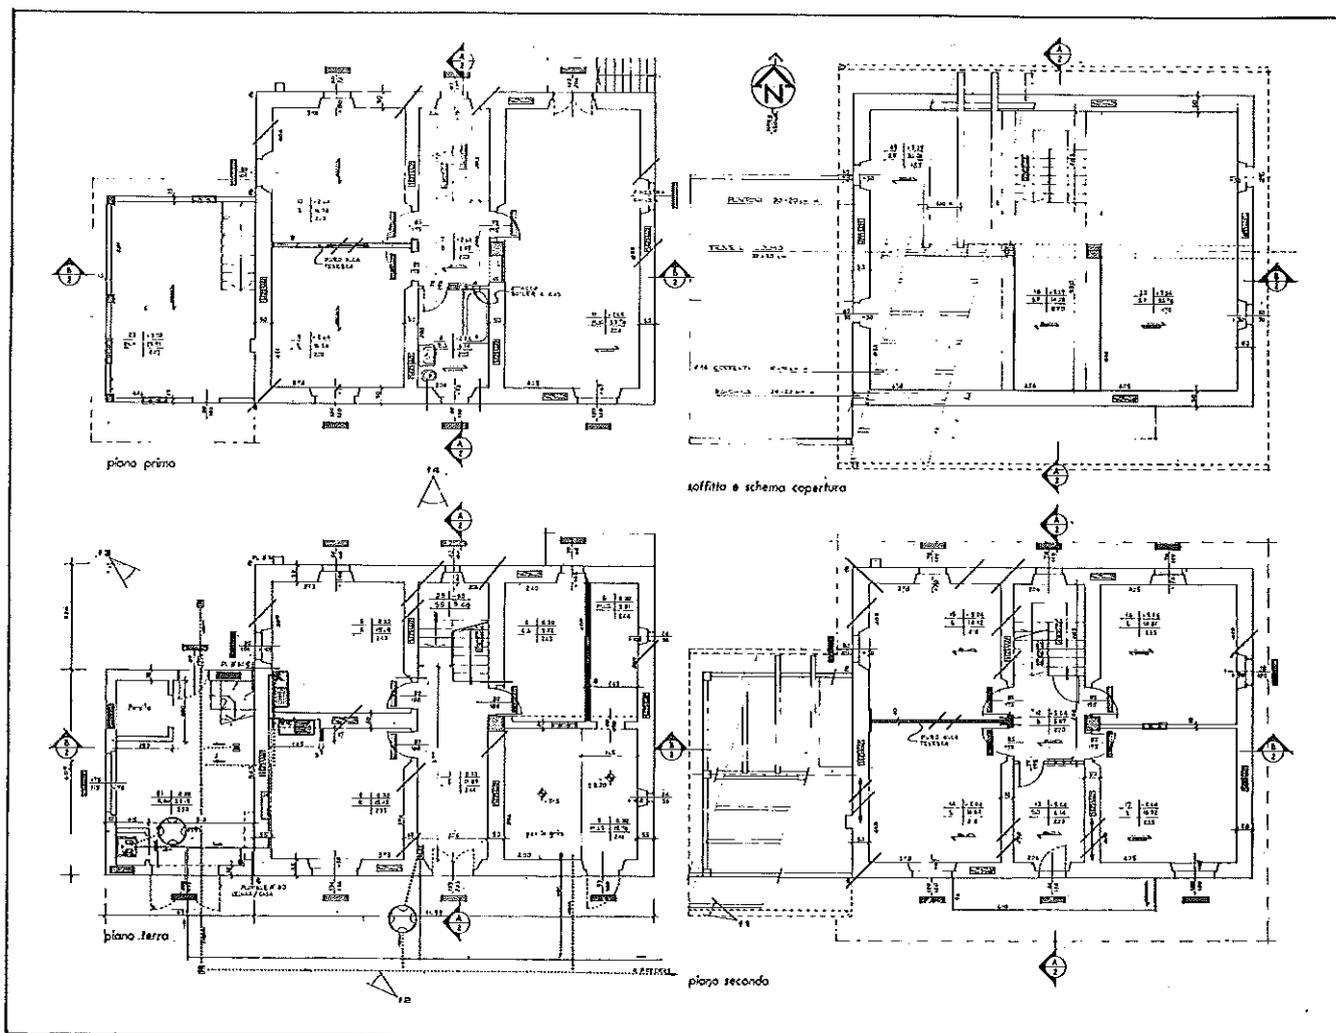
Rilievo numero 2, facente riferimento ai casi di lesione b), c), d), e) riportati nel testo. I tratti più marcati che attraversano le murature indicano le posizioni delle lesioni.

te, si può notare che nelle zone di scarsa densità di pareti spesso mancano le murature di spina ortogonali alle pareti perimetrali, lasciando privi di contrafforti alcuni pannelli murari, di dimensioni anche rilevanti.

c) Presenza, soprattutto ai piani più alti degli edifici, di pareti interne di spina (in forati, blocchi oppure murature alla tedesca) con spessori modesti, di 10 ÷ 15 cm, caratterizzate da comportamento elasto-fragile.

d) Insufficiente effetto diaframma dei solai in legno che non si assumono il compito di ridistribuire i carichi sui vari elementi verticali paralleli alla direzione del sisma.

e) Insufficiente ammorsamento delle pareti perimetrali in corrispondenza degli spigoli dell'edificio.

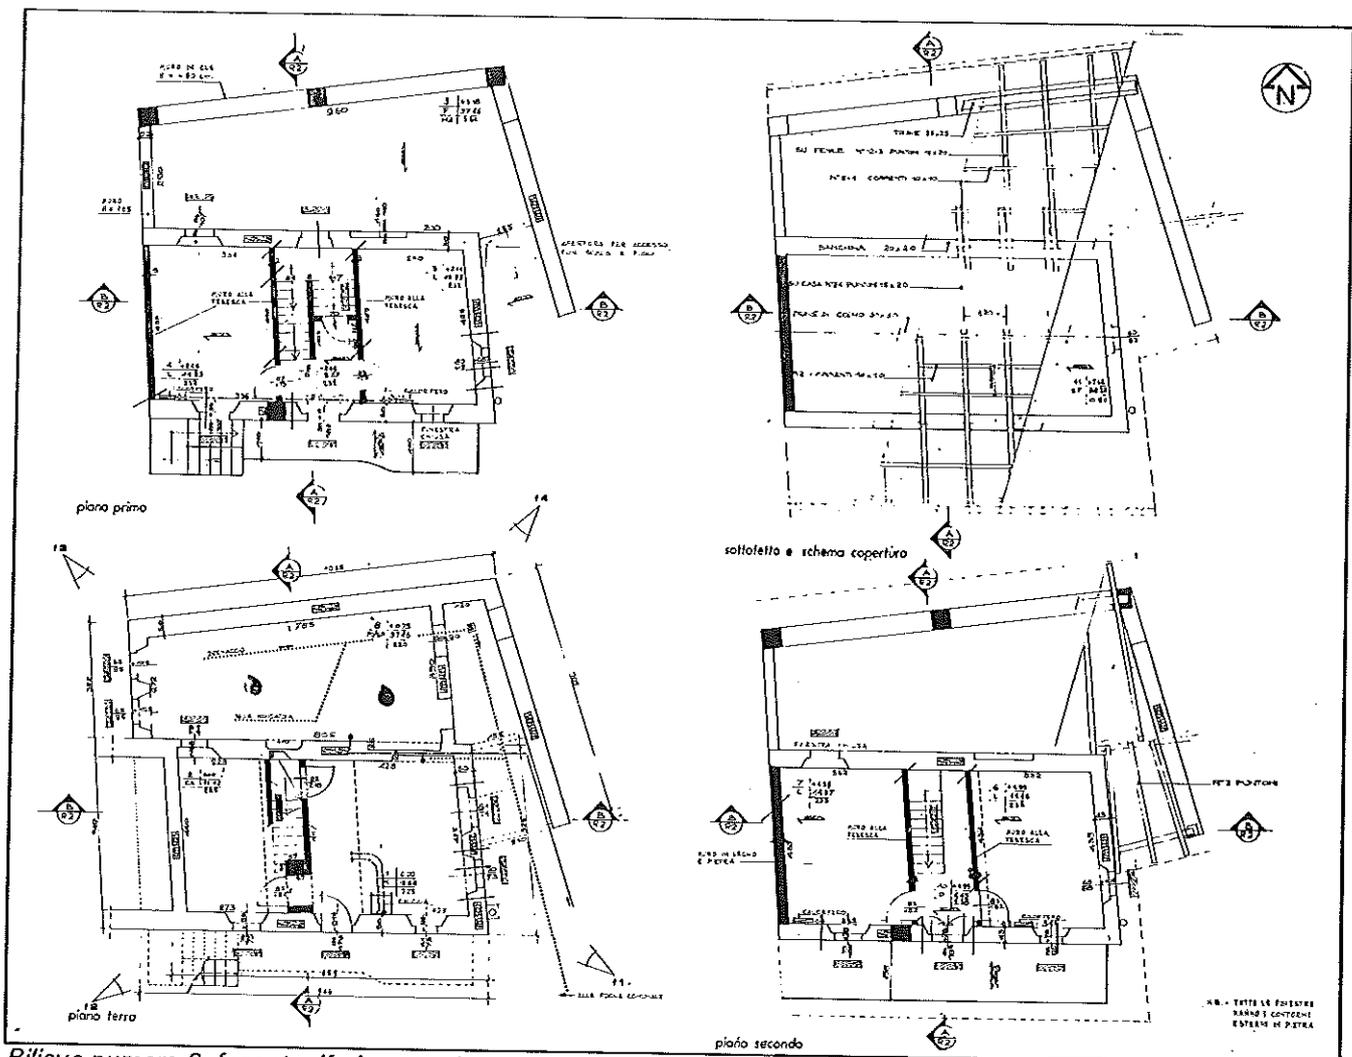
Rilievo numero 3, facente riferimento ai casi di lesione b), c), riportati nel testo. I tratti più marcati che attraversano le murature indicano le posizioni delle lesioni.
