Progettare il sottosuolo, per un edificato sicuro
Milano, 6 maggio 2004

IL CASO EMBLEMATICO DI UN PARCHEGGIO INTERRATO: DIAGNOSI DI UN DISSESTO

Lorenzo Jurina
Politecnico di Milano
www.jurina.it

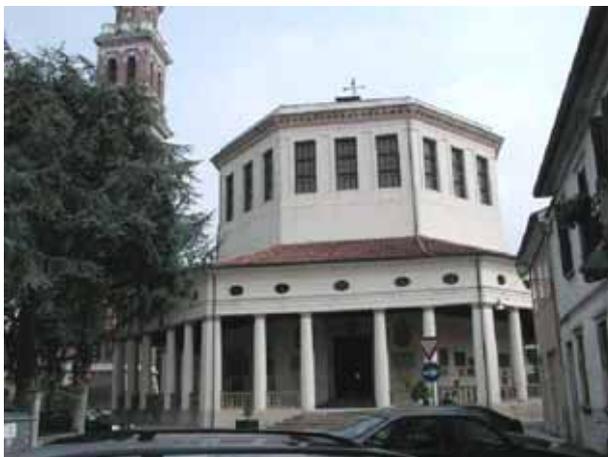
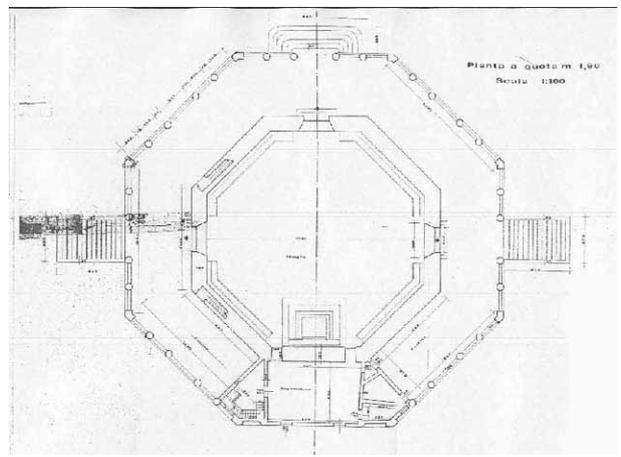
Sono stati esaminati in particolare tre edifici monumentali, iniziando dalla *chiesa della Rotonda* (Figg. 1 e 2) caratterizzata da una pianta poligonale e da uno snello perimetrale.

Figure 1 e 2. La chiesa della rotonda, prospetto e pianta

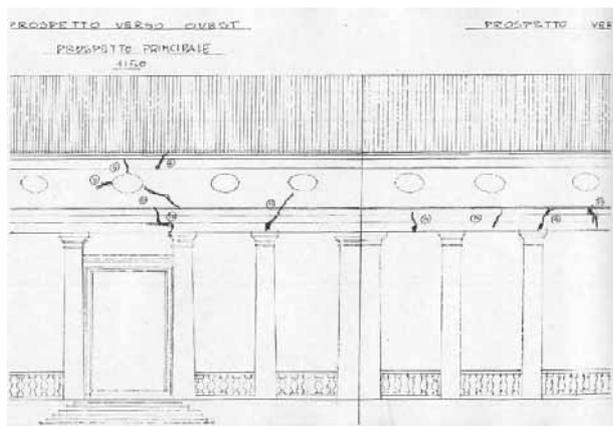
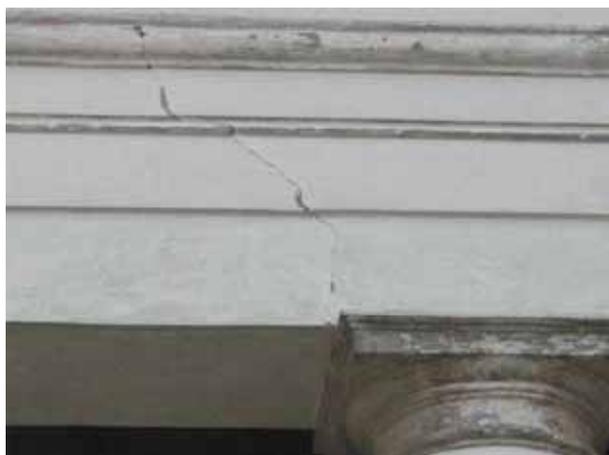
I rilievi del quadro fessurativo (Figg. 3 a,b) mostrano lesioni recenti in prossimità dell'appoggio dell'architrave continua posta al di sopra delle colonne, ed anche sulle pareti in muratura soprastanti i pilastri e nelle zone prossime alle finestre, ossia i punti più vulnerabili.

L'architrave, ruotando a causa del diverso movimento verticale delle colonne, ha danneggiato la muratura circostante, con rischio di crollo locale.

Numerose fessure sono presenti anche all'interno dell'edificio; in quelle zone tutta la muratura, di spessore superiore a 60 cm, è stata danneggiata dal fenomeno.

Figura 3 a, b. Il rilievo del quadro fessurativo

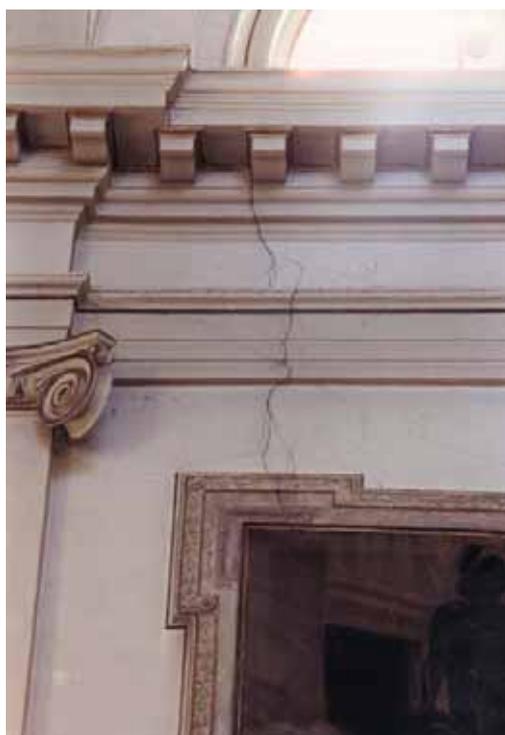
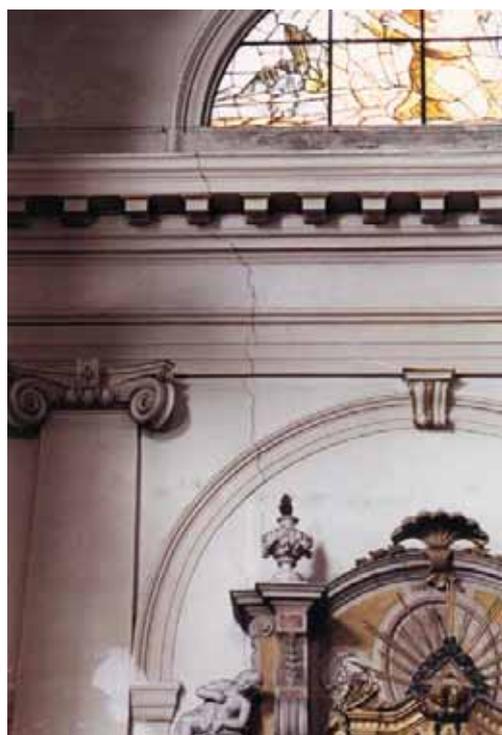
- Nella chiesa di S. Francesco (Figg. 4 e 5) le fessure interessano in particolare le murature in prossimità della facciata e le pareti più sollecitate dalla spinta divaricante degli archi e delle volte. Alcune delle fessure sigillate nel passato si sono riaperte recentemente, ma altre si sono formate.

Figure 4 e 5. L'interno della chiesa di S. Francesco: particolare di una delle lesioni che si sono riaperte

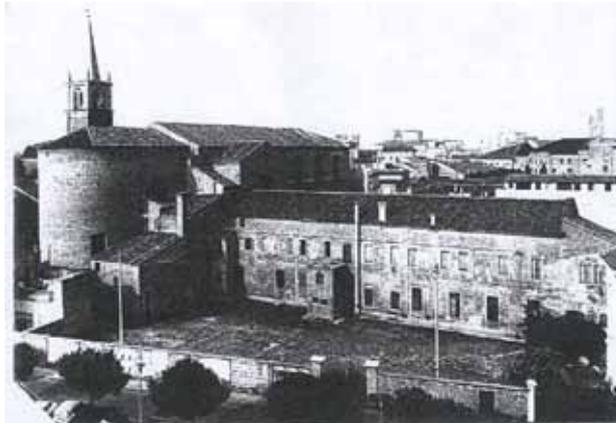
La canonica adiacente alla chiesa è un edificio molto lungo e snello, costruito per accorpamenti successivi (Fig. 6) e questo fatto ha favorito il formarsi di un quadro fessurativo strutturale di origine recente. I cedimenti disomogenei del terreno di fondazione hanno provocato infatti rotture e distacchi tra le varie parti con una notevole diminuzione del grado di sicurezza dell'edificio, che, come sempre negli edifici storici in muratura, è affidato prevalentemente alla monoliticità dell'assieme.

Figura 6. Una vista della chiesa di S. Francesco e della Canonica

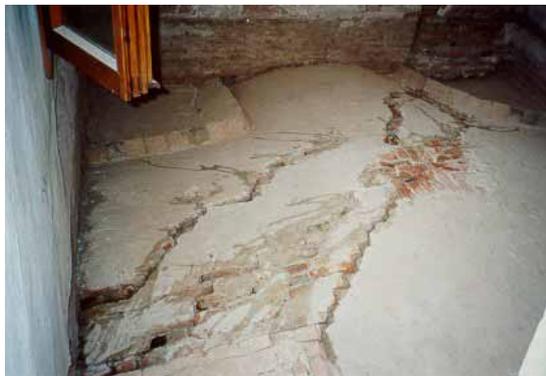
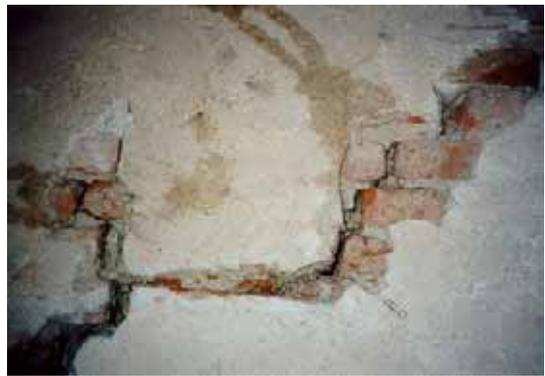
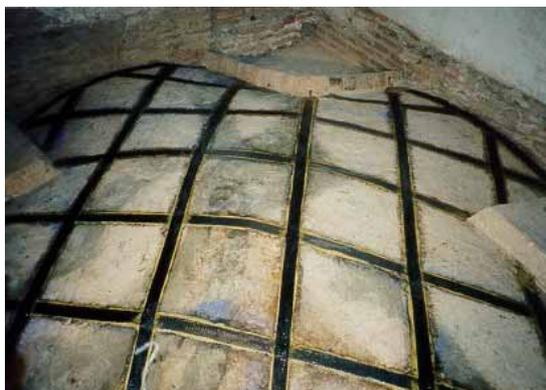
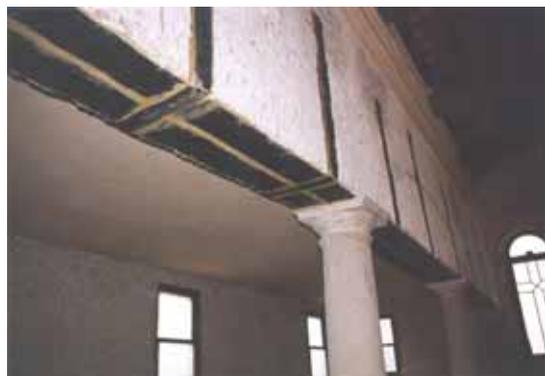
- Negli anni successivi all'evento oggetto della causa, la *Chiesa del Cristo* è stata sottoposta ad un intervento di consolidamento statico e di restauro delle superfici danneggiate che non hanno consentito l'analisi visiva diretta del degrado avvenuto. Da documentazioni fotografiche si è potuto tuttavia constatare che anche in questo edificio le colonne della navata principale hanno presentato movimenti differenziali che hanno lesionato le soprastanti architravi e le volte. Gli interventi di consolidamento si sono realizzati con fasciatura di tessuti fibrorinforzati, lasciando inalterati i "fuori piombo" delle colonne (Figg. 7 a,b,c,d).

Figure 7 a ,b, c, d. I danni riscontrabili sulle volte ed il restauro strutturale realizzato utilizzando materiali fibrorinforzati

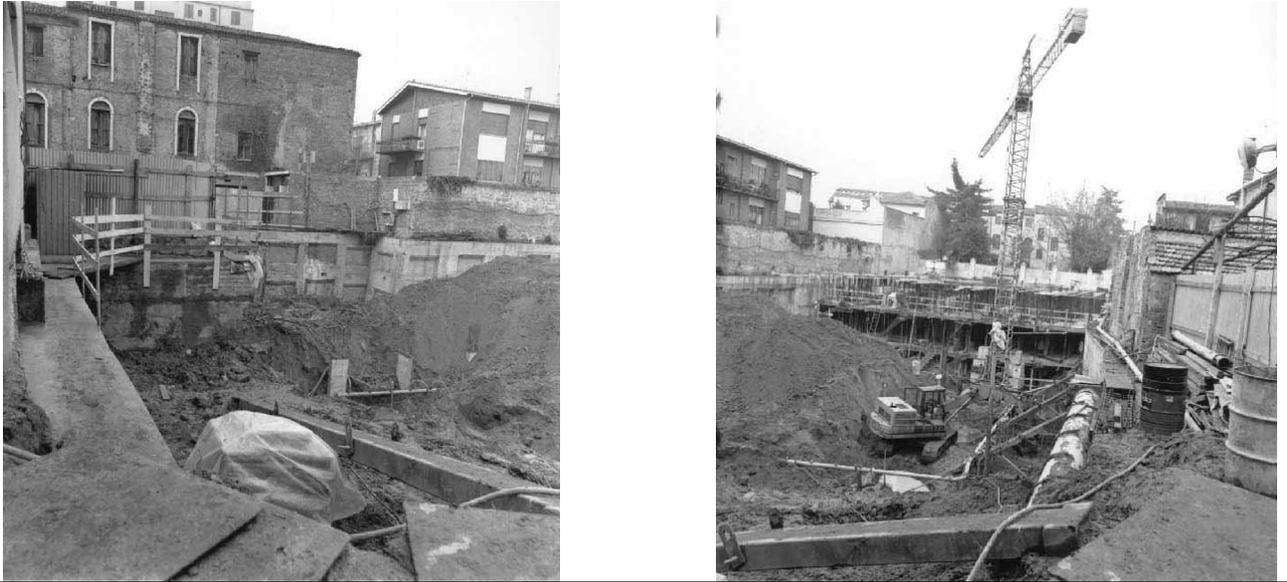
Il motivo dei dissesti era facilmente riconducibile alla esecuzione dello scavo per la realizzazione del parcheggio sotterraneo, posto in una posizione baricentrica rispetto ai monumenti citati ma alla ragguardevole distanza di circa 100-150 metri da questi (Figg. 8 a, b).

Figure 8 a, b. Lo scavo del parcheggio interrato

Il progetto originario prevedeva due soli piani interrati, realizzati con diaframmi bentonitici di 15 metri di profondità, che avrebbero consentito di intercettare due strati argillosi impermeabili, con l'adozione di tiranti in sommità allo scopo di vincolare i pannelli di diaframma, nonché con l'esecuzione di un "tappo impermeabilizzante" di fondo realizzato mediante jet-grouting.

In corso d'opera il progetto è stato profondamente modificato aggiungendo un terzo piano interrato e limitando i diaframmi ad una profondità di soli 10.8 metri, intestati nel primo strato argilloso. Poco efficienti puntellazioni hanno sostituito i tiranti ed inoltre la prevista impermeabilizzazione del fondo, fortemente consigliabile per scavi in un ambiente dove la falda è particolarmente alta, è stata sostituita da un semplice trattamento del terreno di fondo scavo, impastato in loco con cemento.

A causa delle inappropriate modalità di esecuzione dei diaframmi in c.a. (non collegati da alcun cordolo sommitale), la profonda vasca si riempiva di acqua durante i lavori ed è stata mantenuta asciutta con l'uso di well-points, ininterrottamente in funzione per molti mesi, abbattendo il livello di falda da $-2,00$ a $-7,00$ metri. L'effetto immediato è stato quello di locali scavernamenti (Fig. 9) in prossimità dei diaframmi e nel lungo periodo quello di cedimenti diffusi del terreno sia nelle zone prossime che in zone distanti al cantiere, con una intensità del tutto inaspettata rispetto a possibili stime teoriche.

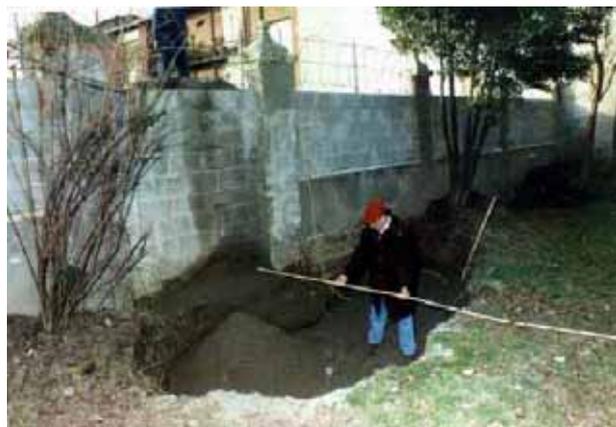
Figura 9. Scavernamenti e cedimenti diffusi del terreno nelle zone prossime al cantiere

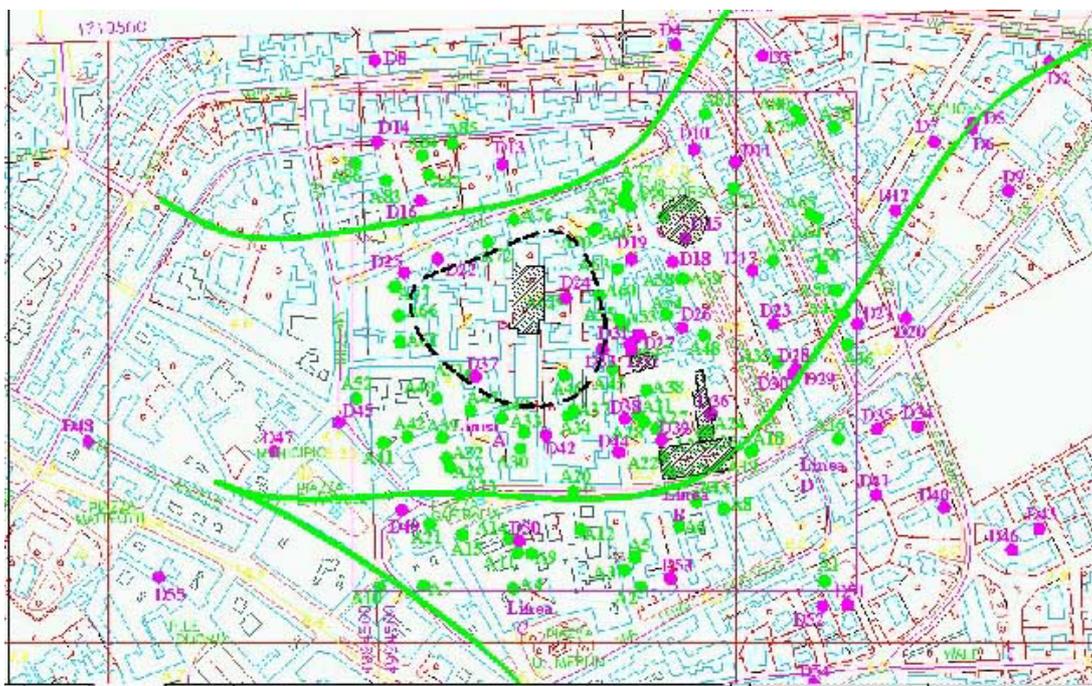
Lo scavo era ubicato in una zona di “paleoalveo” fluviale (fig.10), caratterizzato da una elevata permeabilità orizzontale, il che ha condotto ad emungere acqua in quantità molto superiore al previsto. Il prolungato e consistente abbassamento della falda freatica, a sua volta, ha prodotto un forte incremento della tensione efficace sul terreno sottostante a cui è seguito un cedimento del terreno di entità notevole ma variabile a seconda della natura locale del suolo e di eventuali inclusioni presenti, più o meno rigide.

Figura 10. Posizione e numerazione dei punti di misura “Ascendenti” e “Discendenti” e ubicazione del “paleoalveo”

Tornando al caso del centro storico di Rovigo, l'elaborazione preliminare dei dati acquisiti da ESA (Fig. 10) svolta dallo staff di Tele-Rilevamento Europa, è stata affiancata da un'analisi di congruenza, eseguita da ENEL-HYDRO, mirata alla conferma della validità del dato. I risultati di questa analisi sono graficizzati in serie temporali e mappe dei *contours* ottenuti dalla interpolazione delle differenze delle medie degli spostamenti a cavallo del periodo di scavo, sovrapposte alla carta tematica della zona di interesse (Figg. 13 a,b,c).

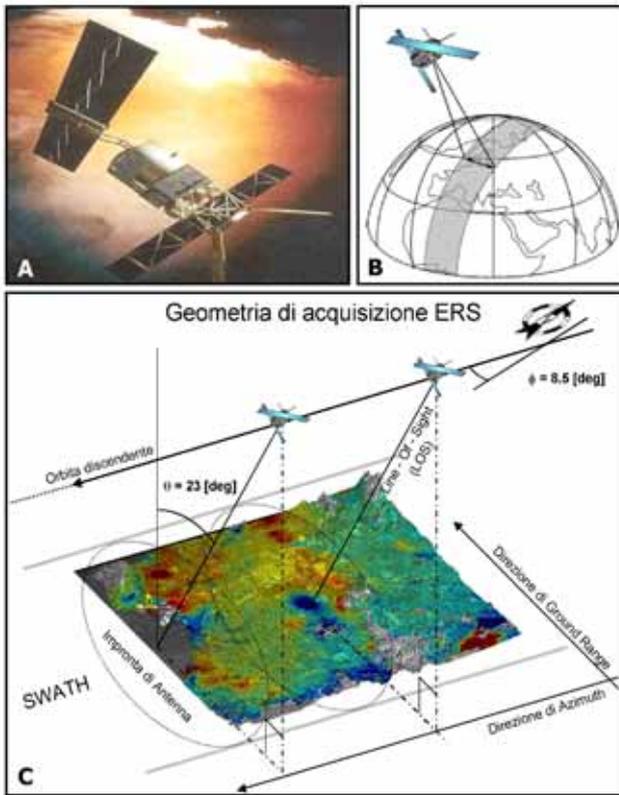
Il principio di funzionamento si basa sulla lettura di onde elettromagnetiche inviate da un satellite e riflesse dalla superficie terrestre, in un fenomeno di riflessione disordinata (diffusione, *scattering*) in cui una parte del campo diffuso torna verso la stazione trasmittente, che è anche ricevente (Fig. 11).

Figura 11 Il satellite ERS. Geometria di acquisizione

Il ritardo temporale tra l'istante di trasmissione e quello di ricezione consente di valutare la distanza a cui si trovano i singoli bersagli radar lungo la direzione della congiungente con l'emettitore, ma soprattutto, con una precisione ancora superiore, lo sfasamento del segnale di ritorno consente di valutare se il bersaglio si è spostato tra una rilevazione e la successiva (misura di moti differenziali).

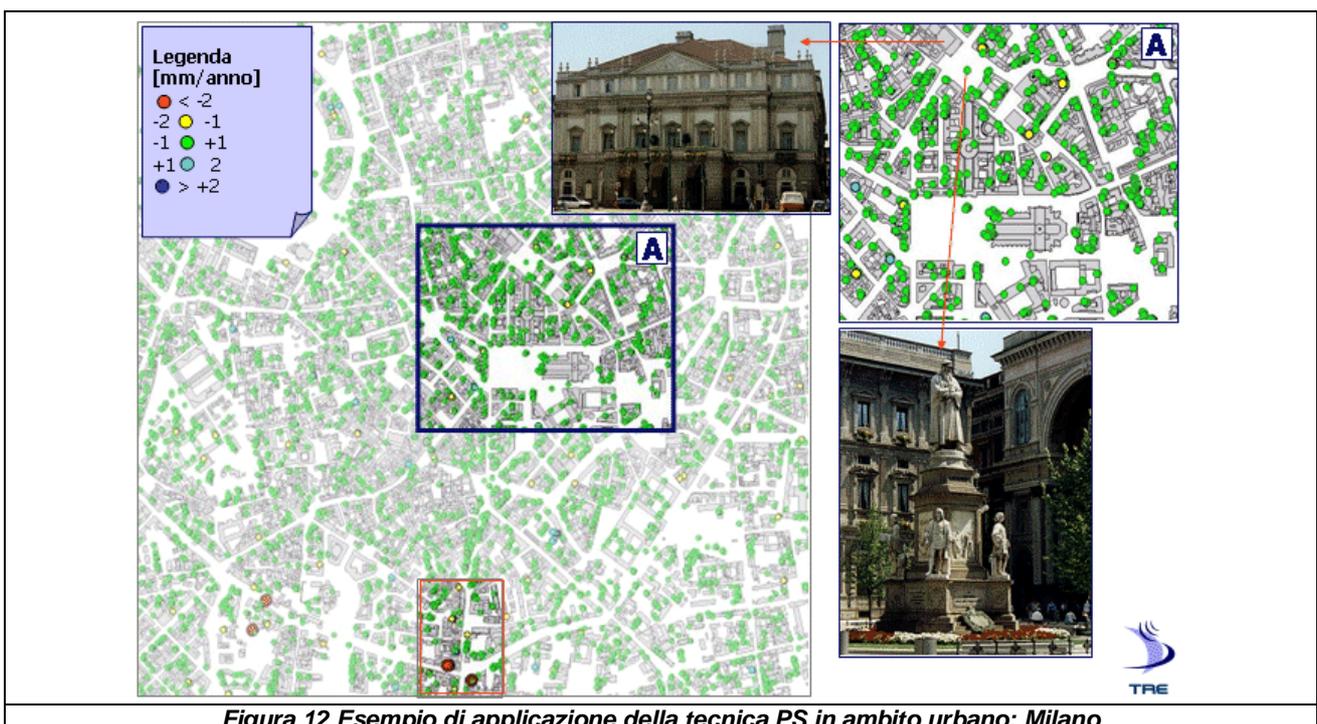
Il risultato può essere rappresentato su mappe (interferogrammi) che consentono di evidenziare i movimenti differenziali dell'area in studio nell'ordine dei pochi millimetri.

Figura 12 Esempio di applicazione della tecnica PS in ambito urbano: Milano

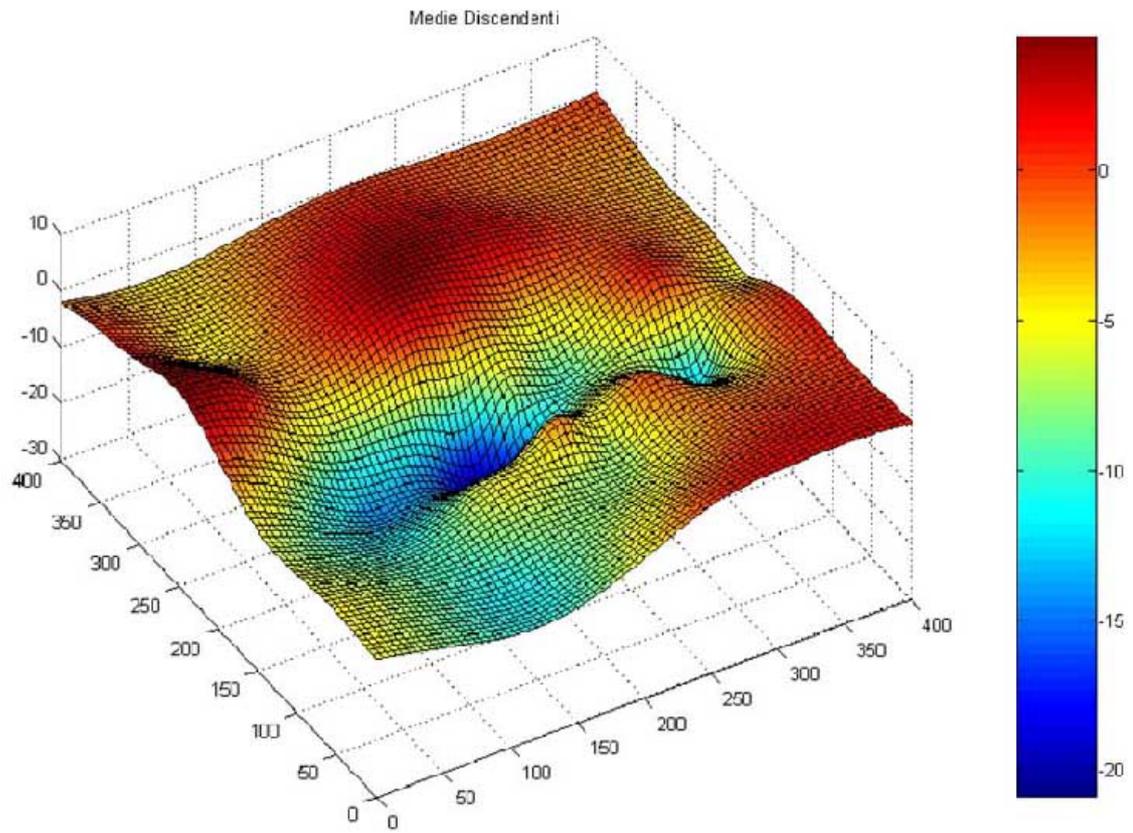
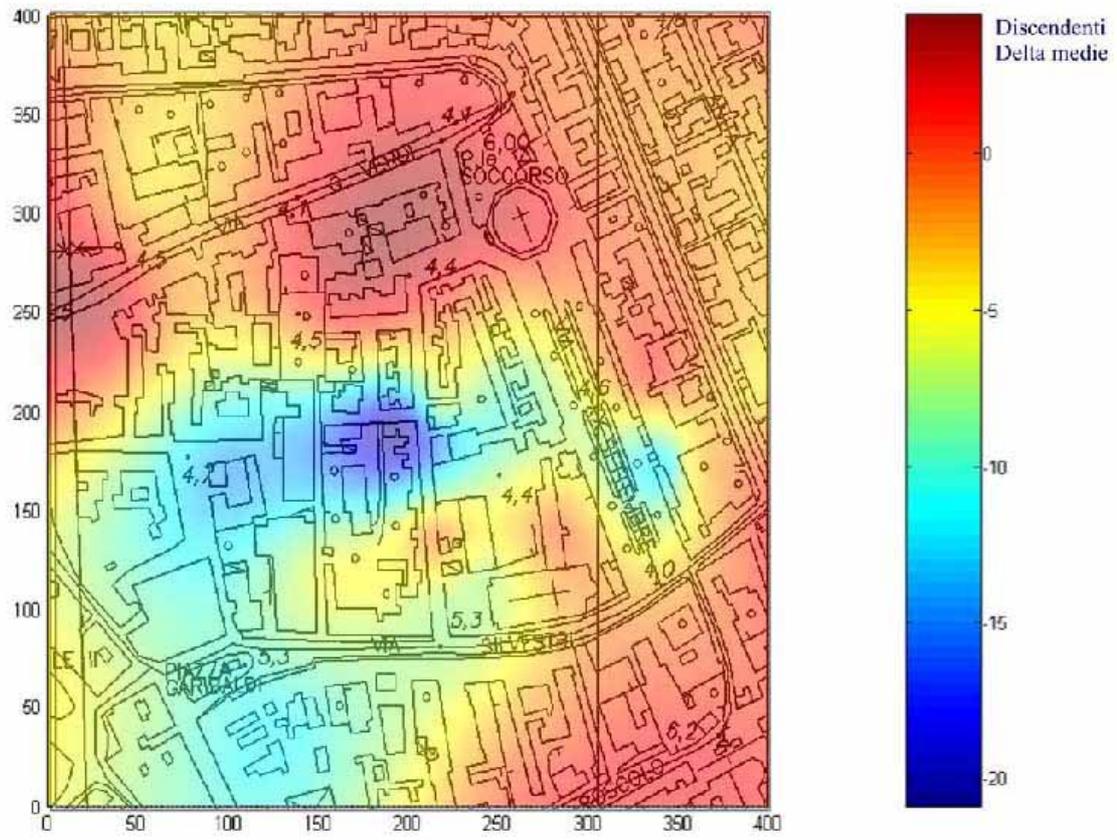
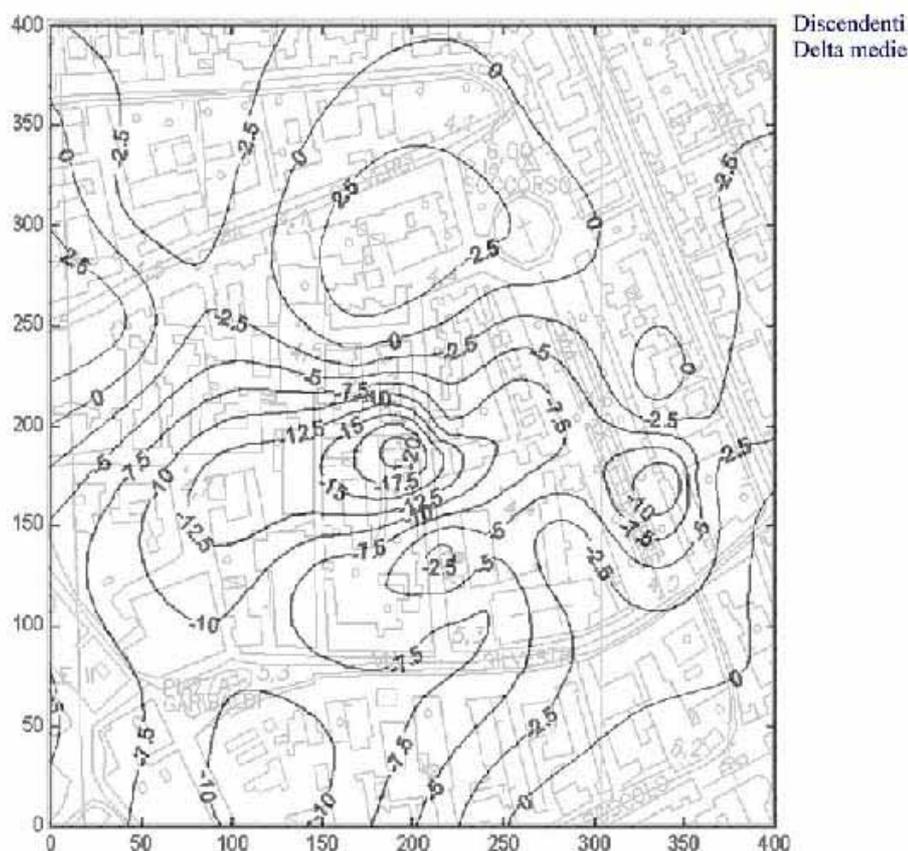
Figure 13 a, b, c . Contours e linee di livello degli incrementi di cedimento misurati nelle zone attorno al cantiere a cavallo tra il 1994 ed il 1995

Il confronto tra le immagini radar, realizzato in 145 punti (divisi nei due set di punti, (A) ascendenti e (D) discendenti), relativo a tutto il centro storico di Rovigo ed in particolare all'area oggetto di analisi, ha fornito indicazioni diagnostiche quantitative estremamente interessanti.

- tutta la zona del centro di Rovigo e dintorni è interessata da un fenomeno di subsidenza generalizzata il cui l'abbassamento medio è circa 1,2 mm all'anno; ciò provoca una traslazione rigida e uniforme del terreno, tale da non causare danni agli edifici. Le misure interferometriche SAR hanno quindi confermato con grande accuratezza un dato già noto, che si evidenzia lungo tutto il periodo esaminato, pari a circa 10 anni.
- oltre al fenomeno della subsidenza, in zone distanti dall'area di analisi non si nota statisticamente alcun incremento significativo, né alcuna discontinuità degli spostamenti tra prima e dopo la esecuzione di lavori.
- in un periodo a cavallo tra il 1994 e il 1995, e solo in quel periodo, in una zona piuttosto allungata, che si estende in direzione Est-Ovest attorno al cantiere, di dimensioni in pianta pari a circa 80 x 200 metri, si osserva un brusco incremento

dei cedimenti che nelle zone più vicine arriva a superare i 2 centimetri, toccando il valore di 1,5 cm anche alla considerevole distanza di 100 metri dalla zona di scavo.

- l'entità dei cedimenti del terreno ottenuta sia a partire dal gruppo delle misure (A) ascendenti che da quelle (D) discendenti è sostanzialmente analoga, per tutte le diverse postazioni della zona di interesse, confermando la validità dei risultati ottenuti.
- la distribuzione spaziale dei cedimenti presenta dei picchi e delle discontinuità, causati dalle caratteristiche locali non omogenee del suolo. Sono proprio questi cedimenti differenziali delle fondazioni che hanno provocato le lesioni negli edifici.
- le variazioni stagionali della falda, sia quelle degli anni precedenti che quelle successive ai lavori di scavo non hanno minimamente influenzato l'andamento dei cedimenti del terreno.
- gli effetti del cedimento avvenuto a cavallo tra il 1994 e il 1995 sono irreversibili. L'andamento non torna ad approssimarsi, neppure asintoticamente, a quello precedente gli scavi.
