POMPEI , REGIONES I , II E III

Nuove strategie di intervento per la messa in sicurezza

POMPEII: NEW INTERVENTION STRATEGIES FOR THE SAFETY OF REGIONES I, II AND III

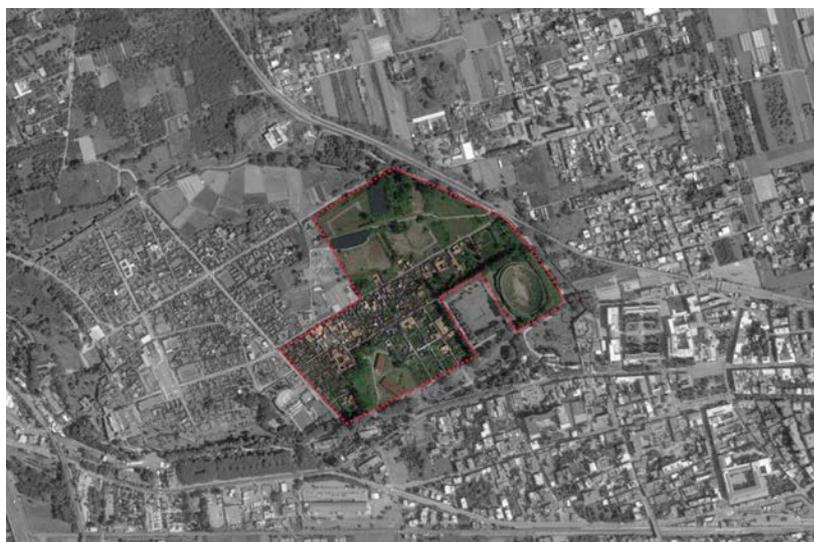
1. Planimetria Parco archeologico di Pompei, in evidenza le regio I-II-III interessate dall'intervento.

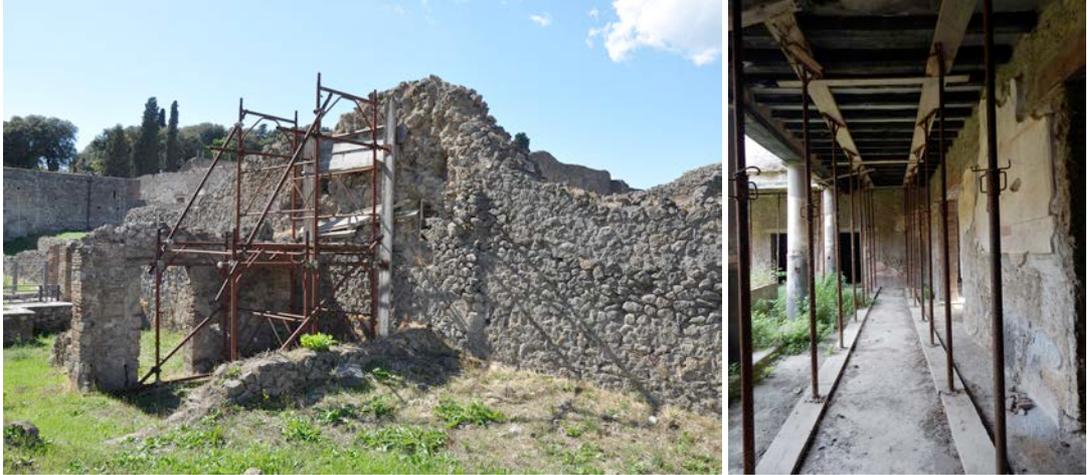
2. Esempio di messa in sicurezza prima dell'intervento, Regione I (foto degli autori). 3. Esempio di messa in sicurezza prima dell'intervento, Regione I (foto degli autori).

In passato, l'incipiente ribaltamento dei maschi murari era stato bloccato con la progettazione e installazione dei più comuni sistemi di messa in sicurezza in “tubo giunto”. Allo stesso modo, si era corsi ai ripari per le colonne, per i solai e per le coperture, trasformando gli antichi tracciati ed i preziosi ambienti in selve di ponteggi che, pensati come interventi provvisori, hanno costituito in realtà una vera e propria alternativa al definitivo intervento di restauro. La loro permanenza prolungata nel sito ha costituito elemento di degrado aggiuntivo.

È a partire da tali situazioni che i progettisti hanno tratto spunto nelle scelte progettuali, raccogliendo la sfida di proporre interventi non convenzionali, mai proposti prima a Pompei, superando i limiti delle più usuali puntellazioni ed opere di ritegno, ossia l'ingombro, l'alterazione visiva del bene e la perdita di efficacia (figure 2-4).

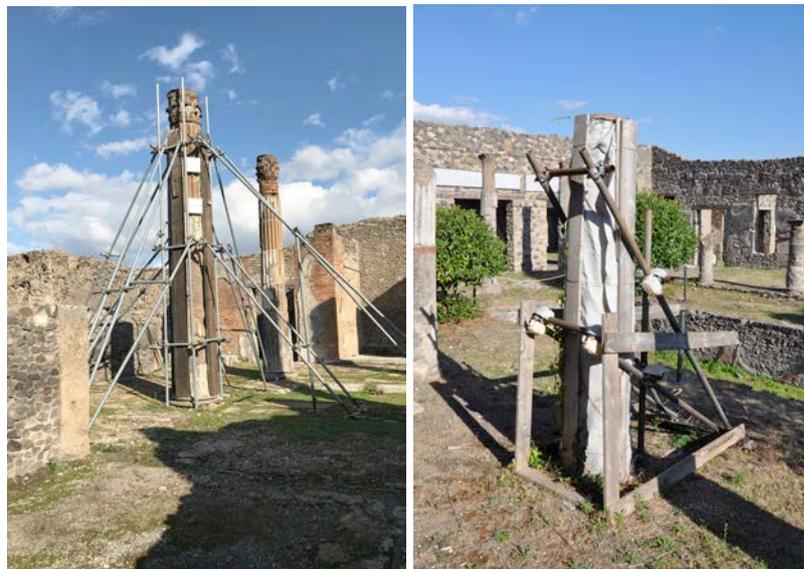
4. Esempi di messe in sicurezza delle colonne (foto degli autori).

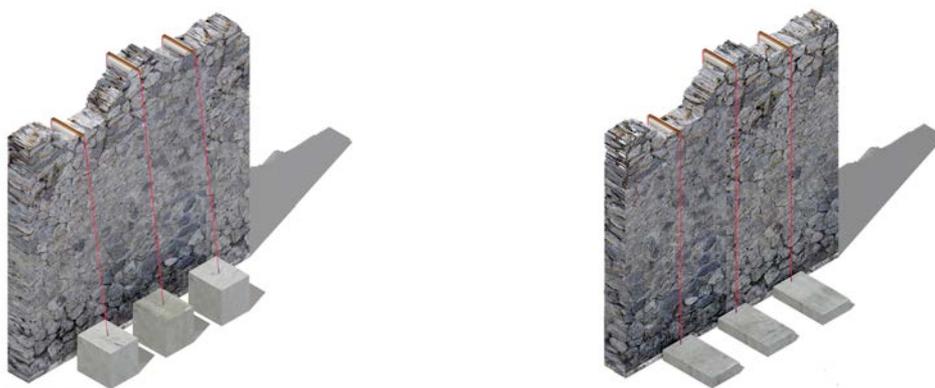
5. Strallatura delle murature – estratto da tavole di progetto (a) soluzione zavorra esterna, (b) soluzione zavorra parzialmente occultata.

Per impedire il ribaltamento delle pareti si è fatto ricorso a soluzioni leggere, buona alternativa alle ingombranti puntellazioni, e basate su elementi “a tirare”, vale a dire su cavi in acciaio inox del diametro di 5 mm, aventi funzione di strallo diagonale. In funzione all'altezza della parete si è variato il passo degli stralli, rendendoli più fitti (50-75 cm) per le pareti alte, e con interasse maggiore (100-150 cm) per pareti di altezza ridotta. I cavi, post-tesati a 2,00-2,50 kN, sono stati disposti a “V” rovescia, a cavallo della muratura, così da offrire una benefica azione stabilizzante in entrambe le direzioni sia fuoripiano che nel piano stesso (figure 5-6).

Per l'ancoraggio a terra dei cavi durante la progettazione sono state valutate due distinte soluzioni, di cui una superficiale ed una profonda. Tenuto conto del criterio della reversibilità e della non invasività, che limita e spesso esclude la possibilità di scendere in profondità a causa della potenziale presenza di reperti archeologici, si è scelta la soluzione con zavorre superficiali a vista o, dove possibile, parzialmente occultate da terra di riporto.

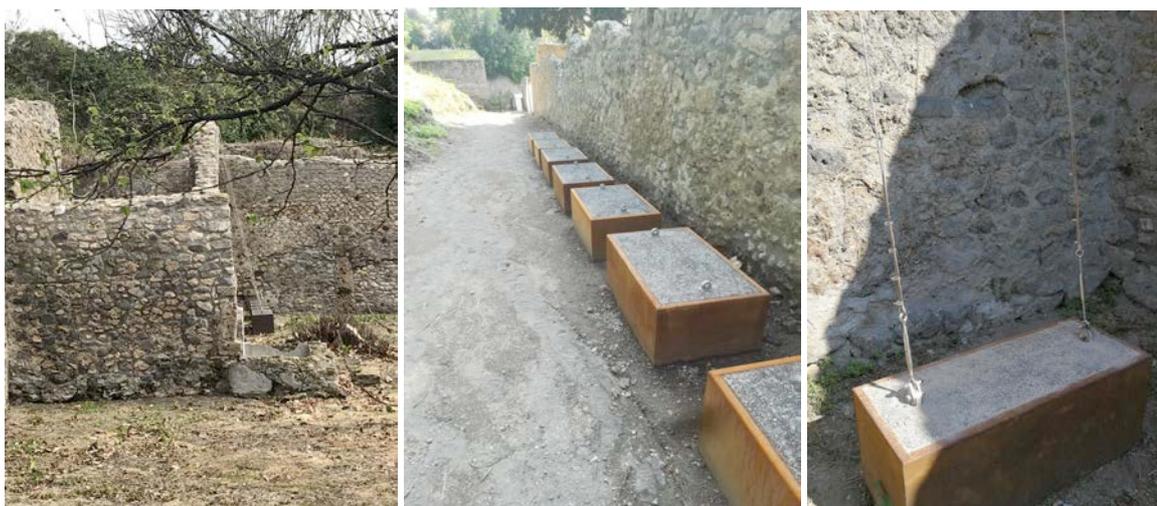
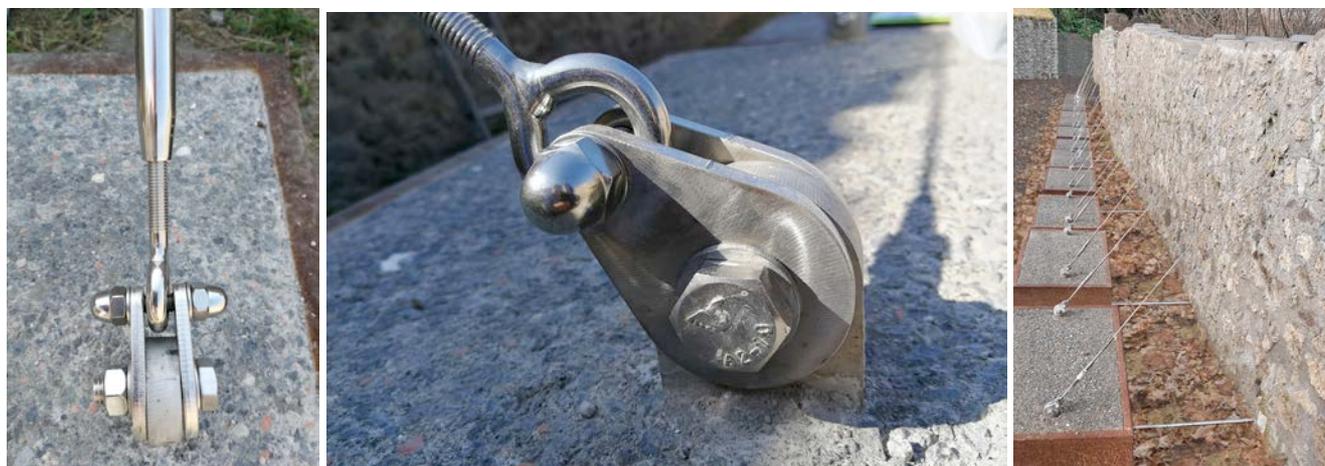
6. Strallatura delle murature: (a) intervento concluso (foto degli autori), (b) posa delle zavorre, (c) (d) (e) collegamento della zavorra al cavo per mezzo di una coppia di piastre in acciaio, (f) oltre agli stralli ed alle zavorre si osservano anche i tiranti orizzontali che contribuiscono a stabilizzare la parete, motivati dalla differente quota del terreno a monte e a valle (foto da Impresa Lucci s.r.l.).

La soluzione di tipo superficiale ha previsto la posa in opera a secco di zavorre costituite da contenitori prefabbricati in acciaio riempiti con inerti e cemento, dimensionati in funzione del carico limite trasferito dagli stralli.

Il collegamento tra la fune di diametro 5mm e le zavorre avviene per mezzo di una coppia di piastre in acciaio, parzialmente annegate nel getto e dotate di un foro per il passaggio del perno di fissaggio; il tiro viene applicato al cavo tramite due tenditori a canala, uno per ciascuna estremità, dotati di anello e di capocorda a pressare (figura 6c,d,e).

Una variante alla soluzione sopra descritta è stata adottata per le pareti controterra, soggette ad una maggiore spinta orizzontale. Per tali setti è stata prevista, in aggiunta, una barra orizzontale con funzione di tirante, ancorata ad una zavorra, e con un capochiave in acciaio inox, posizionato a vista sulla muratura (figura 6f).

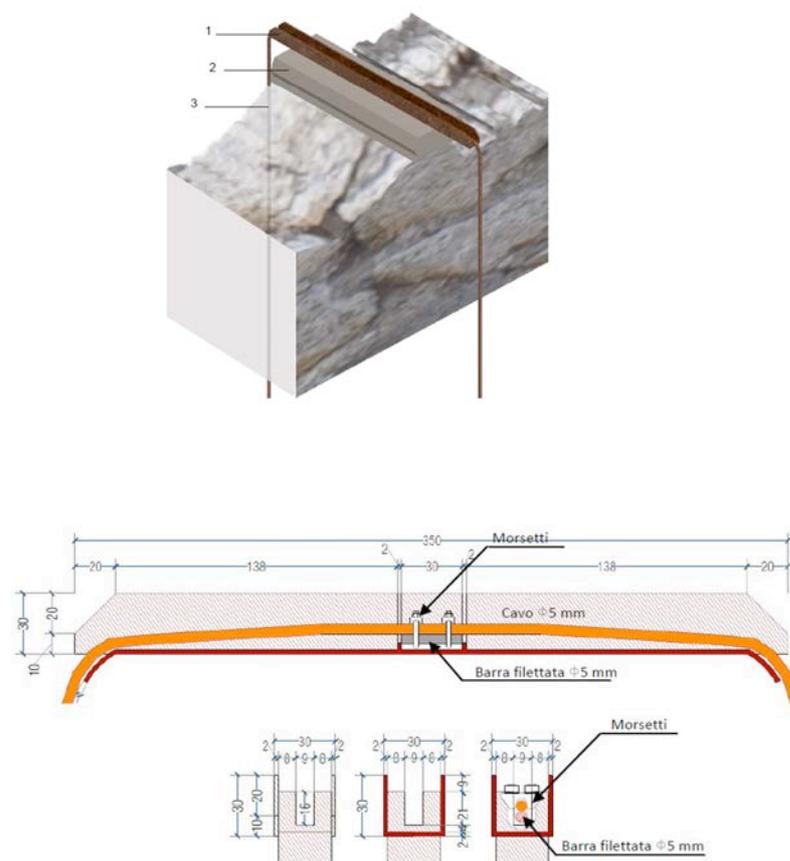
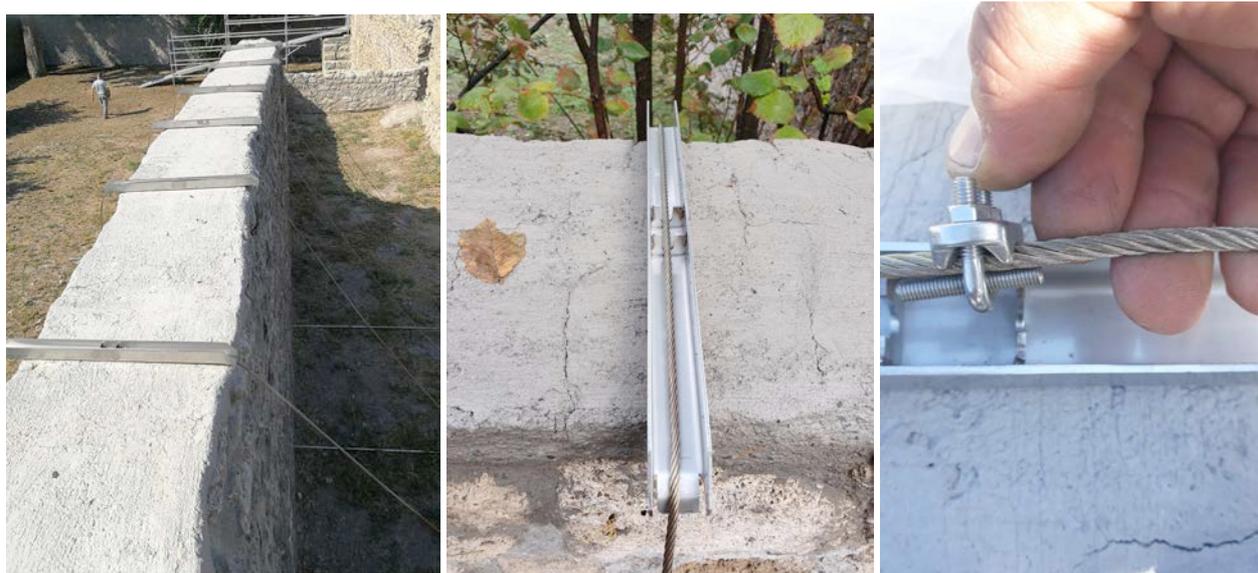
7. Bilancino passa cavo ad "U" – (a) estratto da tavole di progetto: (1) bilancino di appoggio in acciaio inox, (2) cuscinetto removibile in malta e rete in fibra di vetro per uniformare la superficie di appoggio del bilancino, (3) cavo inox diametro 5 mm, (b) dettaglio estratto da tavola di progetto, (c) posa dei bilancini lungo le creste murarie, (d) foto del bilancino prima della posa in sito, (e) sistema di bloccaggio del cavo da interporre tra le due costole sagomate del bilancino (foto da Impresa Lucci s.r.l.).

Le creste murarie sono state protette con una copertina archeologica, in malta rinforzata, dello spessore medio di 2 cm, con interposta una rete in fibra di vetro. Nel punto alto, dove lo strallo poggia sulla parete, è stato collocato un profilo di ripartizione in acciaio inox, sagomato ad "U", di altezza pari a 30mm; all'interno del profilo sono presenti due "setti" di alloggiamento del cavo che, con la aggiunta di morsetti di bloccaggio, ne impediscono lo scorrimento (figura 7b,d,e).

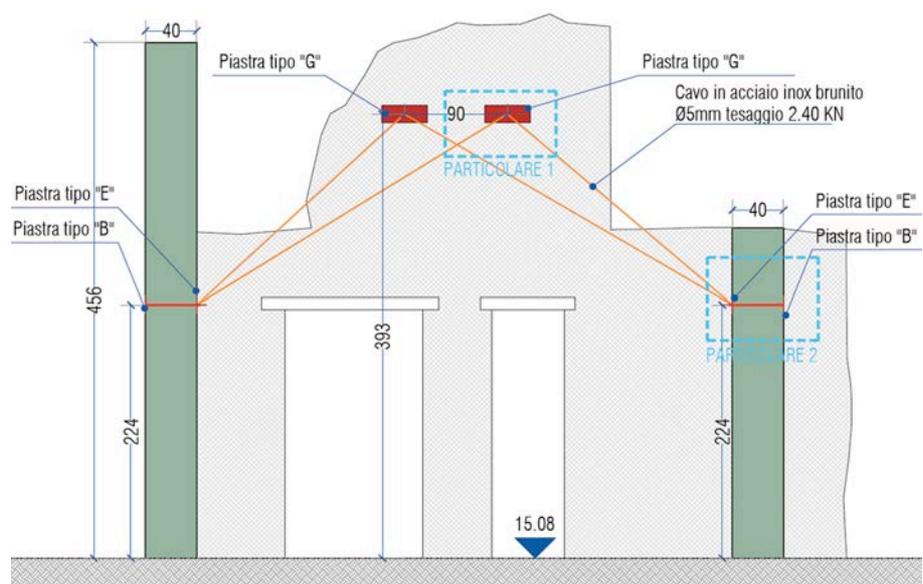
8. Strallatura "a diamante" – estratto da tavole di progetto.

Una seconda soluzione finalizzata ad impedire il ribaltamento delle pareti è basata sull'impiego di stralli di "controventamento aereo" nel piano sub-orizzontale, posti ad una quota alta delle murature, così da consentire il passaggio dei visitatori (figura 8). La parete oggetto di intervento viene vincolata sfruttando la massa delle pareti adiacenti, alle quali si collega mediante cavi in acciaio inox, prevalentemente ancorati in corrispondenza degli spigoli tra le pareti opposte. La soluzione, adottata ad esempio nella Regio I – Insula 3 – Civico 3 - parete 5, offre molteplici vantaggi, tra cui la manutenibilità, la possibilità di ri-tesaggio e la reversibilità, tenuto conto della necessità di pochi fori di ancoraggio e di contropiastre in acciaio inox, che escludono l'uso di inghisaggi interni alle murature. Il ridotto ingombro della soluzione adottata ha consentito la riapertura dell'ambiente e la libera circolazione dei visitatori.

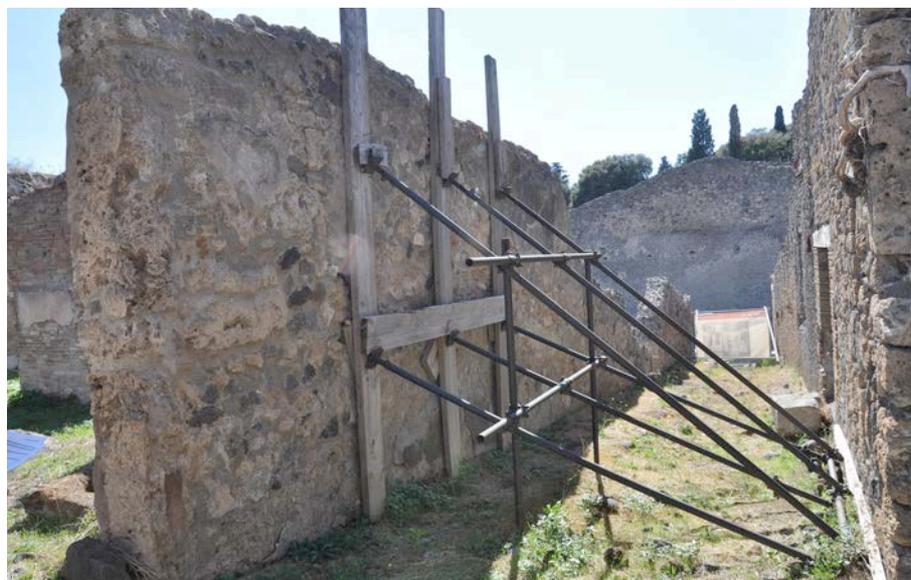
9. Stato di fatto, Regio I - Insula 2 - Civico 15 parete 6 (foto degli autori).

Un'ulteriore modalità di intervento per la salvaguardia delle murature di Pompei è stata adottata nella Regio I - Insula 2 - Civico 15 parete 6 dove risultava prioritario impedire il ribaltamento delle pareti prospicienti il vicolo, rimuovendo le puntellazioni esistenti, che ne impedivano la transitabilità (figura 9). Una prima soluzione sviluppata in fase progettuale aveva previsto un controventamento aereo in quota, mediante barre di acciaio che collegassero la sommità delle murature da consolidare con le parallele pareti adiacenti, aventi funzione stabilizzante. All'emergere di alcune difficoltà esecutive nell'ancoraggio delle barre, si è optato, in corso d'opera, per la posa di "puntoni" orizzontali (figura 10). Sono stati collocati quattro tubolari in acciaio inox 120x120x8mm, al di sopra della strada pedonale, così da rendere mutuamente collaboranti le due pareti da consolidare. Il ribaltamento delle pareti risulta così impedito. Le nuove strutture in affiancamento sono puntualmente connesse alle murature tramite un sistema di piastra-contropiastra in acciaio inox, 120x120x15mm. Al tubolare viene avvitato un occhio M22 che, tramite un perno, si fissa alla piastra, solidale alla muratura. Si è previsto l'utilizzo di elementi a filettatura destrorsa ad un'estremità e sinistorsa all'estremità opposta, in modo da poter tesare il tubolare e creare un presidio attivo al ribaltamento dei maschi (figura 10a).

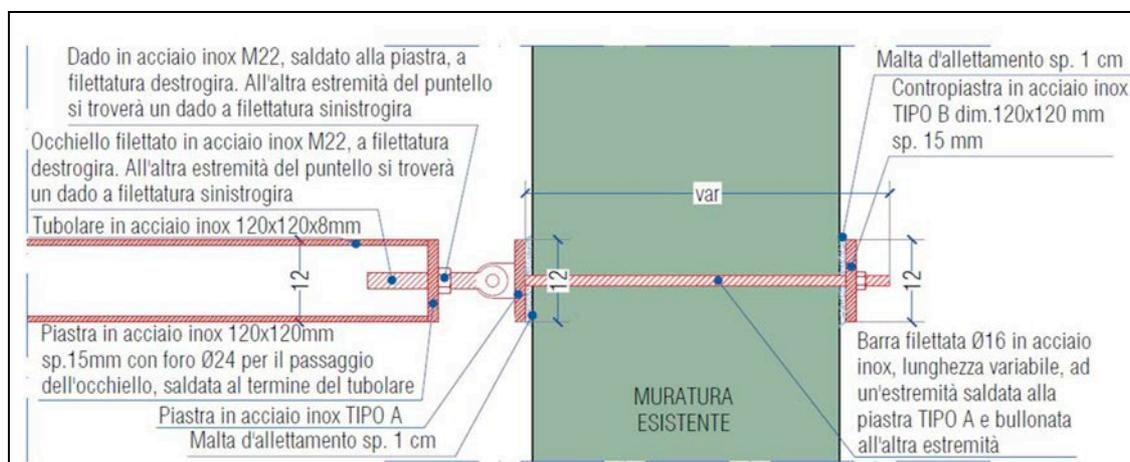
10a. Puntelli orizzontali Regio I - Insula 2 - Civico 15 parete 6: (a) dettaglio di collegamento alla parete – stralcio da tavola di progetto,

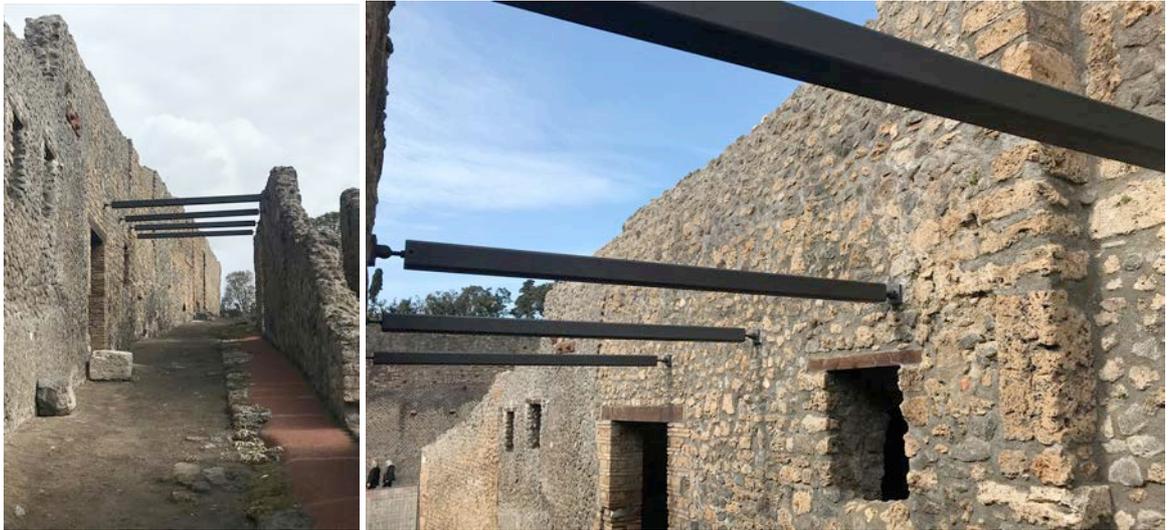
10b,c. Puntelli orizzontali Regio I - Insula 2 - Civico 15 parete 6: (b) e (c) intervento concluso (foto degli autori).

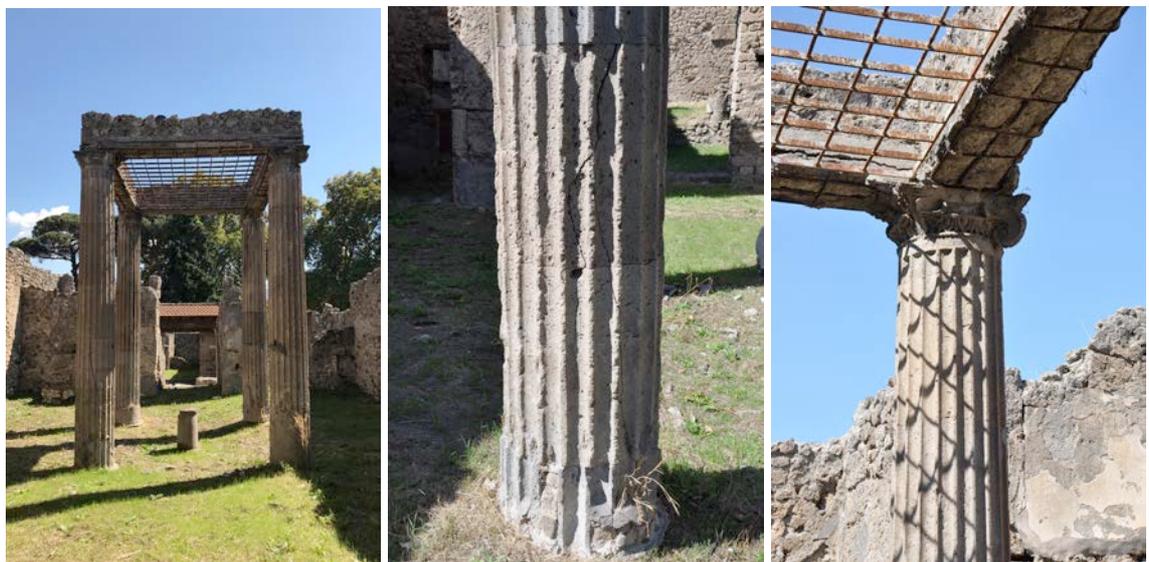
11. Stato di fatto, tetrastilo estivo o casa della Grata Metallica (foto degli autori).

La Casa della Grata Metallica, scavata nel 1873, si distingue per la presenza di un atrio tetrastilo di epoca sannitica, con quattro colonne poste a sostegno del compluvio, che in origine era protetto da una grata metallica, della quale si rinvennero i resti ben conservati nel corso dello scavo della casa. Dopo lo scavo si procedette al restauro parziale del compluvio, poggiando sulle colonne un leggero architrave di legno, al quale venne fissata una copia della grata metallica, e realizzando, al di sopra dell’architrave un cordolo di muratura, alto circa cm 45. [...]. A seguito dei bombardamenti andarono distrutti gli ambienti, in particolare le tabernae, lungo la facciata della casa. L’atrio tuttavia non subì conseguenze ed il restauro dell’impluvio realizzato a fine Ottocento venne conservato sino agli inizi degli anni Ottanta del secolo scorso. La casa, infatti, subì i danni del terremoto del 1980, a seguito dei quali, nell’ambito dei lavori di restauro straordinari eseguiti con fondi F.I.O., primo stralcio, si procedette al restauro del compluvio. Con il restauro del 1982 le travi di legno furono sostituite da travi in cemento armato, al di sopra delle quali venne ricostruito il cordolo di muratura di sacrificio e venne riproposta la grata metallica, della quale si realizzò una seconda copia” [19] (figura 11).

La soluzione di consolidamento adottata impedisce il ribaltamento del tetrastilo, evitando ingombranti ponteggi di messa in sicurezza, particolarmente impattanti e che ne avrebbero limitato la visitabilità.

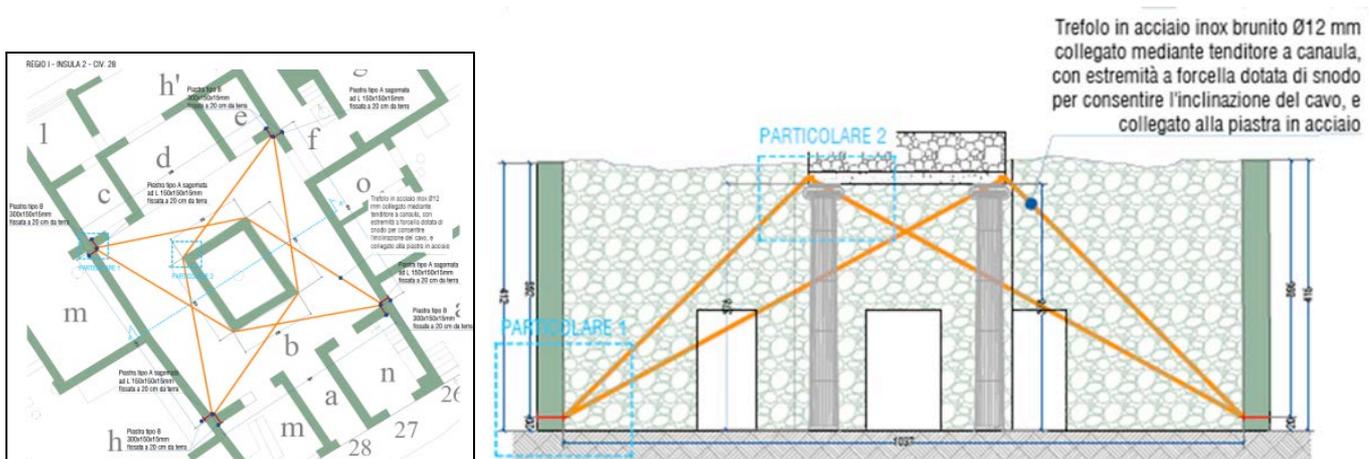
12. Pianta e prospetto: Intervento di consolidamento con strallatura a diamante del tetrastilo (Casa della Grata Metallica) – estratto da tavole di progetto.

La soluzione è basata sull'impiego di quattro stralli di "controventamento aereo" (figure 12 e 13), in cavi di acciaio inox, del diametro di 12 mm, ancorati ai 4 spigoli delle murature d'ambito del triclinio. Ciascun cavo lambisce uno dei quattro spigoli della cornice in c.a. del tetrastilo, così da costituire un controventamento tetra stellato dalla geometria "a diamante", in grado di resistere alle sollecitazioni orizzontali sismiche, in qualsiasi direzione. I cavi sono dotati di tenditori a canala alle estremità, così da poter applicare un tiro iniziale e rendere il sistema attivo.

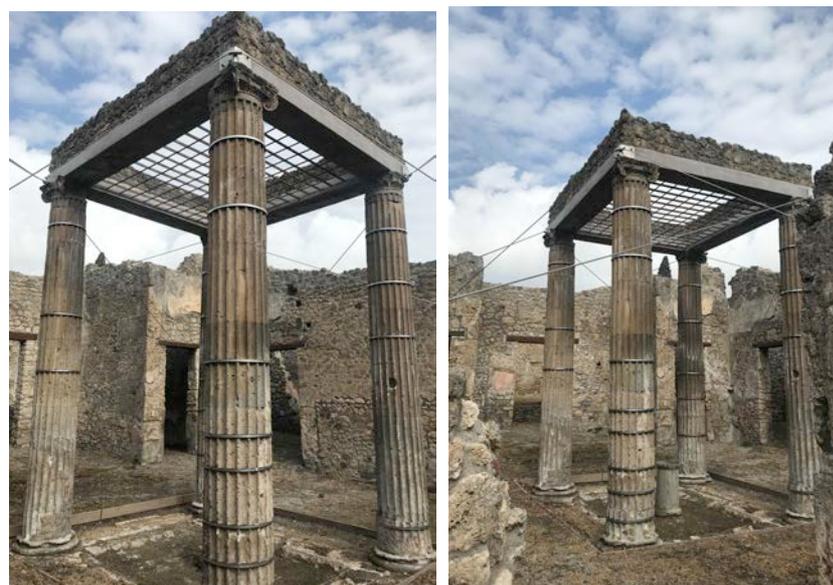
13. Strallatura a diamante del tetrastilo (Casa della Grata Metallica) a lavori ultimati (foto da Impresa Lucci Salvatore s.r.l.).

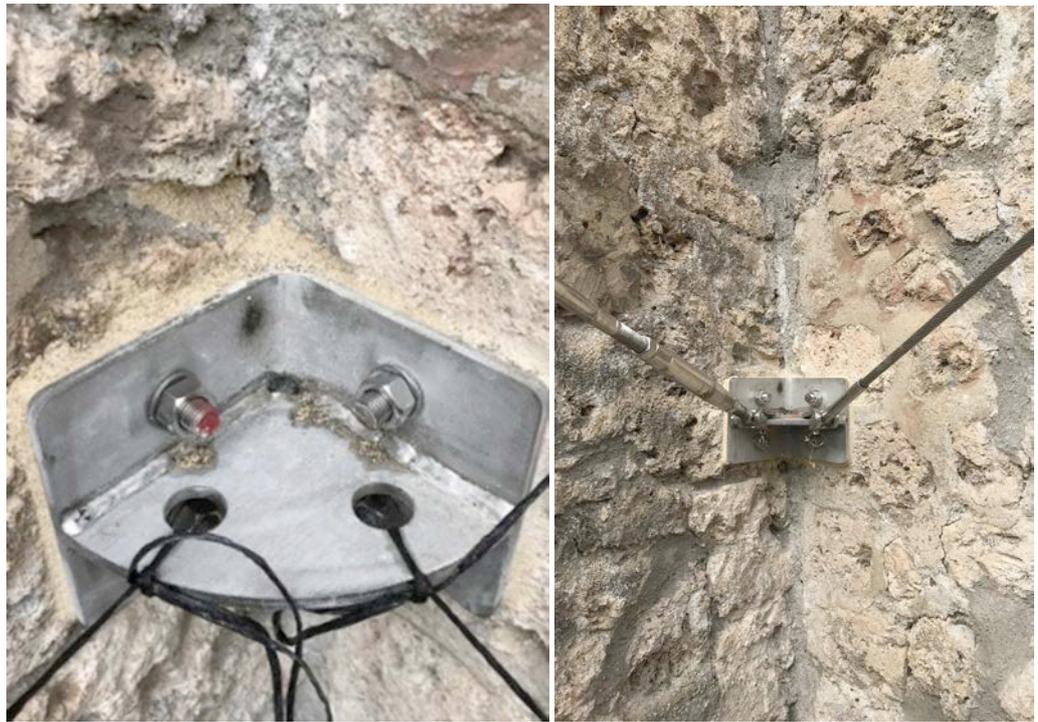
14. Dettagli delle piastre di ancoraggio alle pareti: (a) durante il cantiere e (b) a lavori ultimanti (foto degli autori).

Nei punti bassi, al fine di evitare l'impiego di malte da iniezione nelle murature, si è optato per ancoraggi con contro piastre a vista in acciaio (figura 14), poste nei 4 angoli delle pareti d'ambito, ad una quota intermedia, tale da non costituire intralcio al passaggio dei visitatori; piastre di ancoraggio e contro piastre sono solidarizzate mediante connettori passanti nella muratura, di diametro pari a 16 mm. Nei punti alti, le piastre sono sagomate ad "L" e dotate di tubo passa-cavo (figura 15); poste nei 4 spigoli della trave di collegamento sommitale, tali piastre sono collegate alla trave in c.a. mediante due coppie di barre inghinate per ciascun angolare.

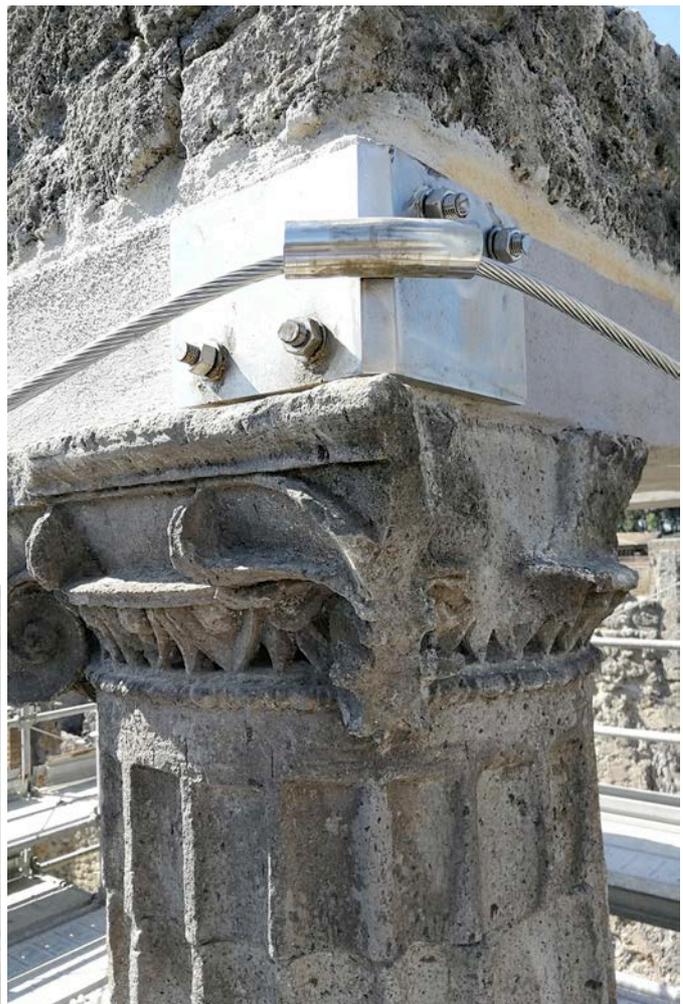
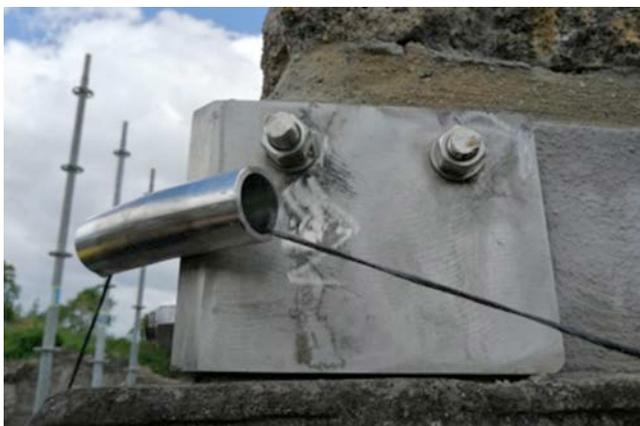
15. Dettagli delle piastre di ancoraggio al tetrastilo durante il cantiere (foto di arch. B. De Nigris).

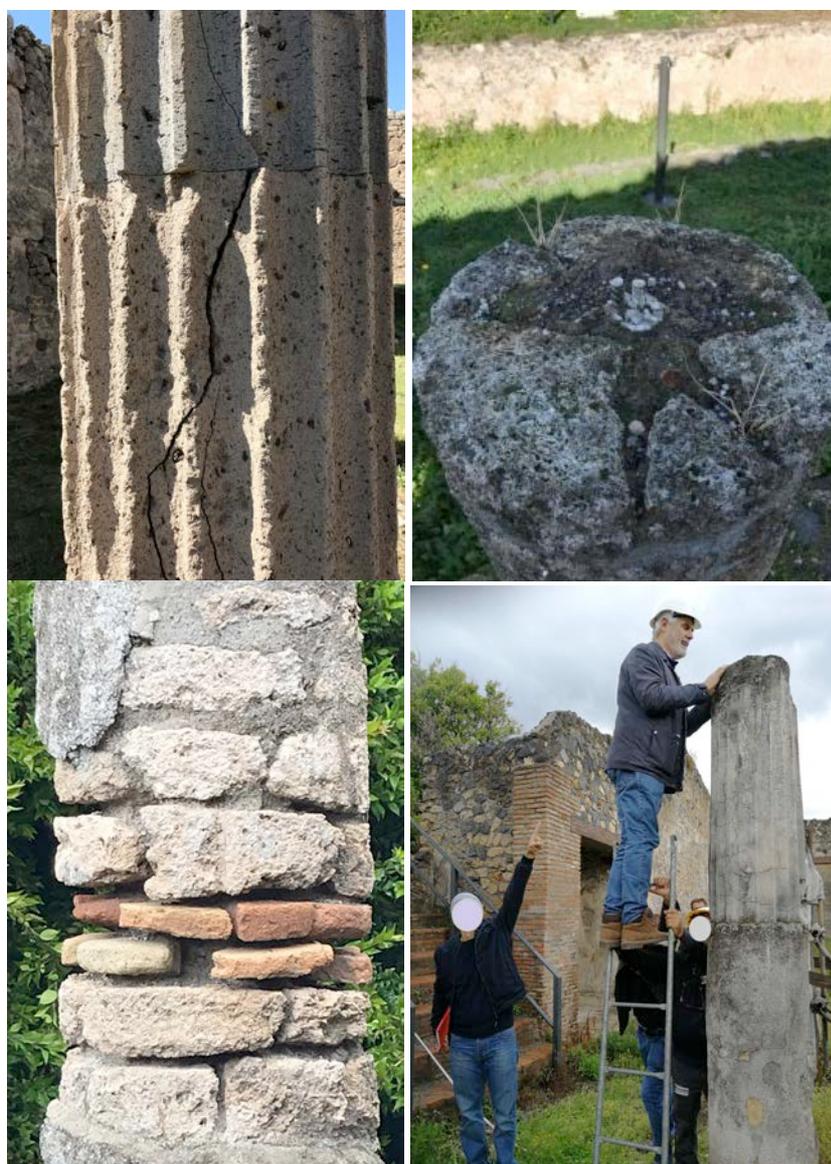
16. Stato di fatto delle colonne: (a) colonna lesionata a causa di presenza di ferri di armatura, (b) presenza di armature inghisate nell'area centrale della colonna, (c) mancanza di giunti di malta, (d) il Prof. Jurina intento a verificare la presenza di eventuali barre di armatura inserite nelle colonne (foto degli autori).

Le numerose colonne isolate di Pompei costituiscono elementi particolarmente vulnerabili alle azioni orizzontali; molte si trovano in situazioni precarie e tali da interdire l'accesso alle *domus*. Ravvicinate ispezioni visive hanno evidenziato in parecchi casi la presenza di barre in acciaio al carbonio, disposte lungo l'asse della colonna ed annegate in malta cementizia, a collegare i rocchi sovrapposti che costituiscono le colonne (figura 16b). Pur trattandosi di un intervento incongruo e di recente realizzazione, la tenacia dell'iniezione e la delicatezza delle colonne ne ha suggerito il mantenimento. La presenza delle barre di collegamento garantisce la monoliticità dell'elemento anche se la loro ossidazione rappresenta un pericolo e frequentemente ha provocato vistose fessure ad andamento verticale sulla superficie esterna (figura 16a). Sezioni ed altezze differenti tra colonna e colonna, oltre alla presenza di intonaci e pertanto non perforabili, hanno richiesto soluzioni di messa in sicurezza *ad hoc* calibrate su ogni singolo caso. Si illustrano due innovative modalità di consolidamento: una prima che impiega cavi in acciaio inox e una seconda che invece utilizza tubolari in acciaio.

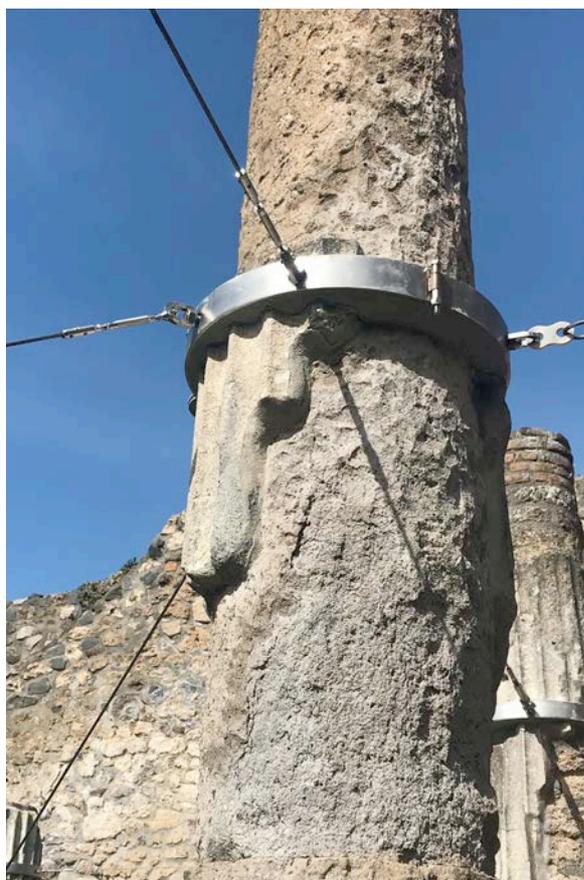
17. Strallatura delle colonne in fase di cantiere, casa del Citarista. Prova di posa dei cavi (foto degli autori).

Presso la Casa del Citarista (Regio I – Insula 4 – Civico 17-25), l'intervento ha previsto la posa di stralli in cavi d'acciaio inox diametro 10mm disposti con varie inclinazioni e direzioni, con l'obiettivo di fornire un'azione stabilizzante rispetto a quella ribaltante indotta dai carichi sismici o dal vento. Ciascuna colonna viene stabilizzata da quattro cavi (solo tre per quelle di estremità lungo un allineamento), due dei quali la collegano alle due colonne adiacenti, mentre gli altri due la collegano ad un vincolo fisso, costituito o dalla muratura d'ambito, oppure da zavorre a terra (figure 17 e 18).

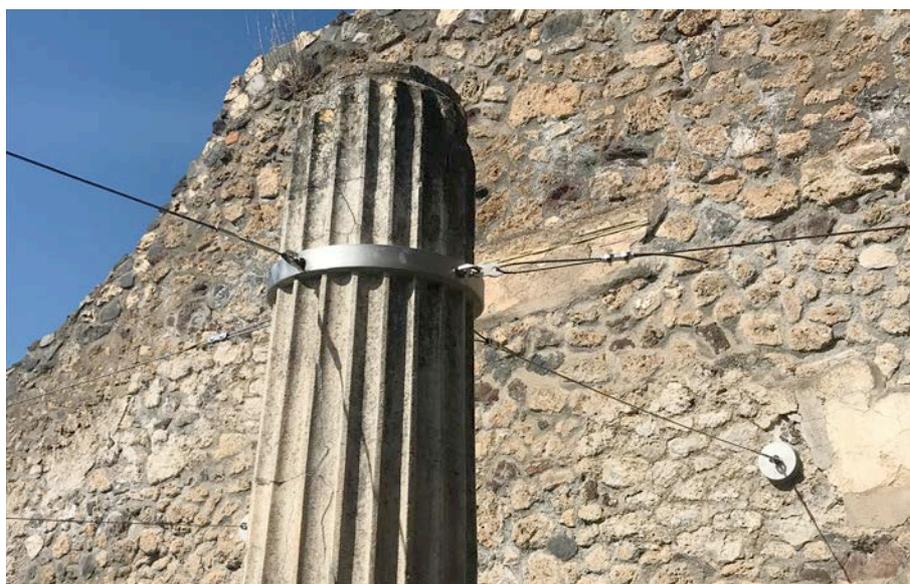
18. Strallatura delle colonne in fase di cantiere, casa del Citarista. Prova di posa dei cavi (foto degli autori).

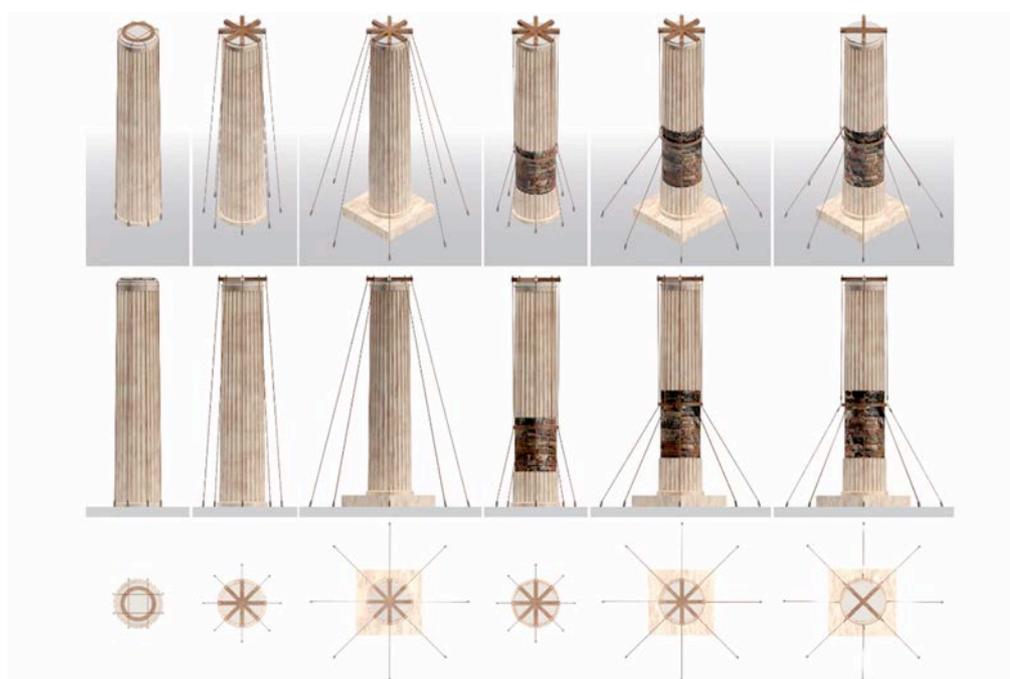
19. Strallatura delle colonne – estratto da tavole di progetto, tipologici.

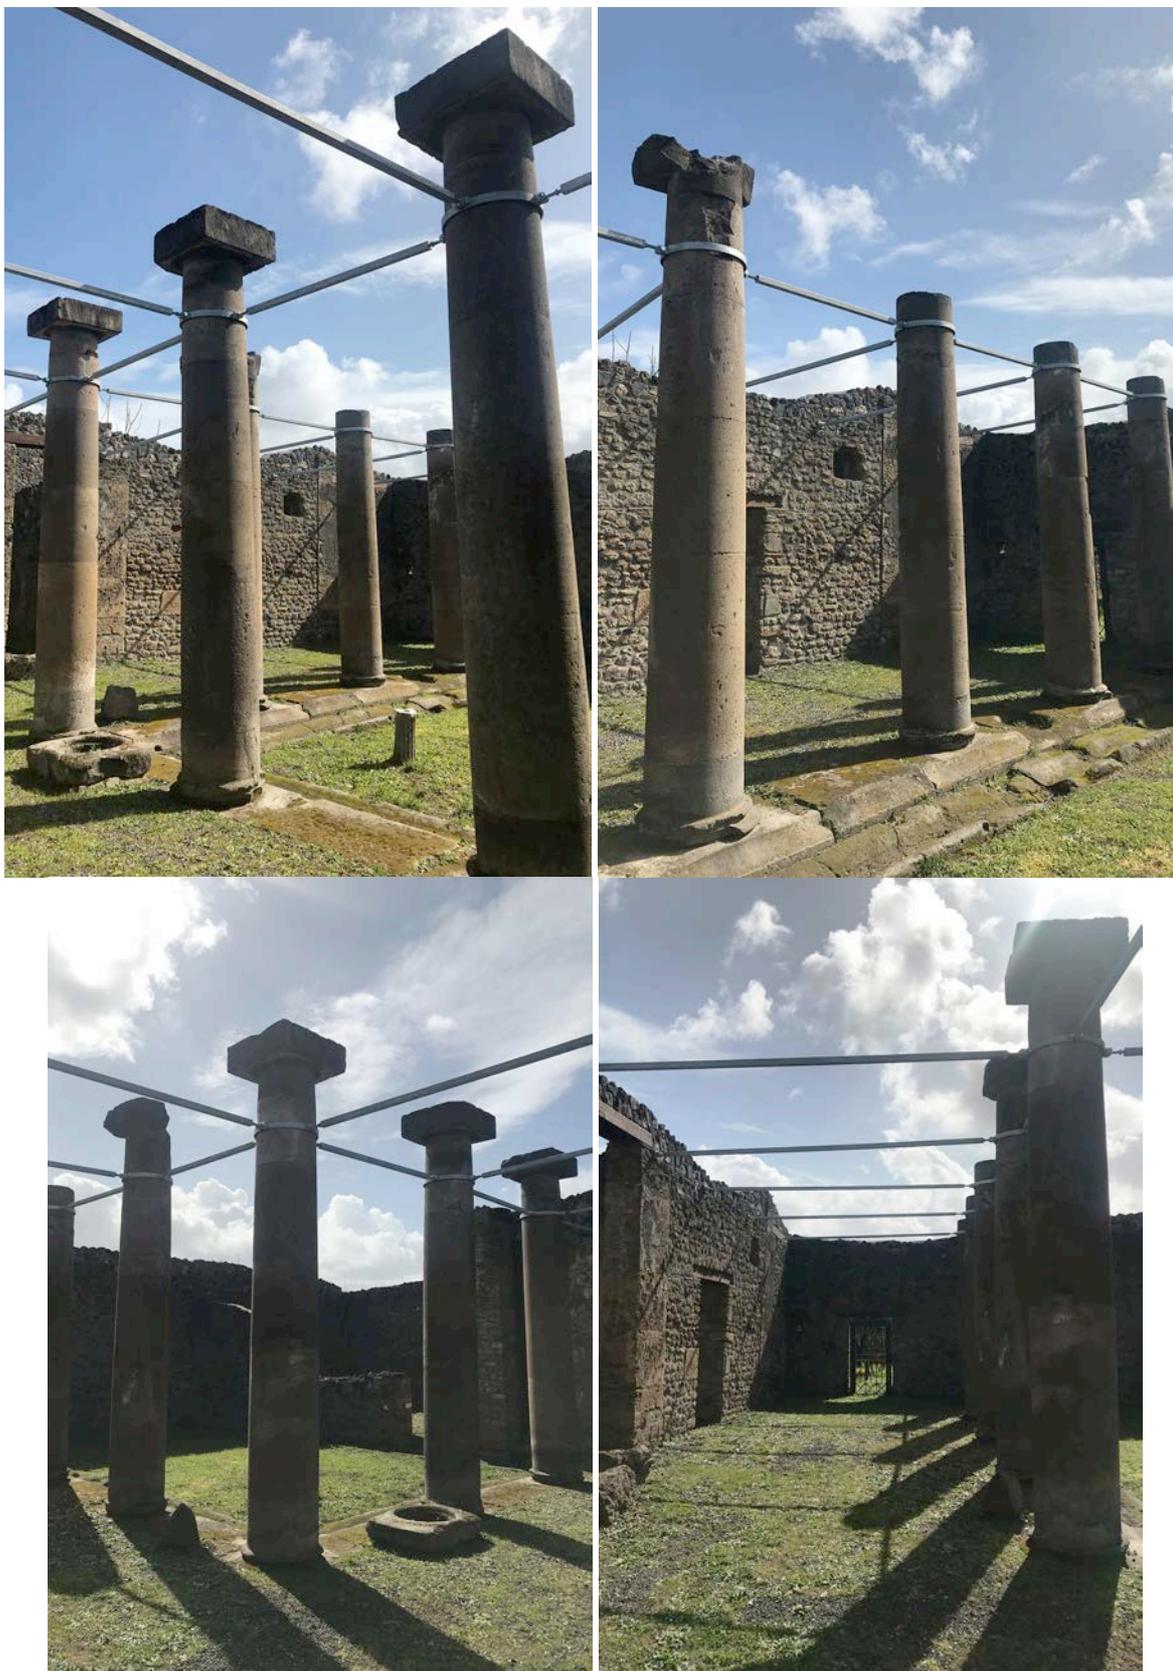
20. Pergolato metallico, Regio I- Insula 16- Civico 1 (foto degli autori).

La nuova soluzione consiste in una sorta di “pergolato” metallico, costituito da tubolari orizzontali in acciaio inox di dimensioni 50x50x4mm, ancorati da un lato alle cerchiature poste in sommità delle colonne esistenti, e, all'estremo opposto, ad un sistema di piastra – contropiastra, solidale alle pareti (figura 20).

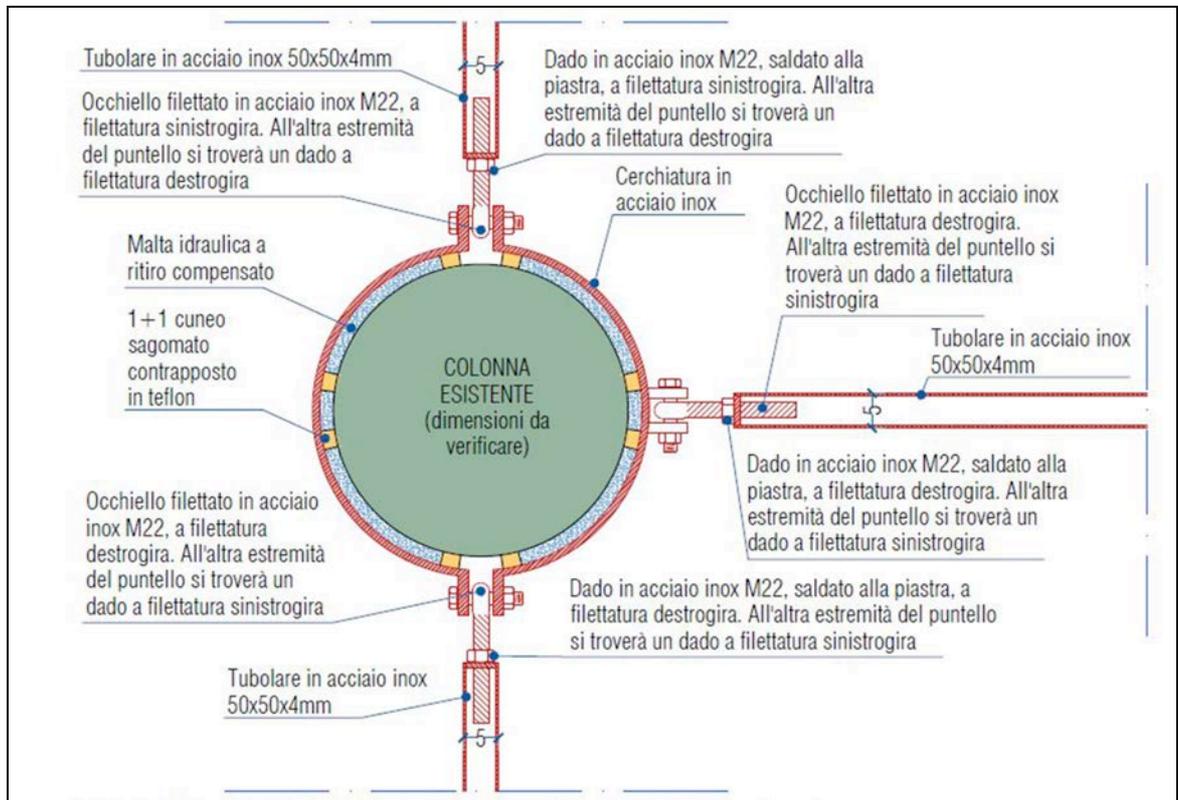
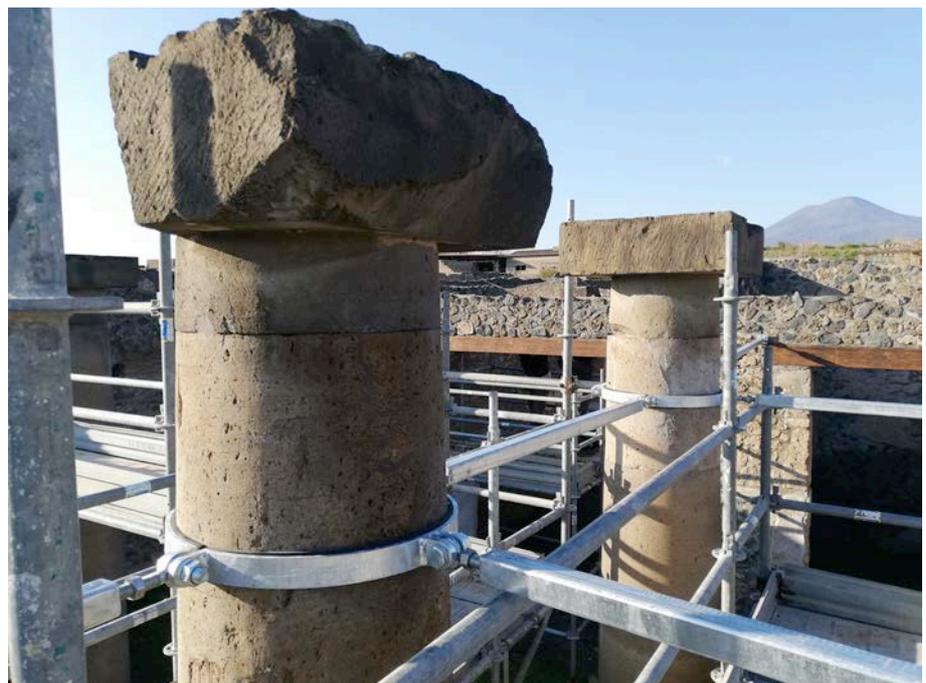
21a,c. Pergolato metallico Regio I- Insula 16- Civico 1: (a) dettaglio del collegamento alla colonna, (c) dettaglio del collegamento alla colonna (foto di arch. B. De Nigris)

Il collegamento alla colonna avviene per mezzo di due occhielli filettati M22, che collegano il tubolare all'anello di sommità (figura 21a,c) ed alla piastra a muro (figura 21b,d), tramite un perno; gli occhielli sono a filettatura destrogira ad un'estremità e sinistrogira all'estremità opposta, in modo da poter tesare il tubolare e creare un presidio attivo rispetto al ribaltamento delle colonne. Per tenere conto delle irregolarità delle superfici è stato previsto uno strato di allettamento in malta di calce.

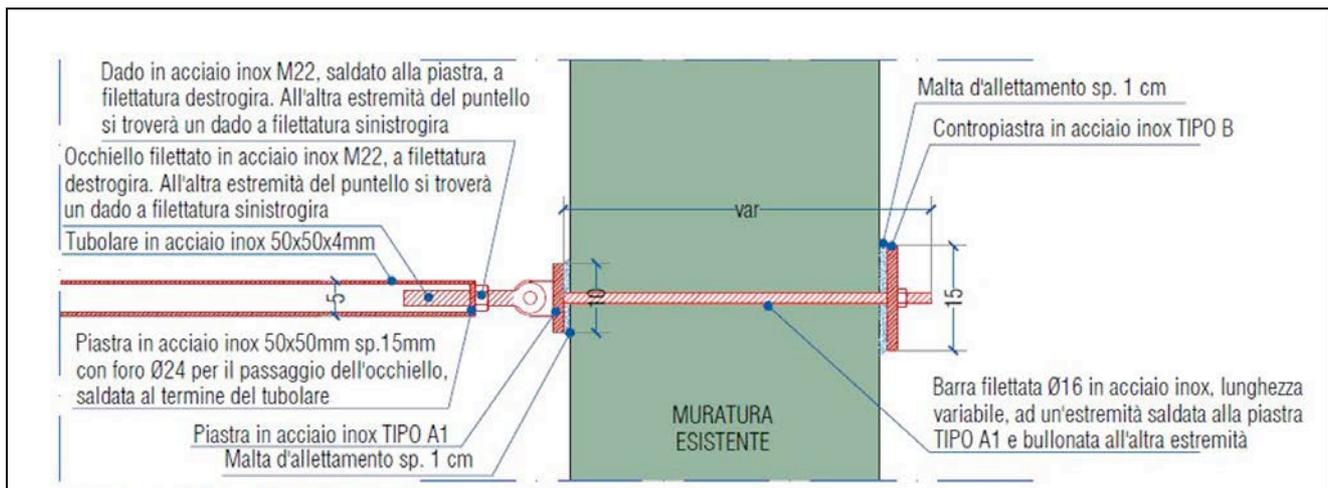
21b,d. Pergolato metallico Regio I- Insula 16- Civico 1: (b) dettaglio del collegamento alla parte – stralcio da tavola di progetto, (d) dettaglio del collegamento alla parte (foto degli autori).

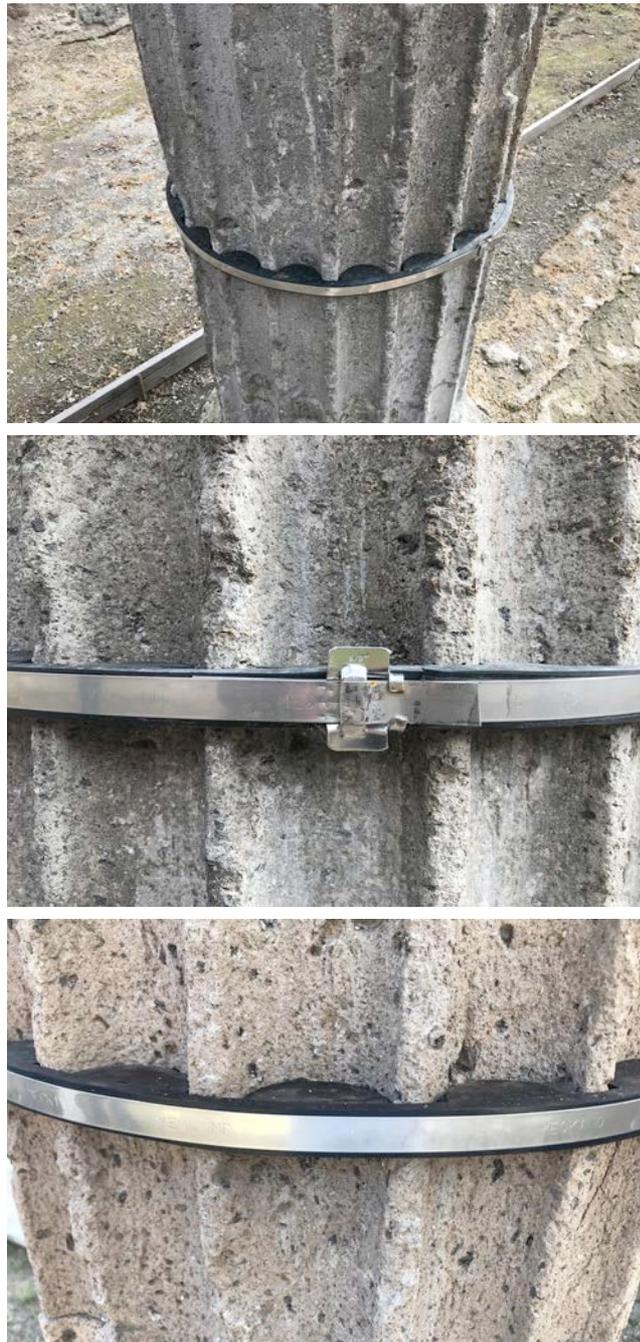
22. Cerchiatura delle colonne con regge metalliche e interposto strato di neoprene tra la reggia e la colonna: (a) cerchiatura, (b) dettaglio di chiusura della reggia (foto degli autori), (c).dettaglio dello strato di neoprene sagomato tra la reggia e la colonna (foto da Impresa Lucci s.r.l.).

È stata introdotta una cerchiatura minima, compatibile con la materia storica e reversibile, costituita da regge metalliche in inox, di spessore 1,5 mm e larghezza pari a 16 mm.

Nel caso di colonne lisce sotto alla reggia è stato interposto uno strato continuo di neoprene, di larghezza 20 mm e di spessore 5 mm. Nel caso di colonne con scanalature sono stati impiegati ulteriori spessori in neoprene, sagomati a semicerchio ed interposti nelle gole tra pietra e reggia, al fine di evitare la concentrazione di sforzi sui listelli che separano le scanalature medesime e ridistribuire così le compressioni radiali in modo uniforme lungo la circonferenza (figura 22a,b,c).

L'effetto cerchiante delle regge, messe in tensione, contribuisce positivamente all'incremento di resistenza delle colonne e al tempo stesso ne garantisce una certa duttilità, particolarmente utile in zona sismica.
