POMPEI , REGIONES I , II E III

Nuove strategie di intervento per la messa in sicurezza

POMPEII: NEW INTERVENTION STRATEGIES FOR THE SAFETY OF REGIONES I, II AND III

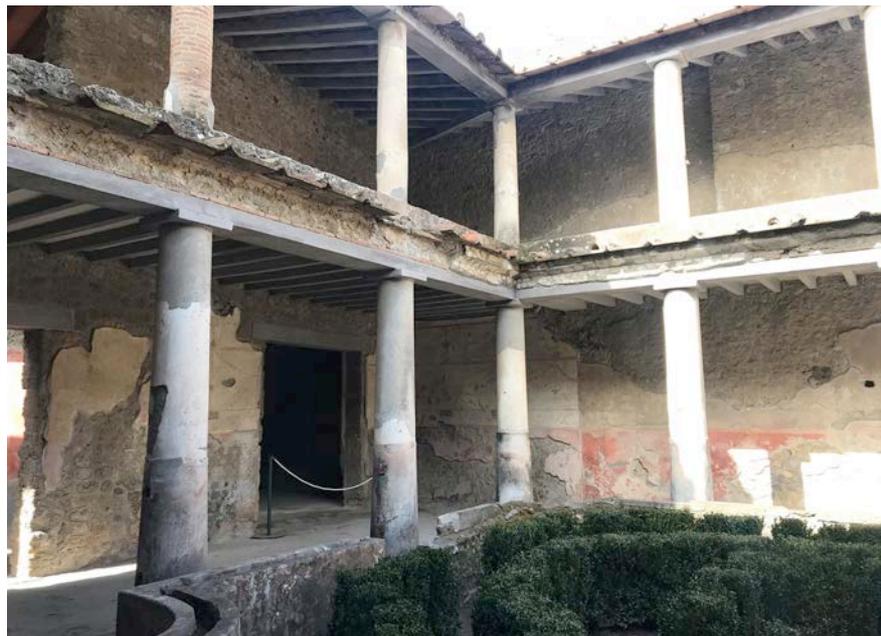
24. Vista del peristilio a doppio ordine della casa degli amanti felici, dopo il restauro (gennaio 2020) (foto degli autori).

La particolarità più rilevante dell'abitazione consiste nella presenza del peristilio a doppio ordine di colonne che rappresenta un *unicum* a Pompei (figura 24).

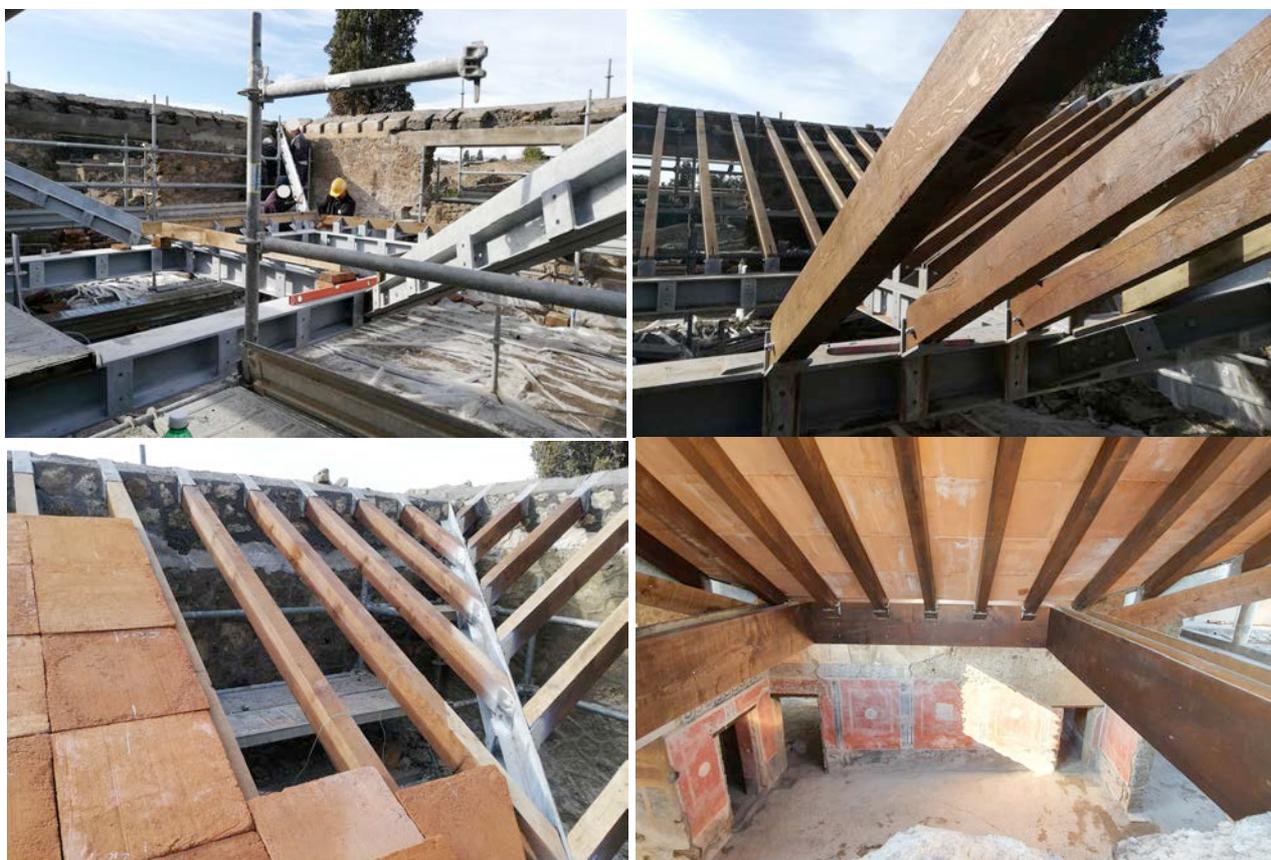
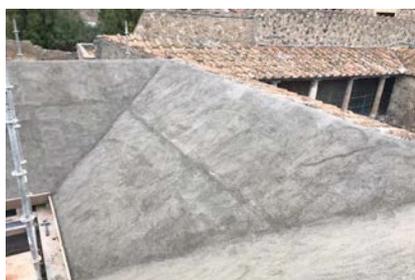
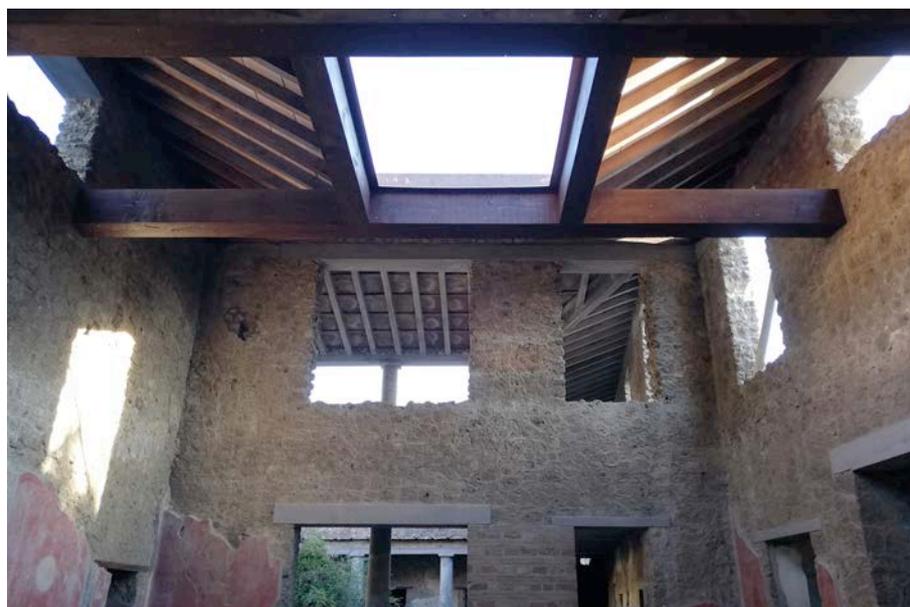
25. La nuova copertura della Casa degli Amanti Felici: (a) nuova struttura in acciaio, (b) posa dei travetti lignei, (c) piastrelle in cotto di nuova fattura, (d) sistema di scolo delle acque, occultato tra le foderie in legno che rivestono la struttura portante in acciaio, (e) strato di malta impermeabilizzante successivamente coperto da tegole, (f) vista interna a lavori ultimati (foto di arch. B. De Nigris).

La nuova copertura è costituita da 2 travi principali, in HEA220, e da 4 puntoni inclinati, costituiti da coppie di UPN 140, in acciaio zincato, per garantire la durabilità del materiale (figura 25b,c). A tale struttura in acciaio si accostano fodere in legno, che restituiscono, insieme ai nuovi travetti lignei dell'orditura secondaria, una lettura formale unitaria; tali fodere in legno celano il sistema di smaltimento delle acque meteoriche, il quale sostituisce i preesistenti ed inadeguati tubi in plastica a vista, utilizzando canaline ispezionabili, che convogliano l'acqua piovana all'esterno (figura 25d). Al di sopra dell'orditura secondaria sono state posizionate piastrelle in cotto di nuova fattura, ma di dimensioni analoghe a quelle originarie, visibili all'intradosso e protette (figura 25c,d) all'estradosso da un sottile strato continuo di malta impermeabilizzante. Al di sopra dello strato impermeabilizzante sono state riposizionate le tegole di recupero (figura 25e).
