PROVE SPERIMENTALI EX-ANTE PER L'IDONEITÀ ALL'USO DI TRAVI IN C.A.P.

L. Jurina, E.O. Radaelli
Politecnico di Milano, Dipartimento ABC, Milano

SOMMARIO

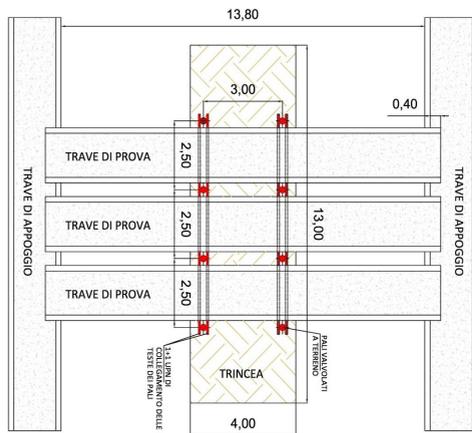
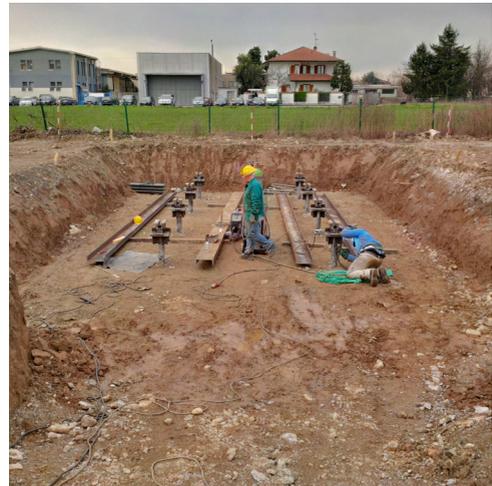
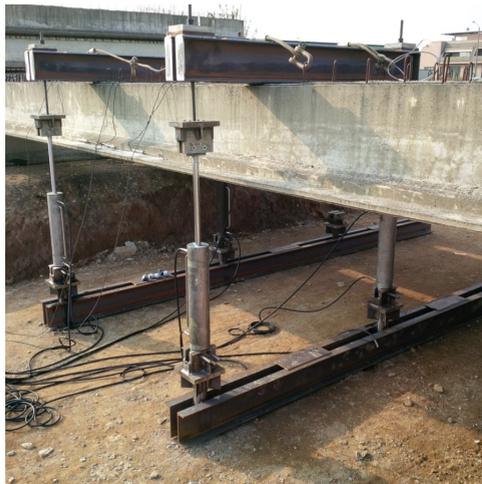
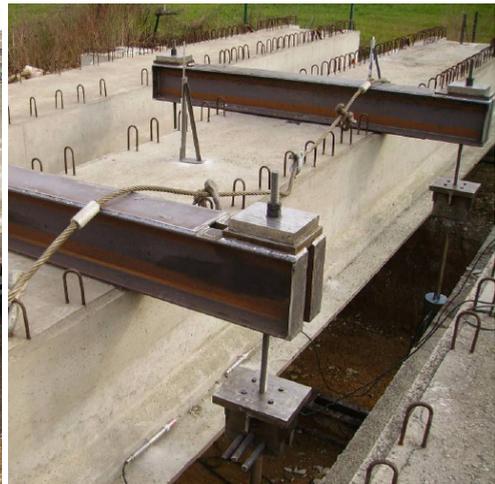
Figura 5. Layout di prova.

In particolare, per un carico mediamente compreso tra 70 t e 80 t sono apparse le prime fessure all'intradosso, lungo la direzione corta, parallele e distanti circa 20 cm una dall'altra.
