Il Sud Milano e l'Abbazia di Chiaravalle:
una grande risorsa di storia, di agricoltura e di fede

LE NECESSITA' DI CONSOLIDAMENTO STRUTTURALE DELLA "CIRIBICIACCOLA", LA TORRE NOLARE DELL'ABBAZIA DI CHIARAVALLE

Lorenzo Jurina
Politecnico di Milano
lorenzo.jurina@polimi.it
www.jurina.it

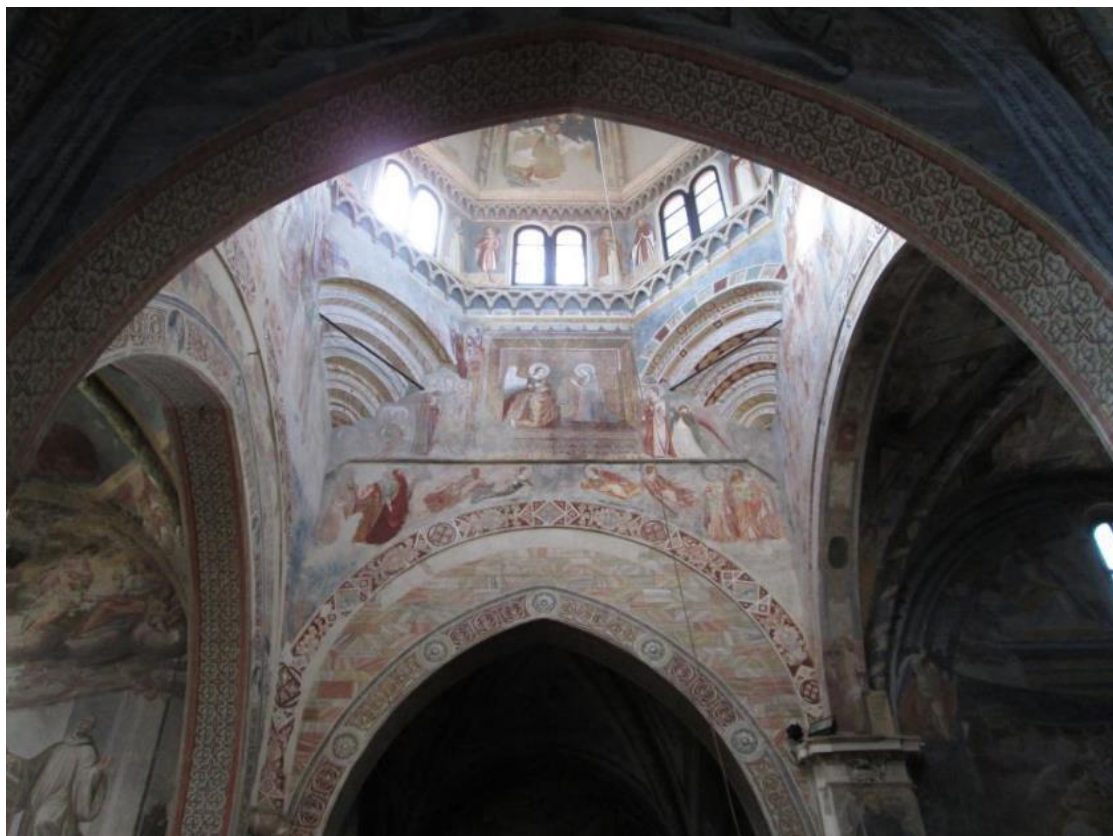
Gli archi a tutto sesto che sostenevano la precedente copertura della crociera sono stati affiancati da tre nuovi archi a sesto acuto, in grado di ricevere il peso della possente Torre nolare e condurlo a terra.

Il doppio sistema di archi di scarico con l'arco a sesto acuto e quello a tutto sesto.

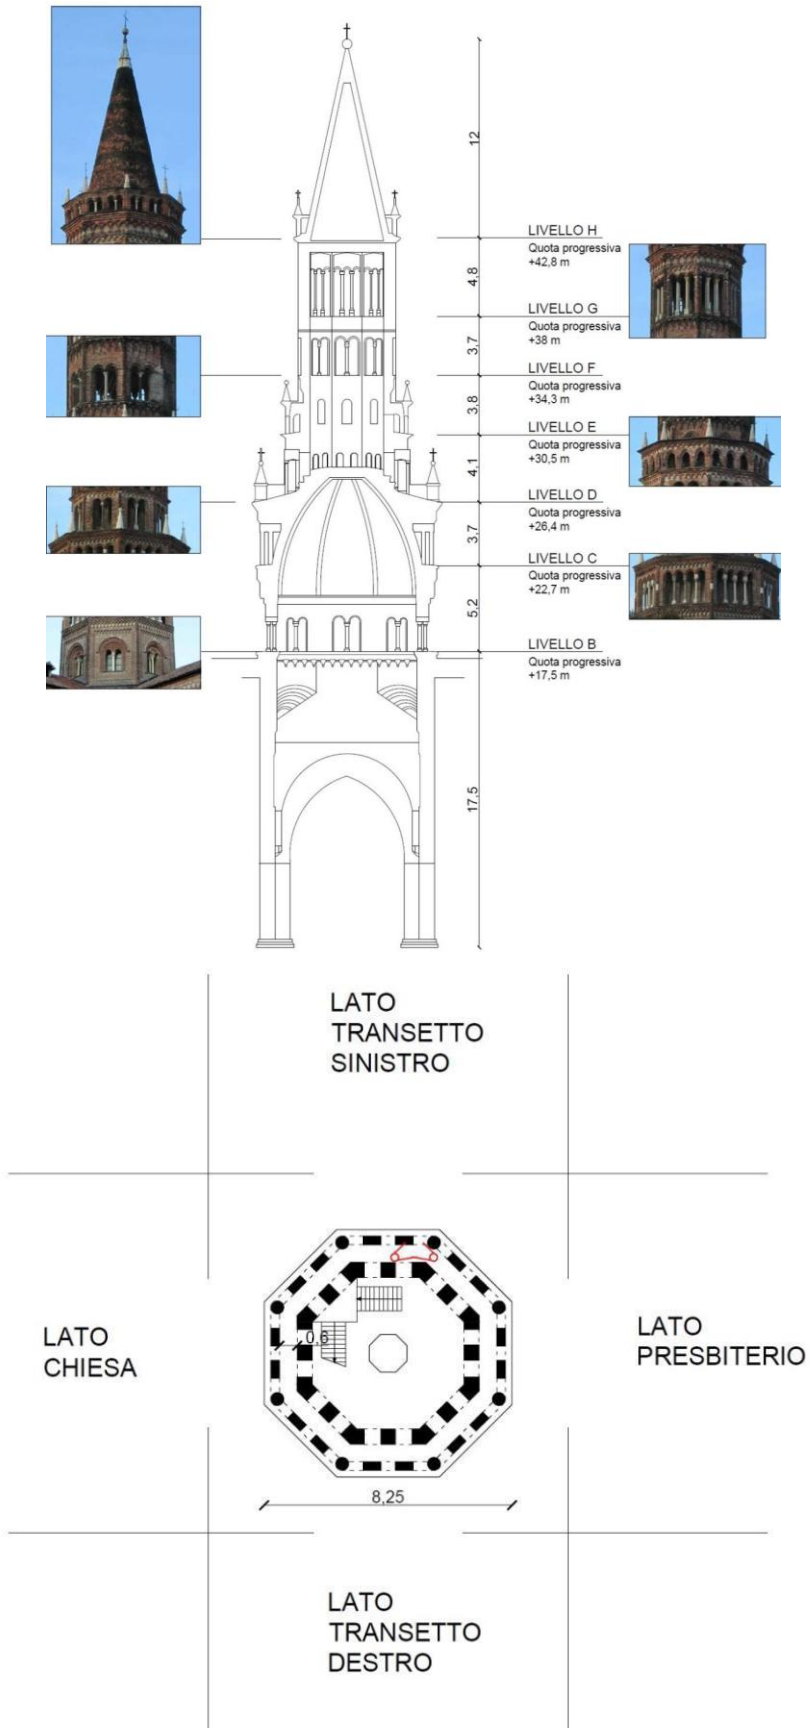
Sezione verticale ed orizzontale in corrispondenza del livello E

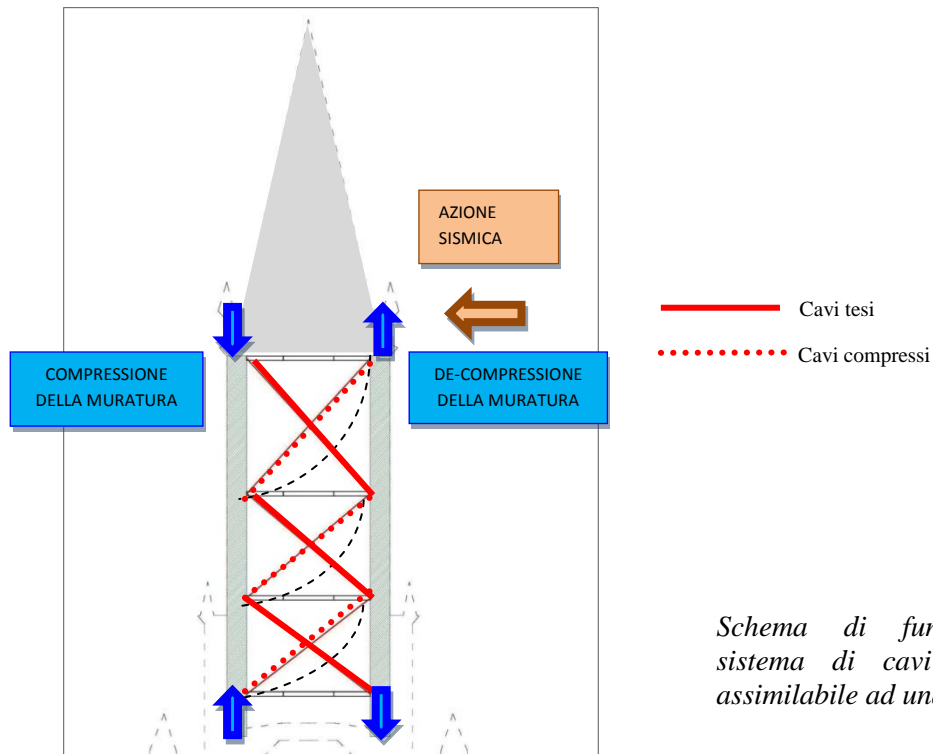
La proposta progettuale appena illustrata è stata verificata mediante un'accurata modellazione ad elementi finiti. I calcoli hanno confermato un incremento della rigidezza della torre nolare e una considerevole riduzione degli sforzi e degli spostamenti in sommità, confermando la bontà della scelta progettuale. La riduzione degli spostamenti orizzontali delle estremità superiori si attesta attorno ad un valore del 60%, adeguato ad un intervento di "miglioramento strutturale, come richiesto dalla normativa vigente.

I cavi risulteranno in parte tesi e in parte laschi (anche se questo effetto verrà mitigato o addirittura eliminato dalla pre-tesatura), mentre le cerchiature ottagonali avranno il compito di consentire l'ancoraggio dei cavi stessi alla muratura perimetrale.

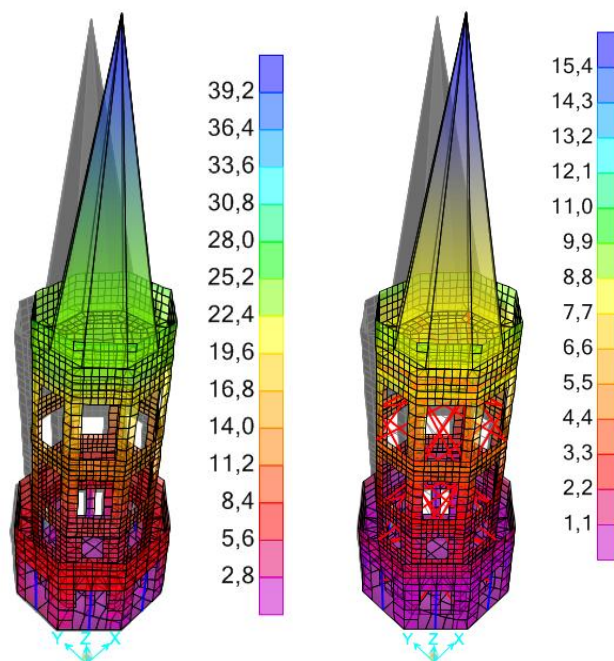
Quota TORRE (m)	Spostamenti pre consolidamento (mm)	Spostamenti post consolidamento (mm)	Riduzione (%)
+27,50	40,90	16,12	-61%
+16,00	24,80	9,90	-60%

Confronto degli spostamenti pre e post-consolidamento [mm]

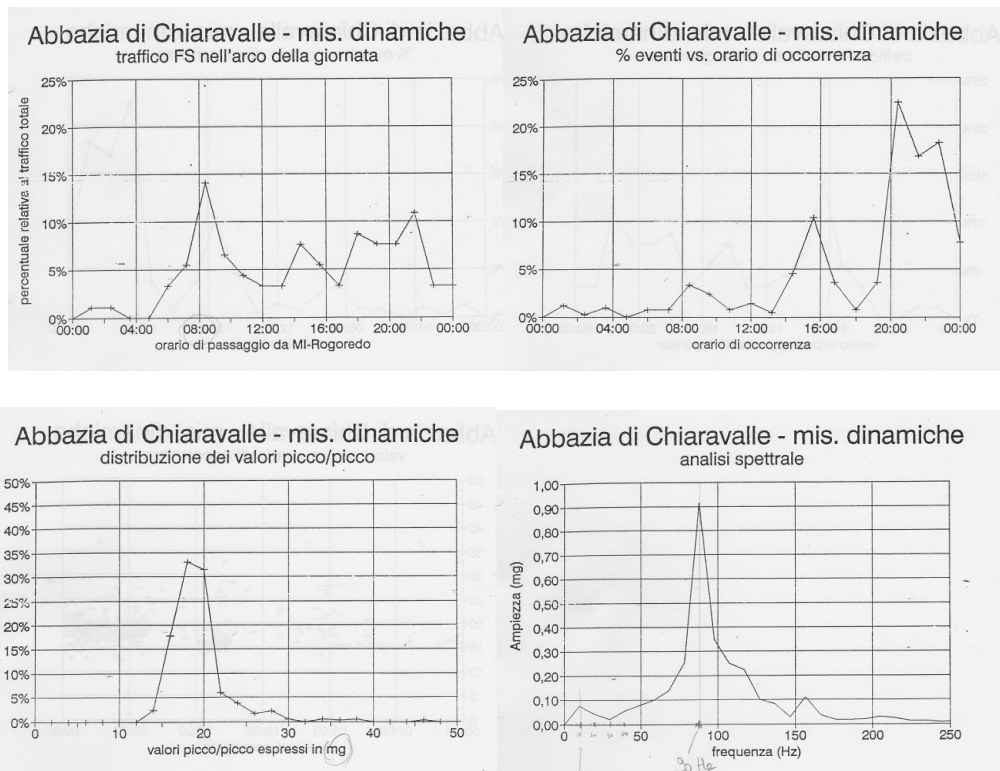
Le misure dinamiche - 1992

A tal proposito nel 1992 è stata condotta una registrazione dinamica degli effetti sulle strutture, indotti dal passaggio dei treni mediante un accelerometro posto all'estradosso della volta absidale, sulla falda Est (la più prossima alla linea ferroviaria) a metà della direttrice mediana congiungente il colmo della volta al muro Est. Con tale strumentazione si sono potute rilevare alcune delle frequenze proprie della struttura.

I valori ottenuti hanno restituito un picco molto pronunciato attorno a una frequenza di circa 90 Hz, che appare un'importante frequenza di risonanza propria della struttura. Di seguito alcuni grafici ottenuti.

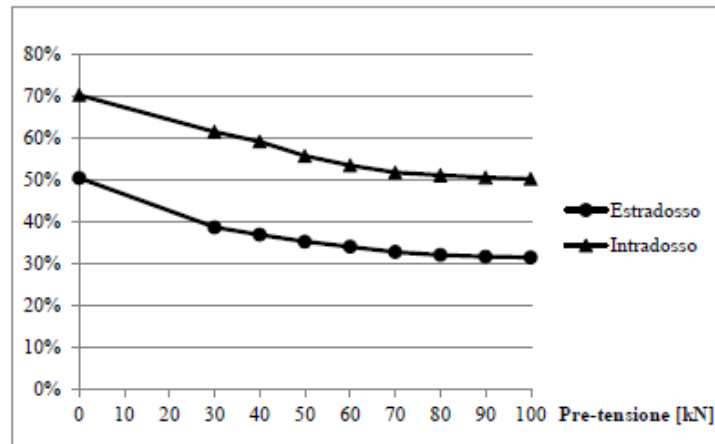
I risultati numerici hanno evidenziato un benefico apporto dell'arco armato sulla volta del transetto sinistro della chiesa abbaziale, riducendo in maniera significativa le aree tese, e dunque la possibilità di formazione delle fessure.

% di area tesa all'intradosso e all'estradosso della volta al variare del tiro nell'Arco Armato

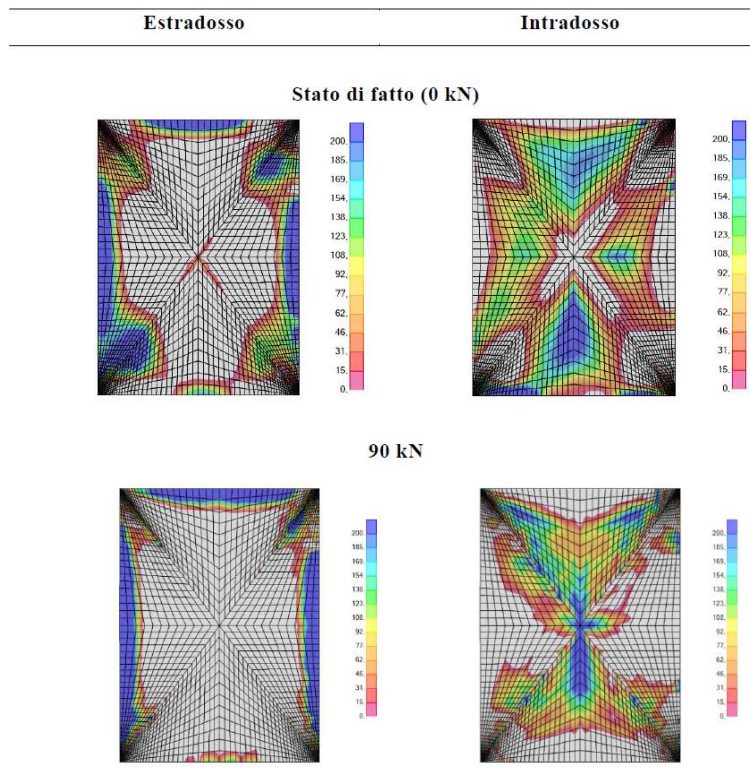
Tale sistema si è dimostrato efficace sia in presenza di carichi verticali, che in presenza di carichi orizzontali sismici. Di seguito si riportano alcuni diagrammi che rappresentano gli sforzi nella volta del transetto ed il grafico di riduzione dell'area tesa al variare del tiro imposto ai cavi.

Sforzi all'intradosso e all'estradosso della volta. Le zone compresse (di colore grigio) aumentano dallo stato di fatto allo stato consolidato con la tecnica dell'Arco Armato
