Agricoltura e fede

Arch. Silvio Fiorillo

Atti del convegno

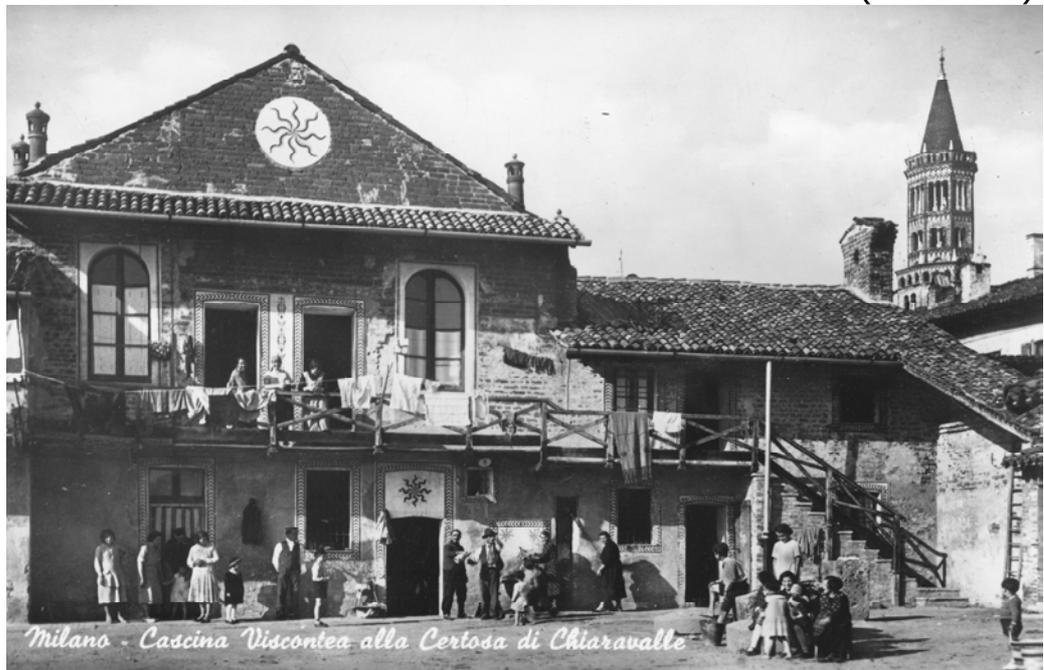
Solo negli anni '20 del secolo scorso, gli allora proprietari trasformarono i locali in abitazioni: essi furono occupati da 13 famiglie (vd. foto nr. 1). Con questo insediamento si persero o alterarono molti degli elementi che testimoniavano la sua storia. Fortunatamente negli anni '70 il patrimonio fu riacquisito dall'Ordine dei Cistercensi; purtroppo in quella circostanza gli occupanti allontananti compirono atti vandalici tali da ridurre l'edificio nello stato di rudere osservabile nelle foto (nr. 2 e 3).

Figura 1. Il mulino occupato da famiglie negli anni '20 del Novecento.

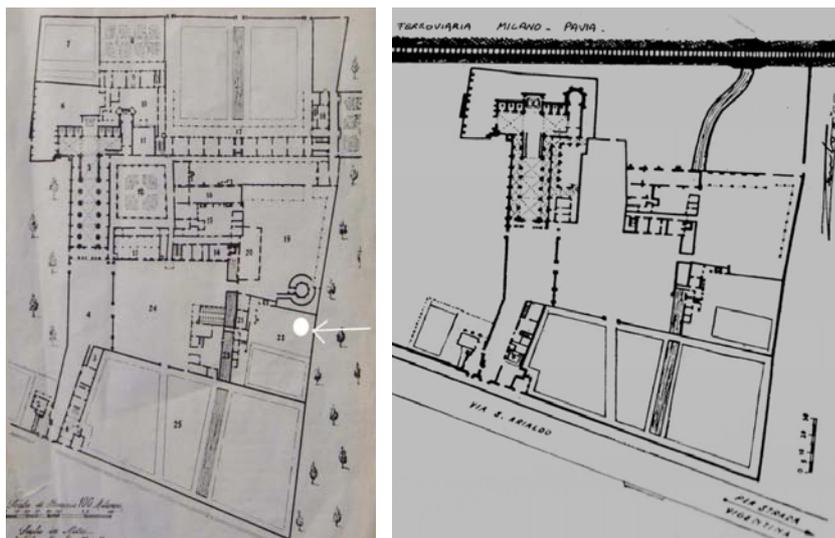
In loco erano rimasti numerosi elementi in laterizio perché a metà '800 il complesso venne demolito per più di un terzo, a seguito di espropri e alla costruzione della ferrovia Milano-Genova; ciò è visibile nelle due planimetrie a confronto (vd. foto nr.9).

Figura 9. Confronto tra le planimetrie del complesso prima e dopo le demolizioni dell'800.

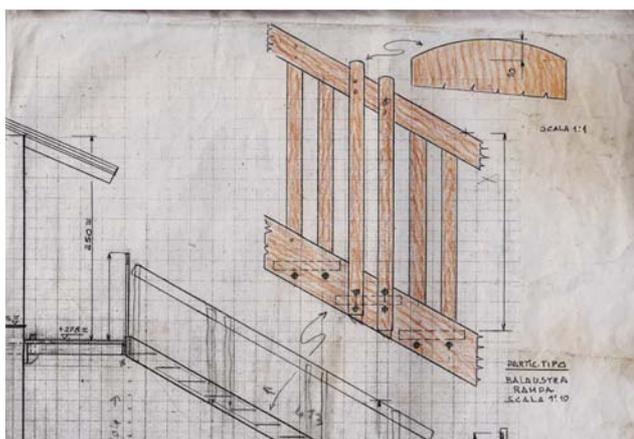
Figura 10. Dettaglio della balaustra della scala -lato est.

Gli infissi mancanti, invece, vennero disegnati tenendo presente i vari periodi delle sovrapposizioni in modo da dare possibilità di lettura delle varie epoche (evitando falsi storici) (vd. foto nr.10).

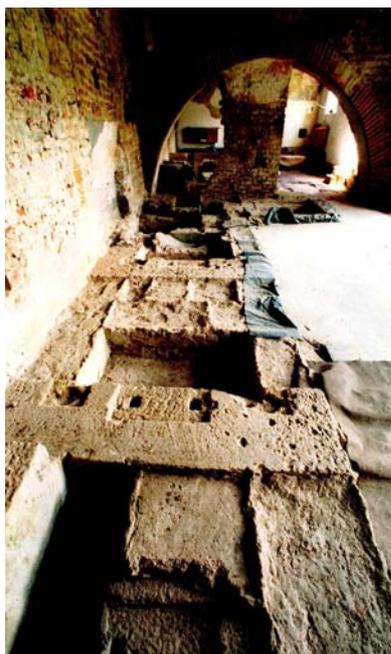
Figura 13. Reperti di base di macchine succedutesi nei secoli.

Le analisi delle tracce pervenuteci (vd. foto nr.13) mi diedero elementi indispensabili alla progettazione e al dimensionamento del progetto mulino.

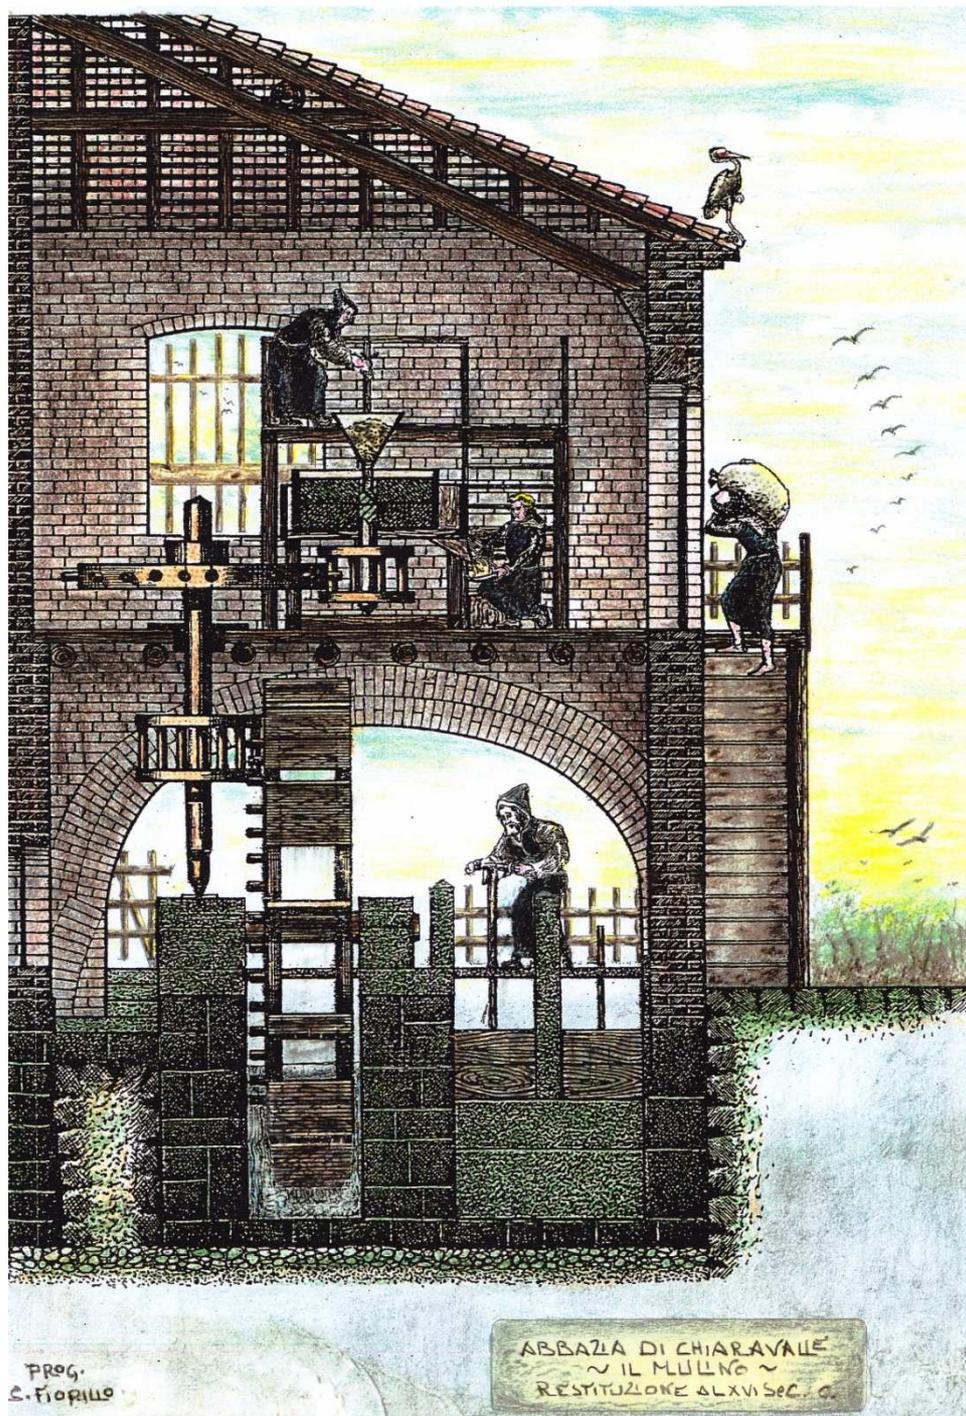
A conclusione di tutta la ricerca siamo arrivati alla possibilità di costruire l'intero impianto come, a livello rappresentativo, riportiamo nell'immagine nr. 17.

Figura 17. Deduzione dello schema di funzionamento del Mulino di Chiaravalle.
