ANALISI DEL COLLASSO DI UNA COPERTURA METALLICA SANDWICH DI GRANDE LUCE

L.JURINA¹, M.MAZZOLENI²

¹ Dipartimento di Ingegneria Strutturale, DIS, Politecnico di Milano ²Libero professionista, Bergamo

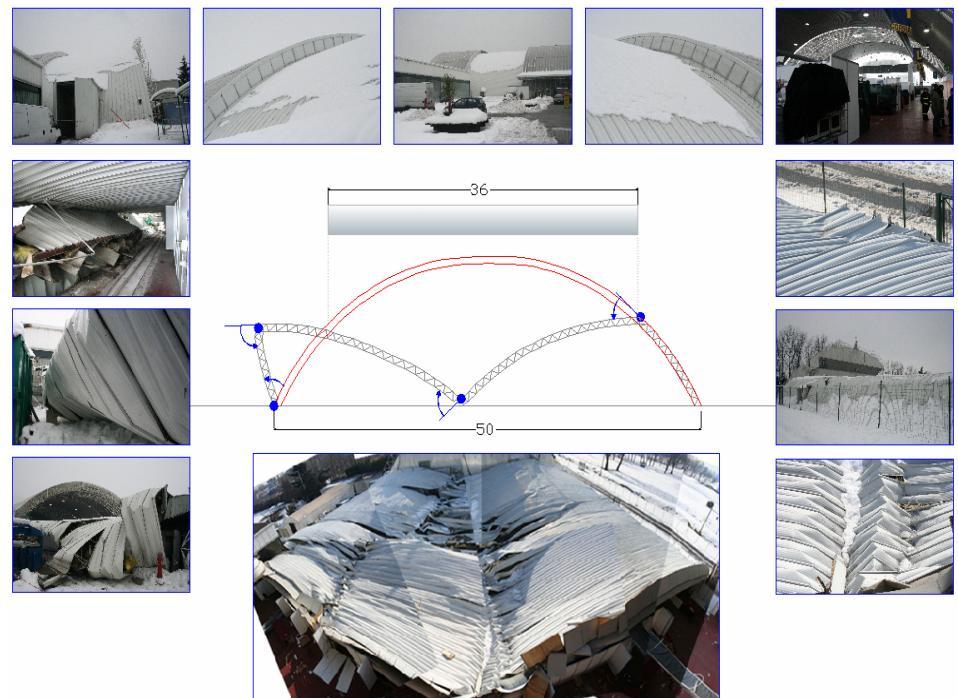
Le foto di Figura 1, in parte scattate la mattina dopo l'evento, illustrano la porzione di volta collassata (pari a un quarto dell'intero padiglione), il meccanismo di crollo con alcuni particolari delle "cerniere" e la neve che ancora copre le porzioni residue della copertura per una stesa simmetrica di 36 metri circa, su una luce di 50 m.

Figura 1 – La copertura collassata, il meccanismo di collasso a quattro cerniere, particolari delle cerniere e vista delle porzioni instabilizzate, stesa del carico da neve.

Il crollo ha interessato la sola volta sandwich ed è avvenuto in modo repentino, secondo un classico meccanismo di collasso a quattro cerniere, innescato da un fenomeno di instabilità della lamiera di ridotto spessore abbinato alla contemporanea rottura del giunto interno di collegamento a terra della struttura.

I sandwich invece, anche nelle porzioni che non sono collassate per effetto della benefica interazione con la reticolare, presentano evidenti segni di imbozzamento locale delle lamiere.

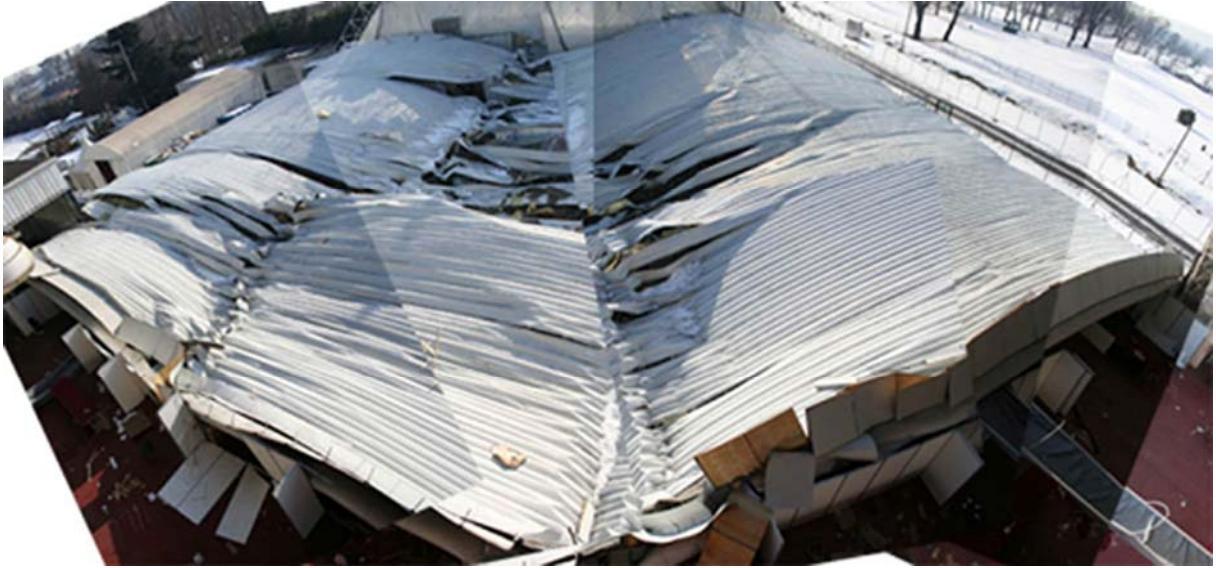
Figura 2 – Vista dall'alto della porzione di copertura crollata

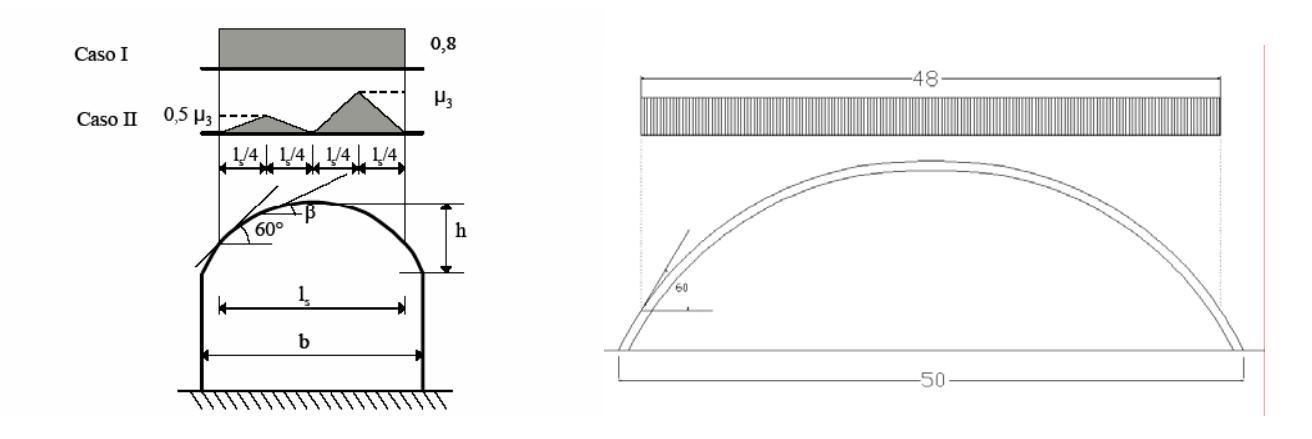
- 1. <u>Neve non accumulata</u>: stesa simmetrica uniforme di 128 daN/m² di estensione 48 metri;
- 2. <u>Neve accumulata:</u> stesa asimmetrica lineare con accumulo massimo di 320 daN/m² come riportato in figura 3;

Figura 3 – Schema di carico da neve per coperture cilindriche - T.U. Carico da neve rilevato sul posto a seguito del crollo della struttura

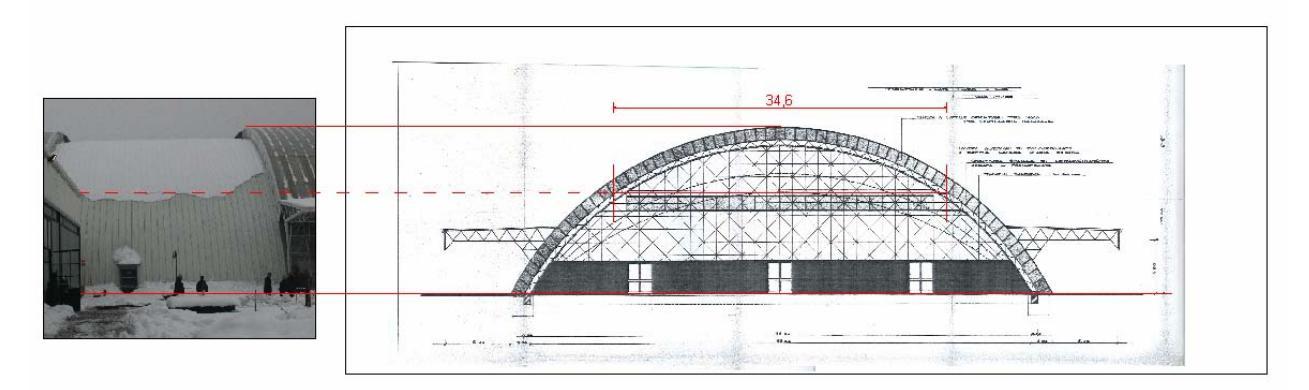
Misure eseguite in sito all'indomani del crollo della porzione di copertura hanno indicato che il peso specifico della neve bagnata era di 640 daN/m^3 (contro i 400 daN/m^3 suggeriti dal Testo Unico per la neve "umida"), e che il manto di neve accumulato sulla copertura aveva una estensione di circa 36 metri ed una altezza variabile fra i 25-30 cm (figg. 4/5).

Figura 4 – Rilievo della stesa di neve presente sulla copertura il giorno seguente il crollo

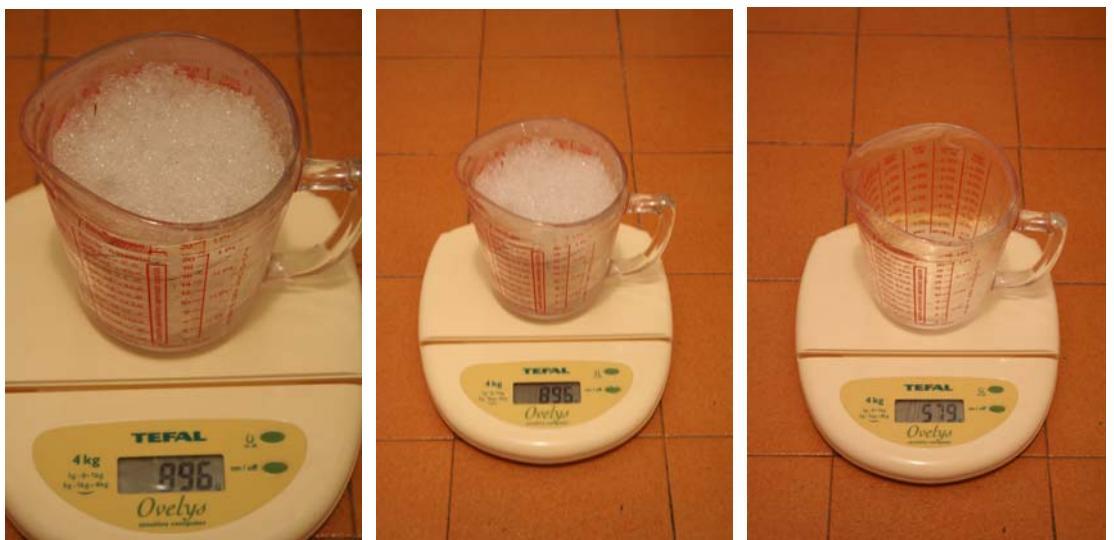
Figura 5 – Misurazione del peso specifico della neve bagnata prelevata dalla copertura

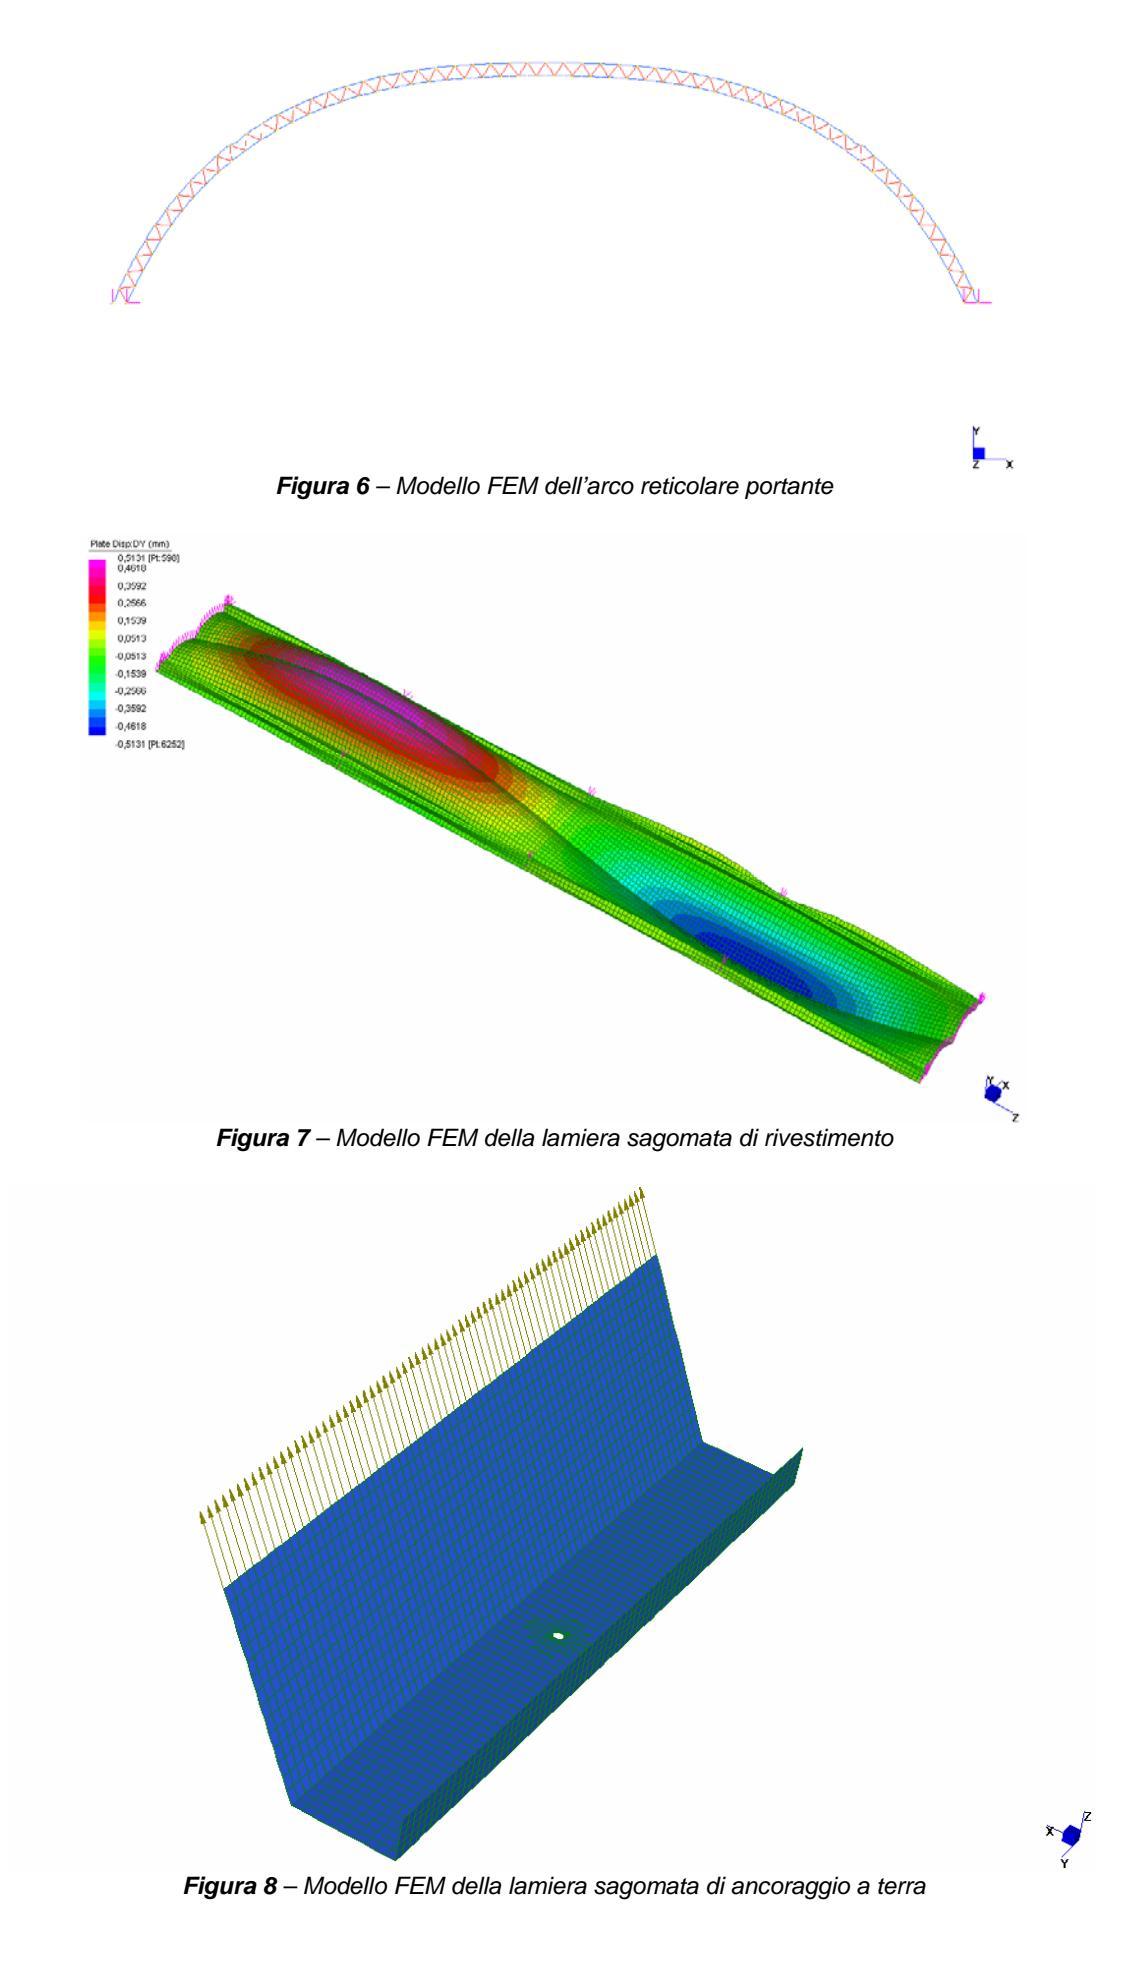
Sono state eseguite sulla struttura tre differenti analisi, una di tipo globale e due di tipo locale, mediante l'impiego di altrettanti modelli numerici ad elementi finiti. La prima analisi (fig.4), effettuata sull'intero arco trasversale portante, volta alla determinazione della stesa di carico da neve più sfavorevole per la copertura. La seconda (fig.5), effettuata sulla lastra sagomata di rivestimento, volta alla determinazione del carico critico locale per compressione. La terza (fig.6), effettuata sul nodo di collegamento a terra della copertura, volta alla determinazione della massima reazione vincolare di trazione offerta dallo stesso.

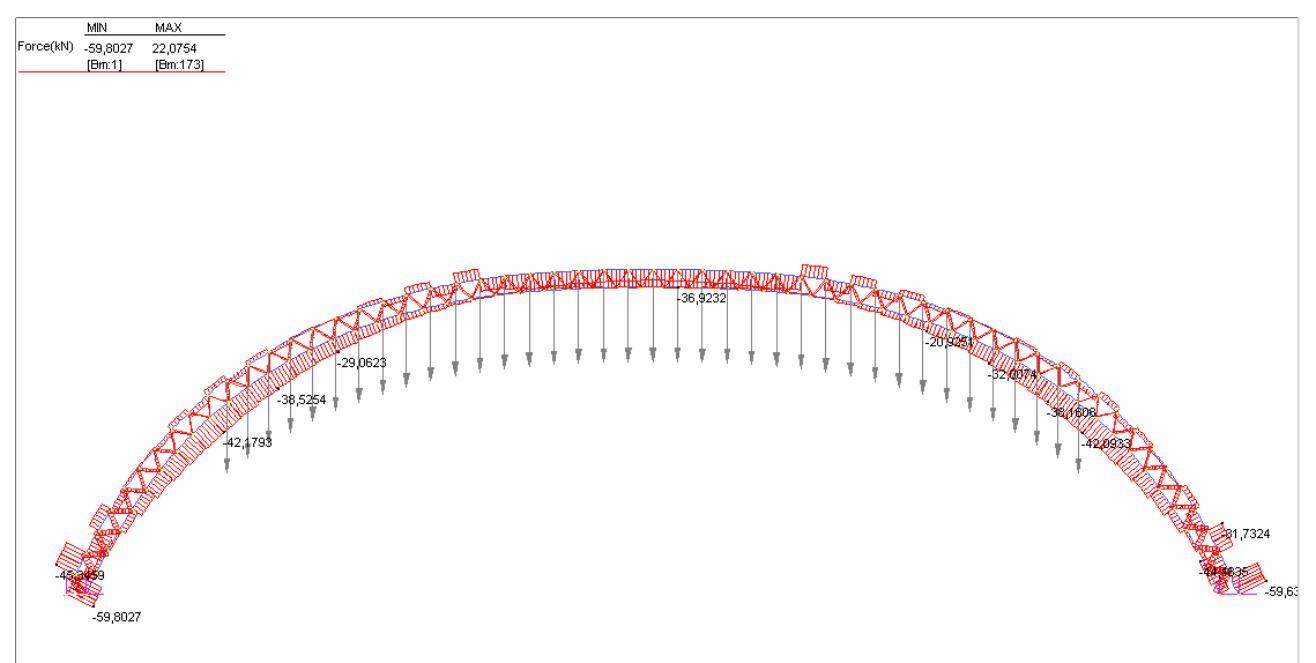
Figura 9 - Diagramma azione assiale - Stesa di carico simmetrica 36 metri

Come è possibile rilevare dai diagrammi sopra riportati e dal grafico di figura 10, la condizione più gravosa per la struttura risulta essere quella con carico uniforme simmetrico esteso su 36 metri. Rispetto a tale condizione entrambe le stese di carico imposte dalla normativa sottostimano le sollecitazioni sulla struttura.

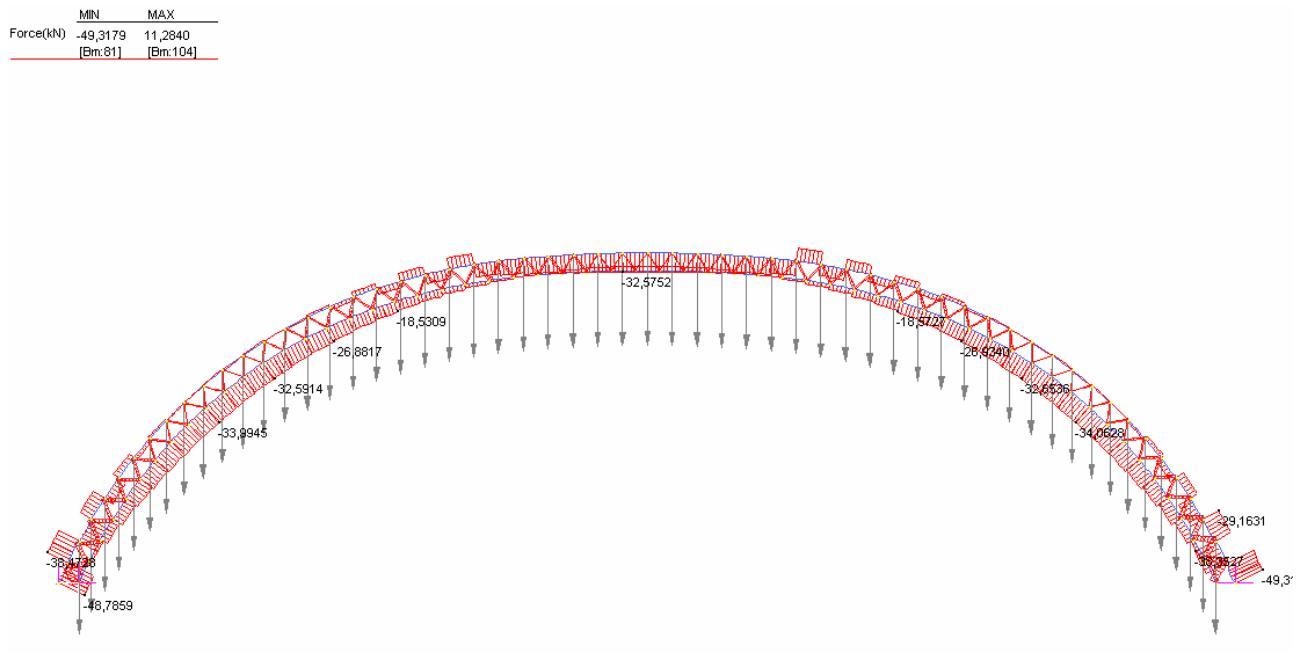
Figura 10 – Diagramma azione assiale - Stesa di carico simmetrica 48 metri da normativa

La differenza è del 21% per la stesa simmetrica e del 23% per la stesa asimmetrica.

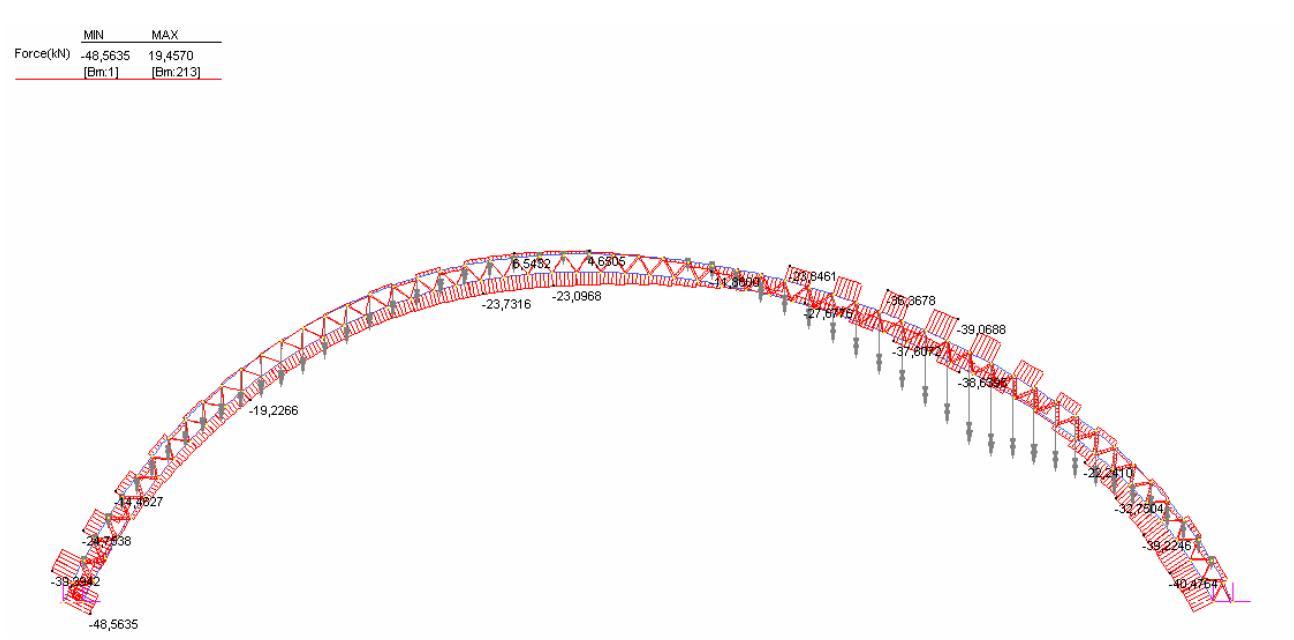
Figura 11 – Diagramma azione assiale - Stesa di carico eccentrica 48 metri da normativa

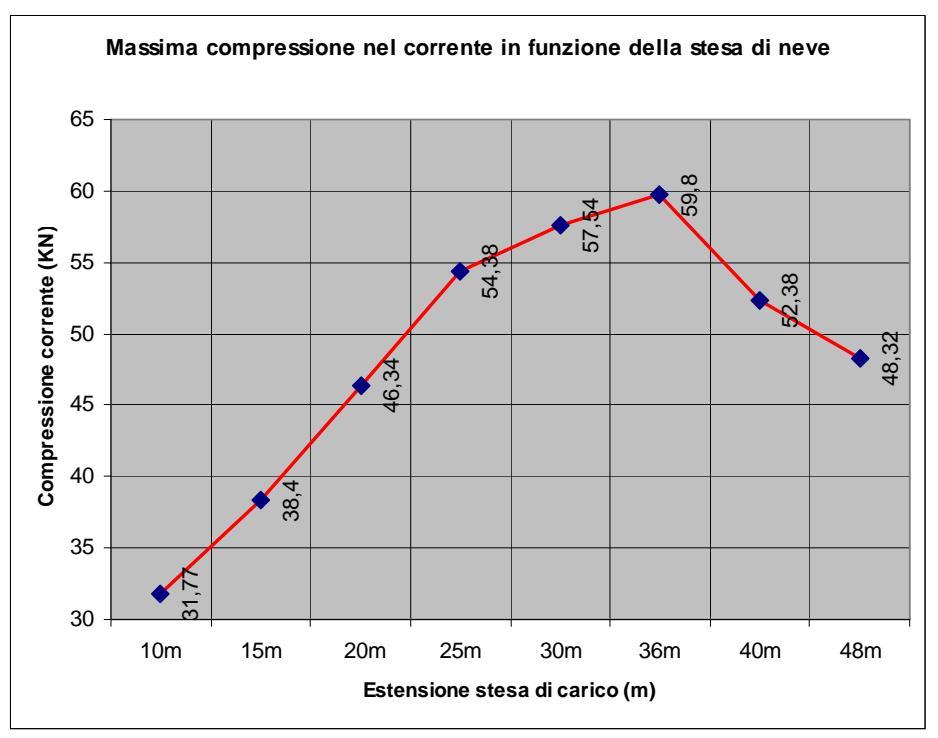
CONDIZIONE DI CARICO	MASSIMA COMPRESSIONE
10 metri uniforme simmetrica	-31.77 KN
15 metri uniforme simmetrica	-38.40 KN
20 metri uniforme simmetrica	-46.34 KN
25 metri uniforme simmetrica	-54.38 KN
30 metri uniforme simmetrica	-57.54 KN
36 metri uniforme simmetrica	-59.80 KN
40 metri uniforme simmetrica	-52.38 KN
48 metri (da normativa) uniforme simmetrica	-49.32 KN
48 metri (da normativa) asimmetrica	-48.56 KN

Figura 12 – Grafico di sintesi dei risultati ottenuti con l'analisi parametrica condotta

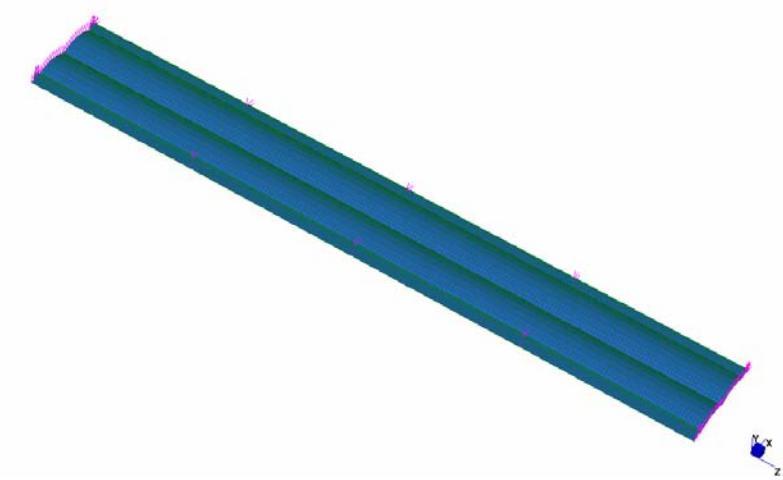
Il modello riproduce un tratto della lastra lungo 4200 mm, ovvero 4 moduli della struttura reticolare, ed è costituito da elementi bidimensionali di tipo "shell" di spessore 0.8mm vincolati puntualmente (impedimento della traslazione verticale e trasversale) in corrispondenza delle rivettature intermedie (ogni 1050mm) e lungo le due estremità (impedimento della traslazione verticale).

Lungo le due estremità le shell sono caricate con una compressione di 2MPa agente nel loro piano a simulare l'azione di compressione indotta dalle parti contigue di struttura.

Figura 13 – Modello FEM lastra sagomata utilizzato per l'analisi di instabilità

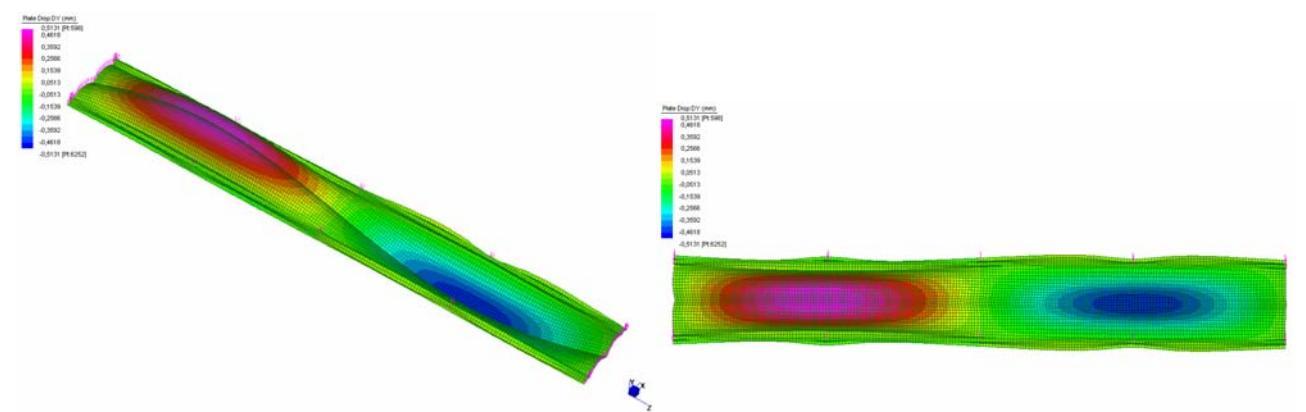
Figura 14 – Deformata critica di modo 1 - Moltiplicatore critico 55.69

La deformata critica di primo modo, a cui corrisponde un carico critico di -5124 daN, presenta due semionde di ampiezza 2000mm circa, mentre quella di secondo modo, a cui corrisponde un carico critico di -5205 daN, presenta una unica curvatura di ampiezza 4000mm circa.

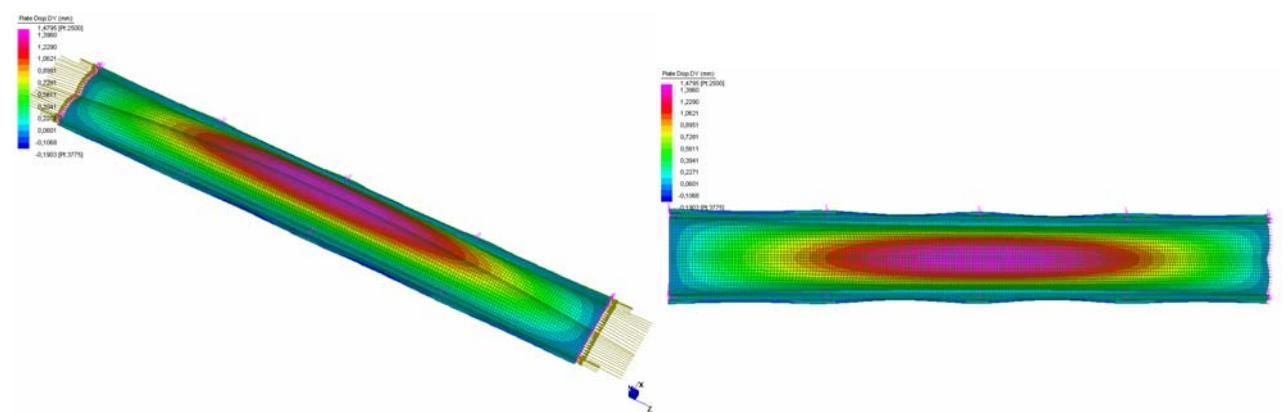
Figura 15 - Deformata critica di modo 2 - Moltiplicatore critico 56.58

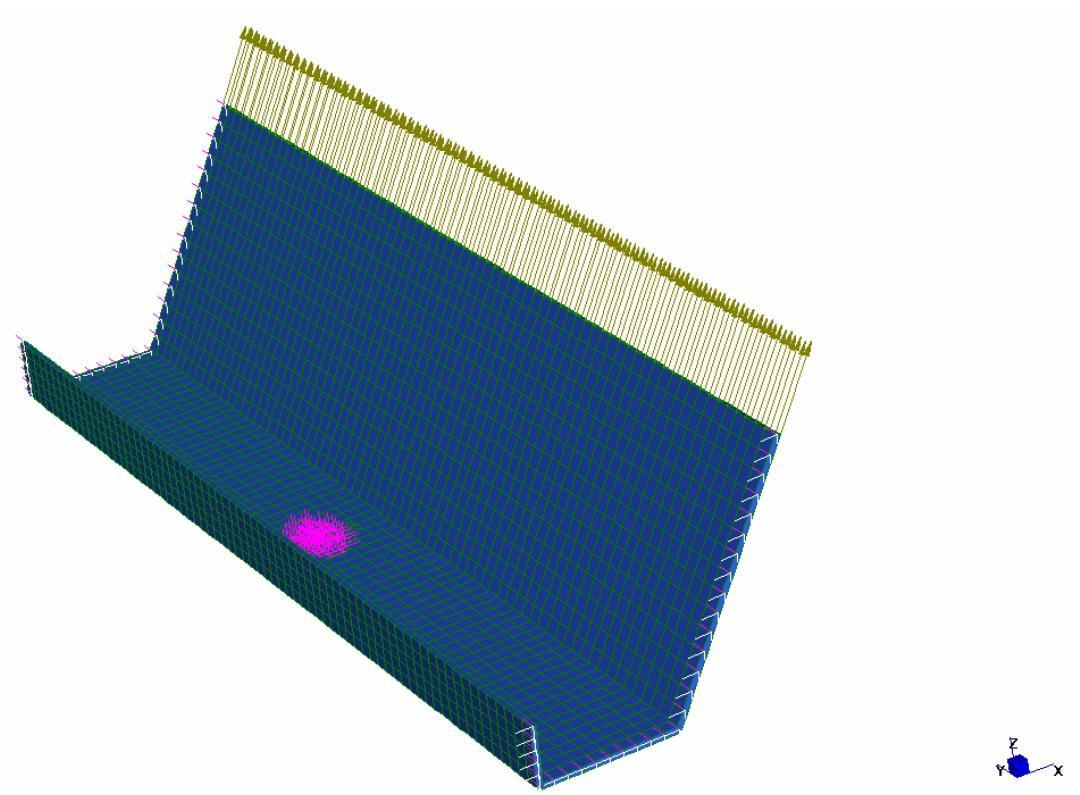
E' stata modellata con elementi finiti bidimensionali di tipo shell una porzione del profilo metallico che costituisce il nodo interno di fissaggio a terra della copertura, di estensione 500mm, pari all'interasse dei tasselli meccanici che ancorano il profilo al basamento in calcestruzzo (fig.14).

Il modello è vincolato sulle due estremità mediante vincoli in grado di simulare la continuità del profilo reale (problema assialsimmetrico) ed in corrispondenza del foro di fissaggio a terra mediante cerniere. E' infine sollecitato attraverso una pressione uniforme di trazione di 10MPa agente sul lembo superiore dell'ala del profilo che si raccorda con la lamiera sagomata di copertura.

Figura 16 – Modello FEM profilo di ancoraggio a terra

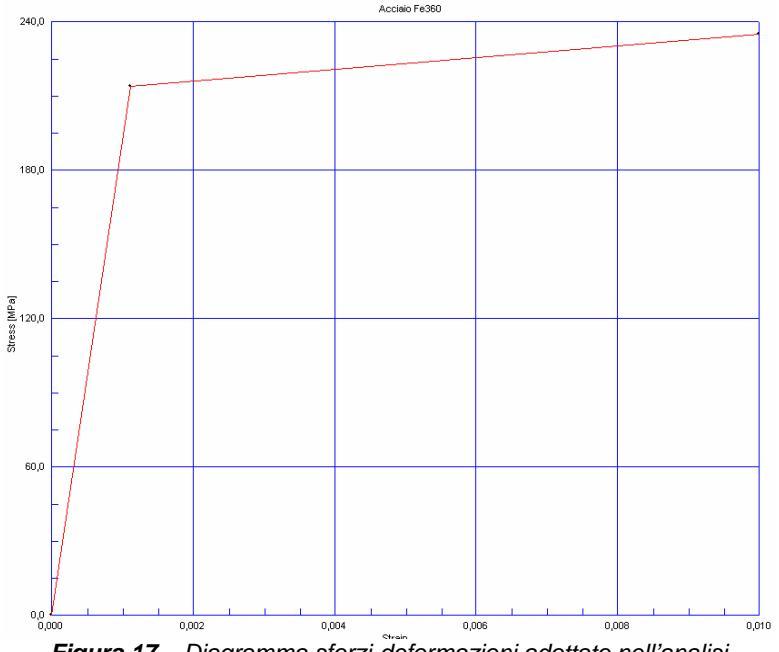
Per l'acciaio che costituisce il profilo (Fe360) è stato utilizzato un diagramma sforzideformazioni elasto-plastico come illustrato nella figura successiva (fig.15), con soglia di snervamento f_y di 214 MPa e con una deformazione ultima ε_u dell'1%.

Figura 17 – Diagramma sforzi-deformazioni adottato nell'analisi

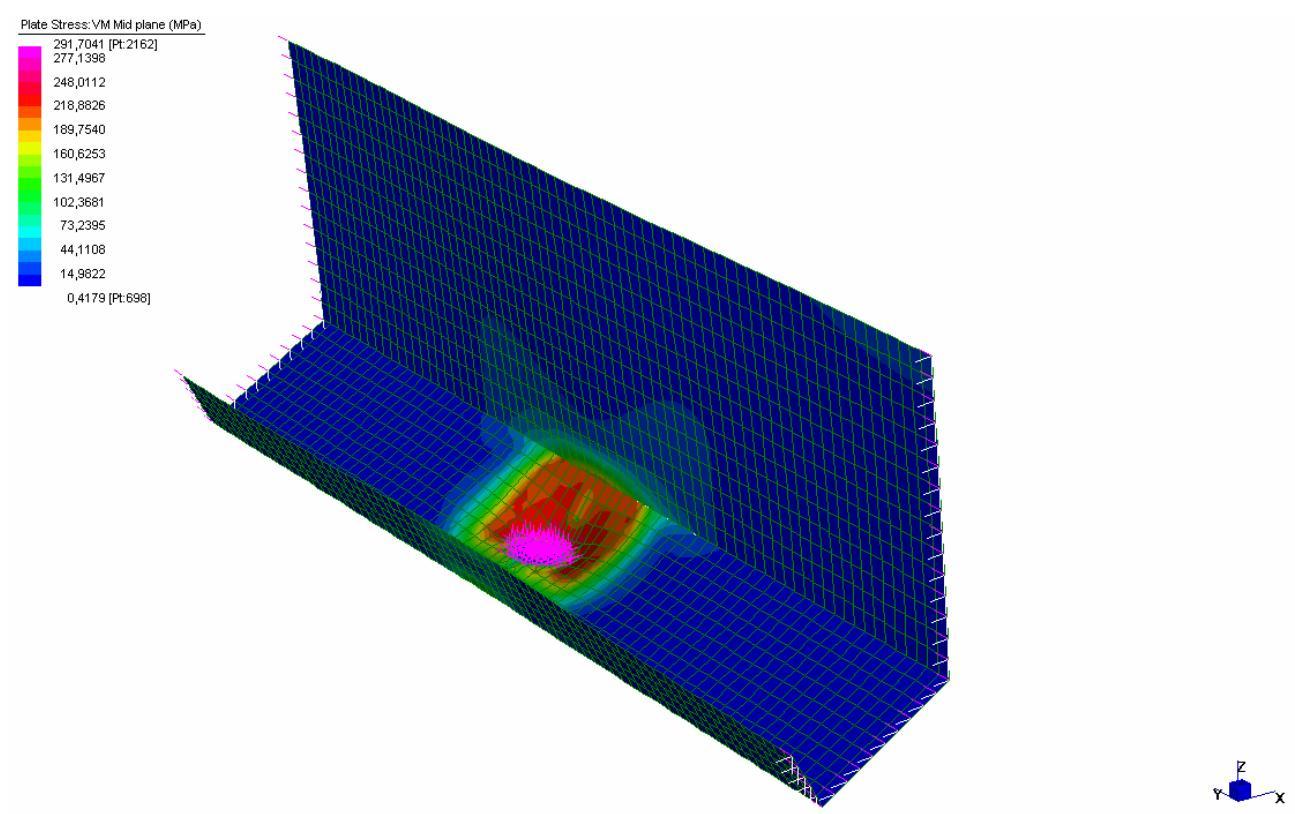
Il codice di calcolo ha fornito una soluzione che diverge dopo il 4º incremento di carico e quindi per valori che superano i 6 KN di trazione.

Si può quindi concludere che la soglia di rottura per rifollamento della lamiera in corrispondenza del foro di alloggiamento dei tasselli meccanici è dell'ordine dei 6 KN per ogni 50 cm di sviluppo del profilo metallico.

Figura 18 – Mappatura sforzi composti di Von Mises

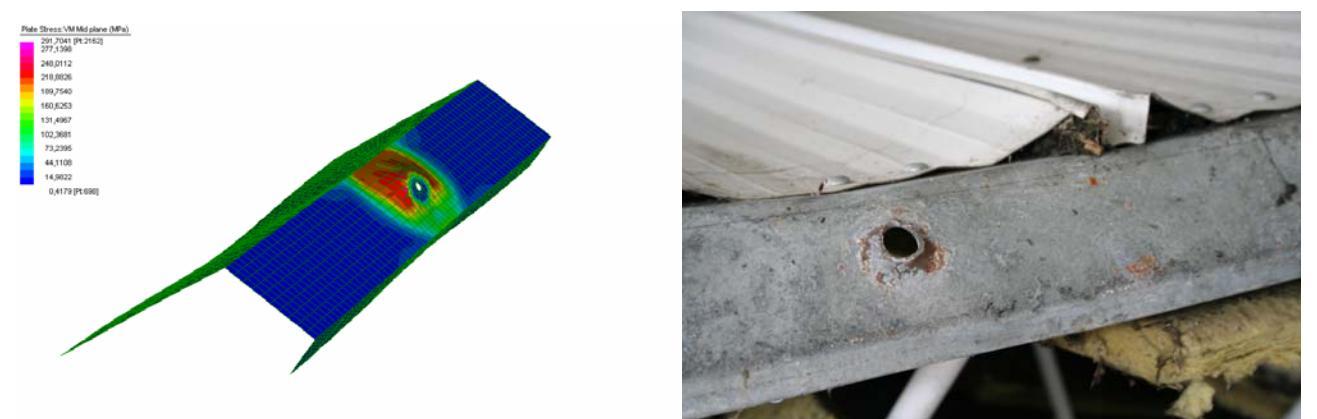
Figura 19 - Raffronto fra l'esito dell'analisi e il fenomeno rilevato sul posto

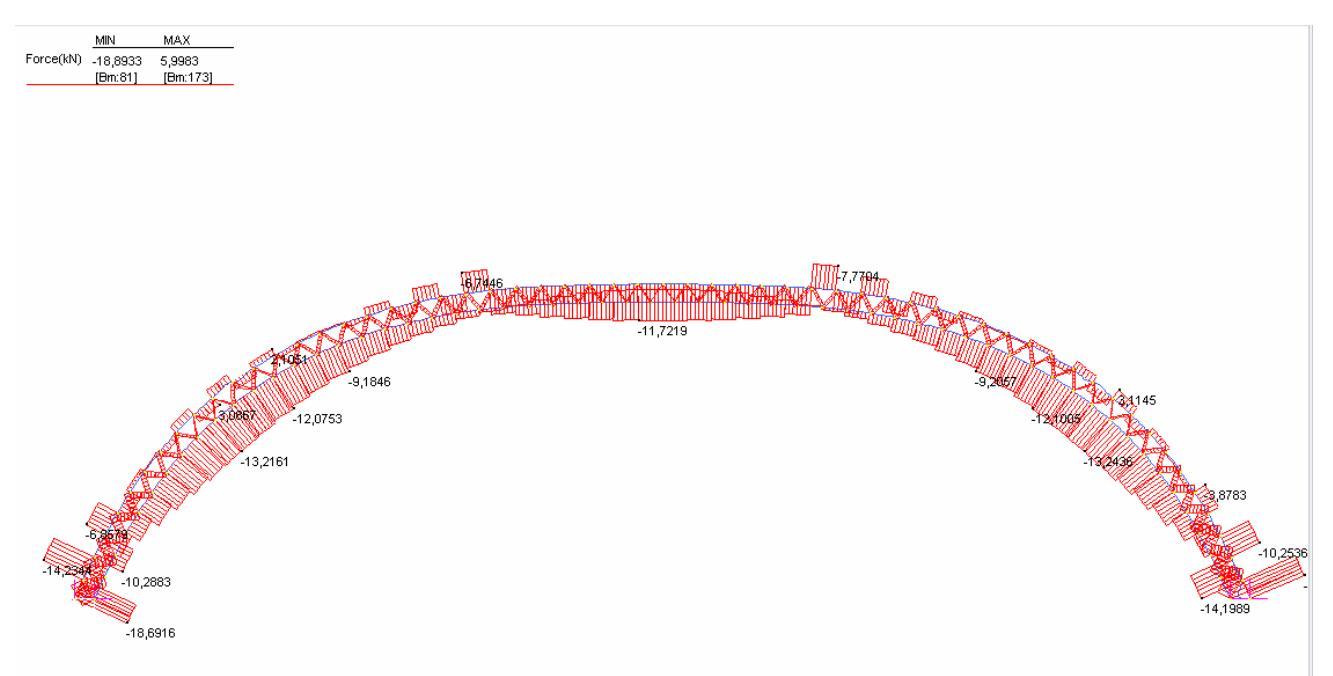
Con il crescere del carico da neve si verifica il primo fenomeno di degrado localizzato della struttura in corrispondenza dell'ancoraggio a terra della parete interna. Il problema è legato al rifollamento della lamiera sagomata di collegamento, come riportato al punto precedente del presente scritto: *"analisi 3 - nodo di collegamento a terra"*.

Figura 20 – Fase 2 - vincolo a terra - rottura per trazione - prima cerniera

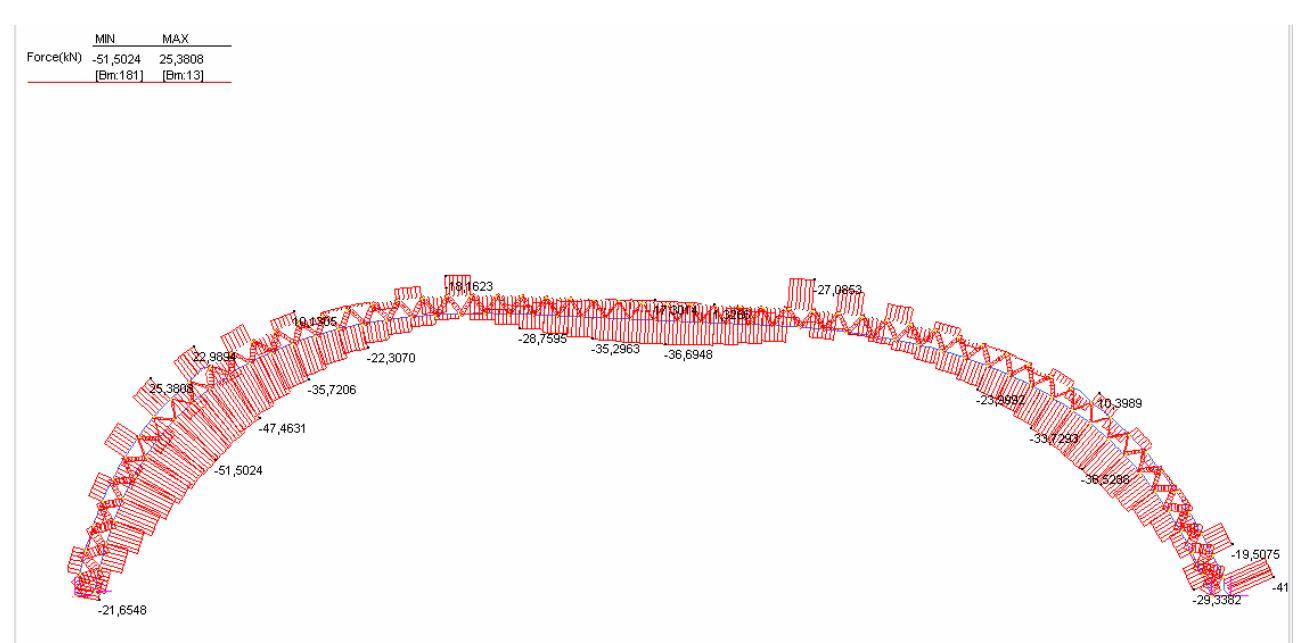
Il degrado del vincolo di incastro a terra determina, con il crescere del carico da neve, il raggiungimento della soglia critica di instabilità per compressione della lamiera sagomata interna in corrispondenza della zona posta ad una quota di circa 5 metri da terra ed il conseguente innesco della seconda cerniera.

Figura 21 - Fase 3 - intradosso reni SX- instabilità per compressione - seconda cerniera

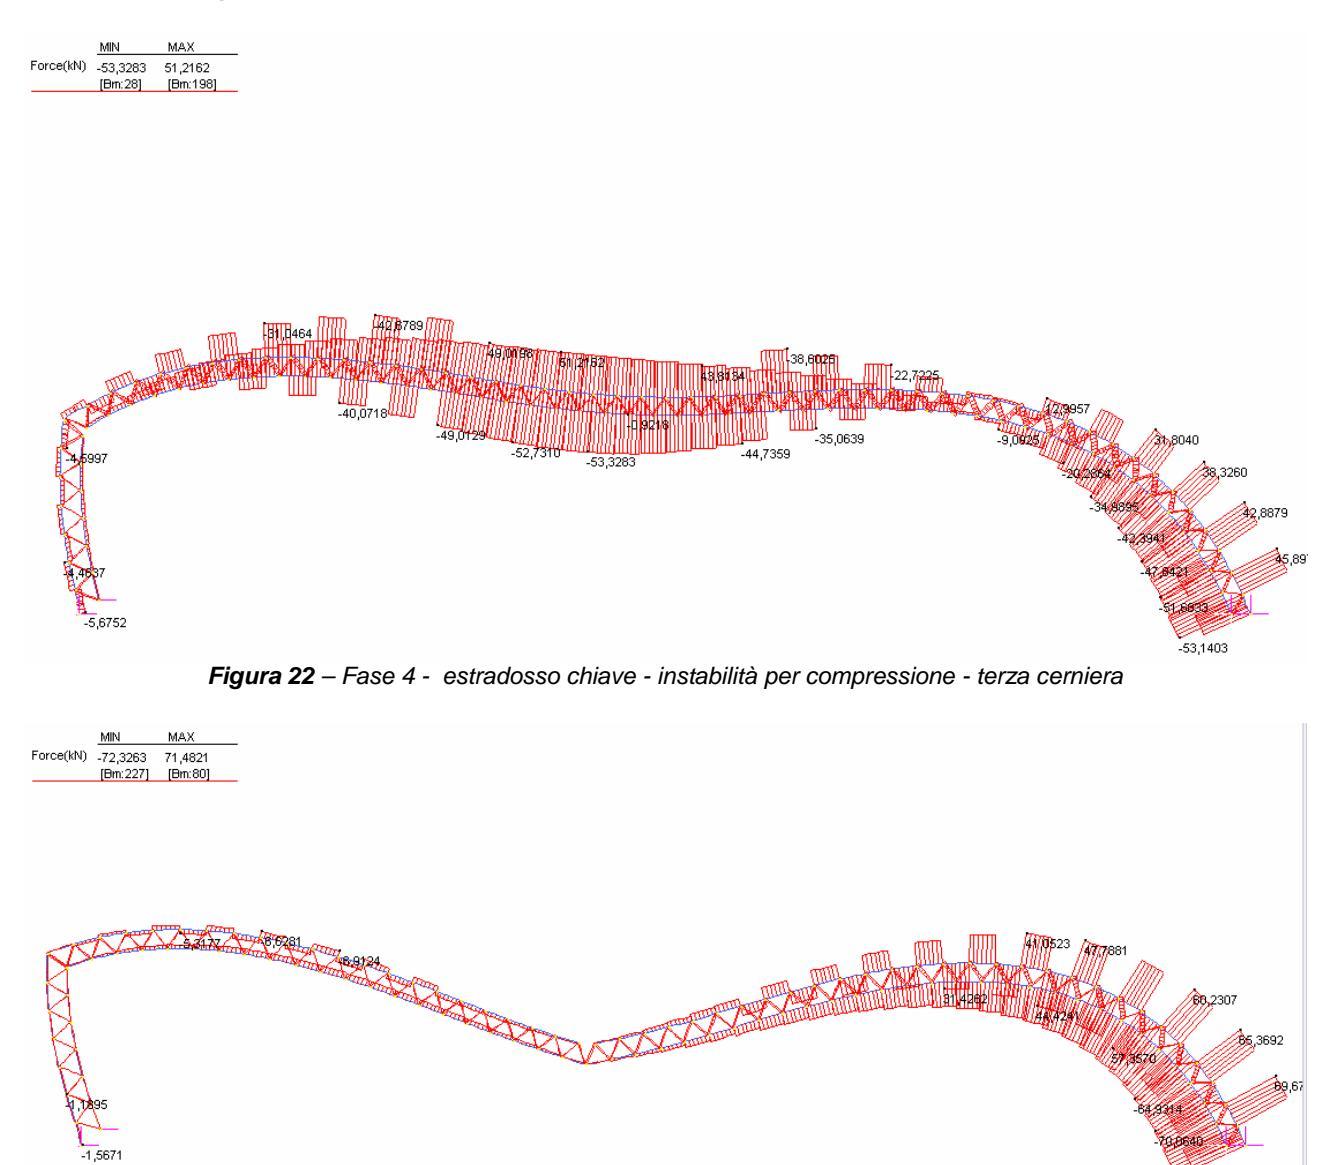
Così anche l'innesco della quarta ed ultima cerniera, che si verifica sulla parete interna appena al di sopra dell'incastro a terra, avviene immediatamente.

Figura 23 - Fase 5 - intradosso reni DX- instabilità per compressione - quarta cerniera

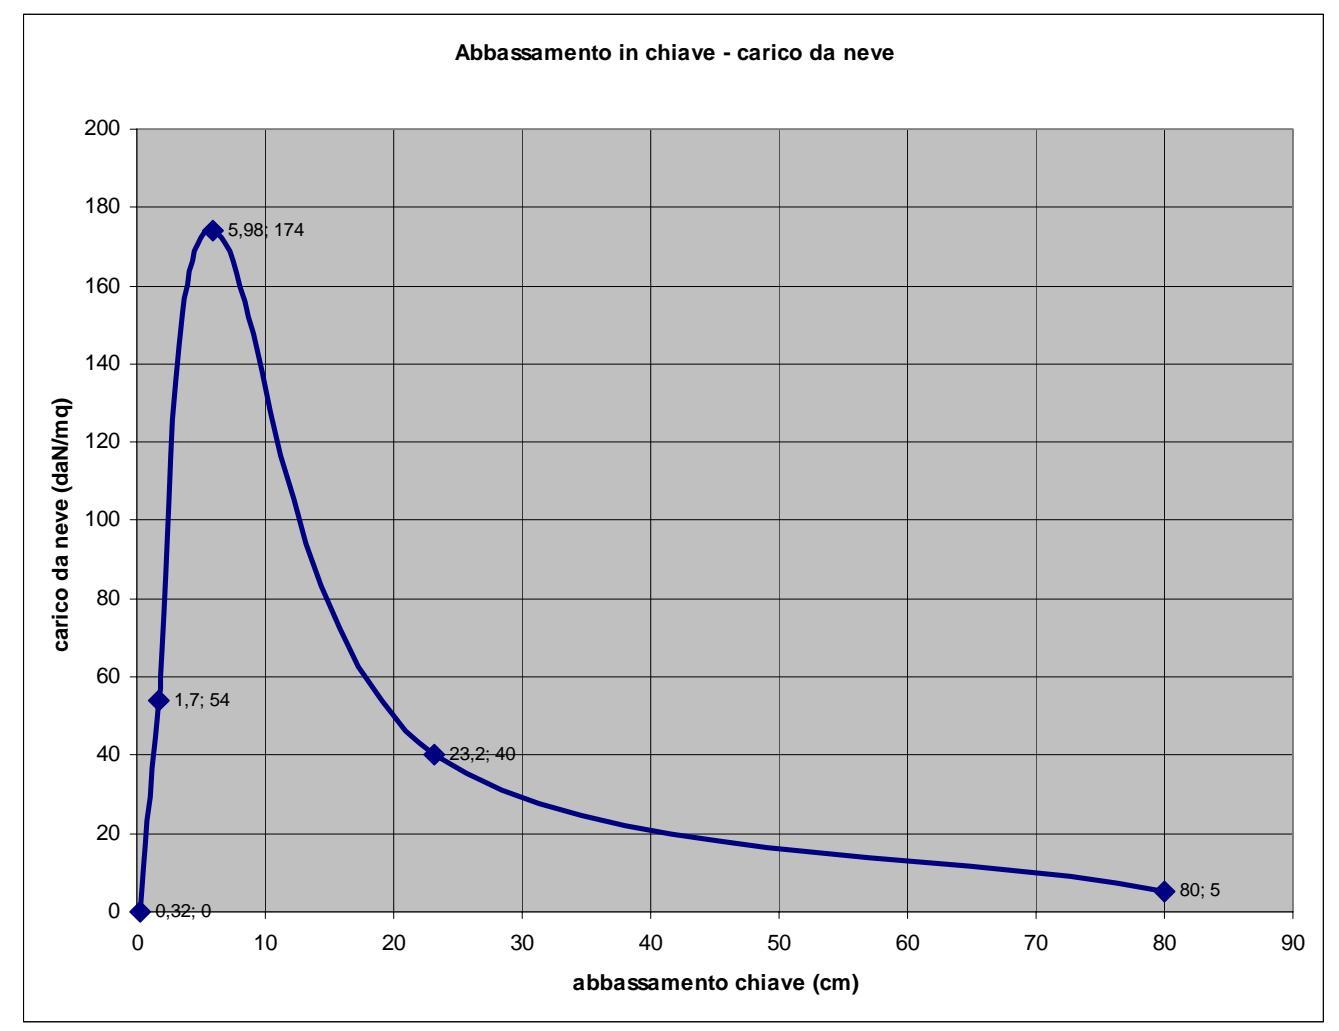
Viene riportato di seguito il grafico di andamento del "carico critico" da neve rapportato all'abbassamento massimo in chiave nelle diverse fasi del meccanismo di collasso della struttura.

Come si può chiaramente osservare nel grafico la copertura denota un comportamento pressoché lineare e rigido fino alla formazione della seconda cerniera, quella interna nella zona delle reni indotta dall'instabilità per compressione della lamiera sagomata.

Oltre tale soglia la struttura modifica bruscamente il proprio comportamento innescando in modo pressoché immediato le ulteriori due cerniere e collassando in maniera improvvisa.

Il grafico indica infatti che, per il determinarsi della terza e quarta cerniera sarebbero sufficienti rispettivamente 40 daN/m^2 ed il "solo peso proprio".

Figura 23 – Fase 5 - intradosso reni DX- instabilità per compressione - quarta cerniera
